TAMPEREEN KULKUTAUTISAIRAALA

Tampereen kulkutautisairaalan rakennushistoriaselvitys

20.3.2009

ARKKITEHTITOIMISTO HANNA LYYTINEN OY

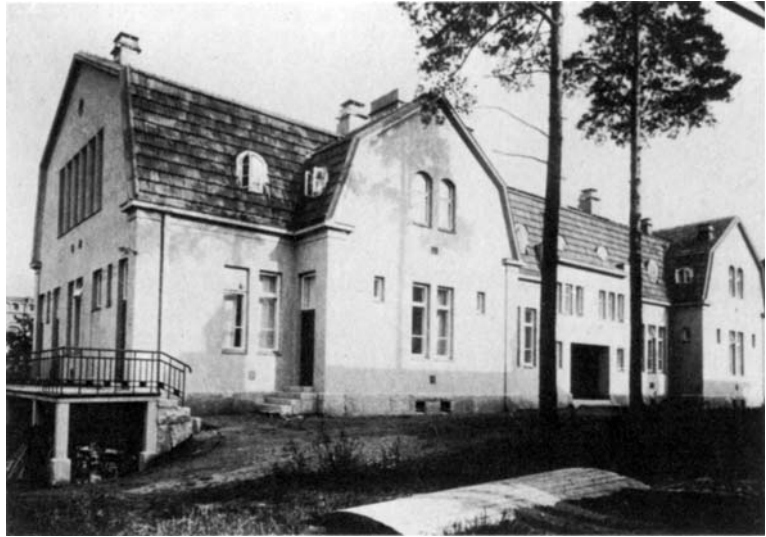
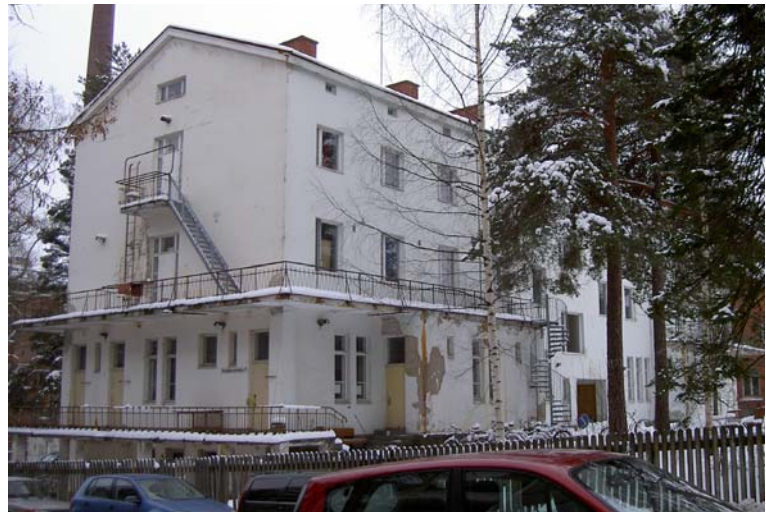
Yläkuvassa Federleyn suunnittelema uusi potilaspaviljonki eli tulirokko-osasto ennen korotusta. Kuva kirjasta Kivinen, Paula: Tampereen jugend, s. 167. Alakuvassa sama rakennus tammikuussa 2009.

Tulirokko-osaston rakennusmassa ja ulkoarkkitehtuuri ovat täysin muuttuneet edustaen nyt 1950-lukua. Kompositio

on kuitenkin kahden rakennusvaiheen mielenkiintoinen yhdistelmä. 1950-luvun muutoksessa jugend-kartanon puurakenteinen yläosa purettiin pääosin ensimmäisen ja toisen kerroksen välipohjaan asti, ja lähes muutoksitta jääneen kivirakenteisen ensimmäisen kerroksen päälle rakennettiin kaksi uutta kivikerrosta. Ensimmäisessä kerroksessa rakenteet siis ajoittuvat rakennusosia myöten jugend-rakennusvaiheeseen. Toinen ja kolmas kerros ajoittuvat rakenteiltaan, tilajärjestelyiltään ja pintamateriaaleiltaan 1950-luvulle, ja koko rakennus on ilmeeltään jälkifunkkiksen laitosrakentamista. 1950-luvun korjauksessa ensimmäisen kerroksen jugend-vaiheen piirteet häivytettiin enemminkin visuaalisesti kuin tosiasiallisesti. Esimerkiksi potilashuoneiden alkuperäiset ulko-ovet säilytettiin, ne vain levytettiin ulkopuolelta sormipaneelilla modernin yhtenäisen ilmeen saavuttamiseksi. Ensimmäisen ja kellarikerroksen ikkunat sekä pohjoispäädyn alaparveke ovat säilyneet vanhimmasta rakennusvaiheesta muuttumattomina. Pääporrashuoneen pohjakerroksen pintamateriaalit

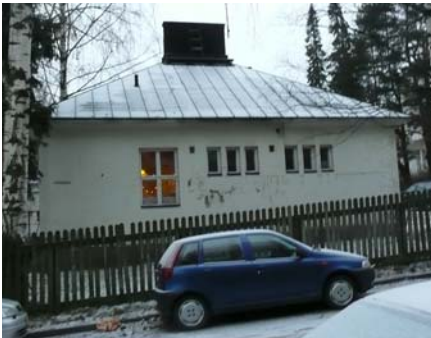
Kärysaunan pohjoisjulkisivun vaiheita: Yläkuvassa rakennuslupapiirustus vuodelta 1909, keskellä muutospiirustus vuodelta 1952 ja alakuvassa nykytilanne.

Myös Federleyn suunnittelema saunarakennus on rakennushistoriallisesti arvokas. Kärysaunan alkuperäisen arkkitehtuurin intentiot ovat edelleen havaittavissa, vaikka kärysaunakin on menettänyt jonkin verran alkuperäistä

hienostuneisuuttaan pelkistävässä modernisointikorjauksessa.

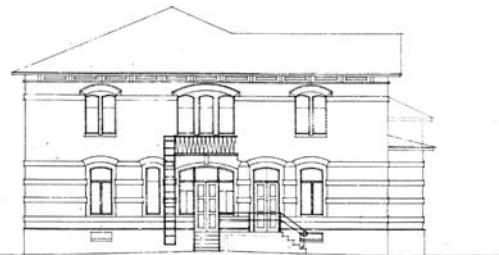
NÄKÖ ITÄÄN

KULKUTAUTISAIRAALA
TALOUSRAKENNUKSEN MUUTOSPILRUSTUS
