Asiakirjatyyppi  
**Hulevesiselvitys ja hallintasuunnitelma**

## **TAMPEREEN KAUPUNKI**

### **KAUPIN URHEILUPUISTON AK NRO 8767**

### **HULEVESISELVITYS JA HALLINTASUUNNITELMA**

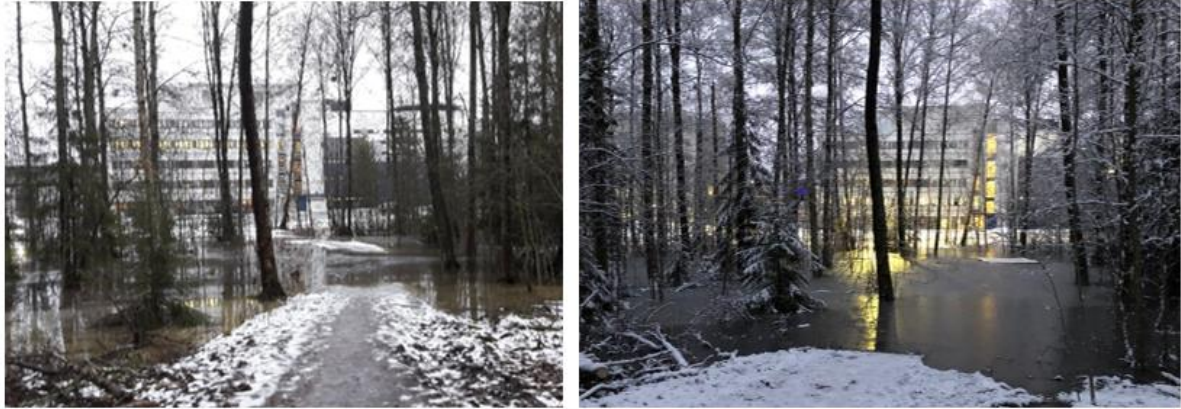
Kuva 2.3: Tulvan laajuus Koivikkopuistossa 5.12.2019 (vasemmanpuoleinen valokuva) ja 26.12.2019 (oikeanpuoleinen valokuva).

Laserkeilatun korkeusmalliaineiston ja yllä olevien valokuvien perusteella päätellen vedenpinta 5.12.2019 on ollut noin +108,15 ja 26.12.2019 noin +108,30. Alla on esitetty vastaavat tulvan leviämialueet ja voimassa olevan kaavan hule-37 aluerajaus.
