Asiakirjatyyppi
Raportti

Päivämäärä
30.11.2020

RAKENNETTAVUUSSELVITYS SÄRKÄNNIEMEN ASEMA- KAAVAN NRO 8663 PYSÄ- KÖINTILAITOSTEN ALUS- TAVA TARKASTELU, TAMPERE

**RAKENNETTAVUUSSELVITYS
SÄRKÄNNIEMEN PYSÄKÖINTILAITOKSET, TAMPERE**

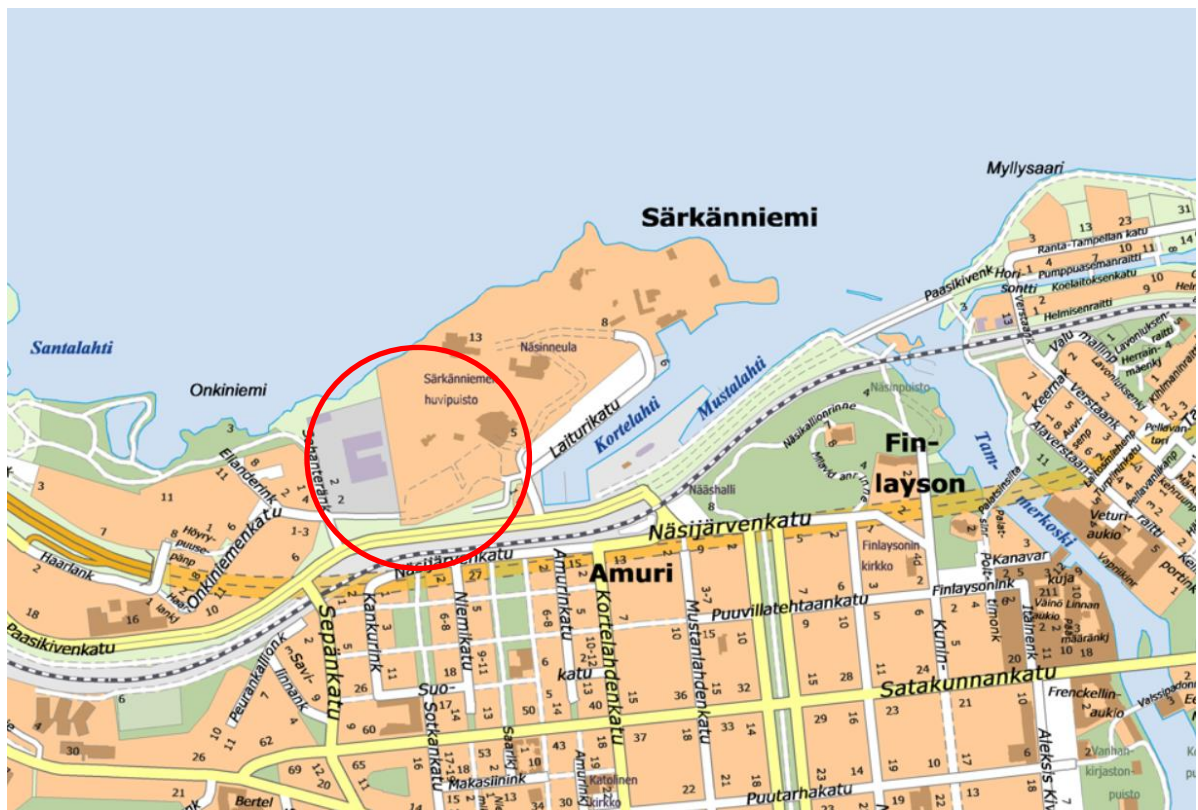
Kuva 1. Tarkastelualue

Rakennettavuusselvityksen kohteena on Tampereen kaupungin asemakaavaehdotuksen (kartta 8663) mukaiset pysäköintilaitokset Särkänniemen alueella (kuva 1). Asemakaavaehdotuksessa on alueelle esitetty rakennettavaksi kolme pysäköintilaitosta: Trikootehtaan, Hotellin ja Monitoimialueen pysäköintilaitokset, jotka sijoittuvat alueelle kuvan 2 mukaisesti.
