## As Oy Tammerkontu - ikkunatyypin määrittely

### Rakennusluvan liite

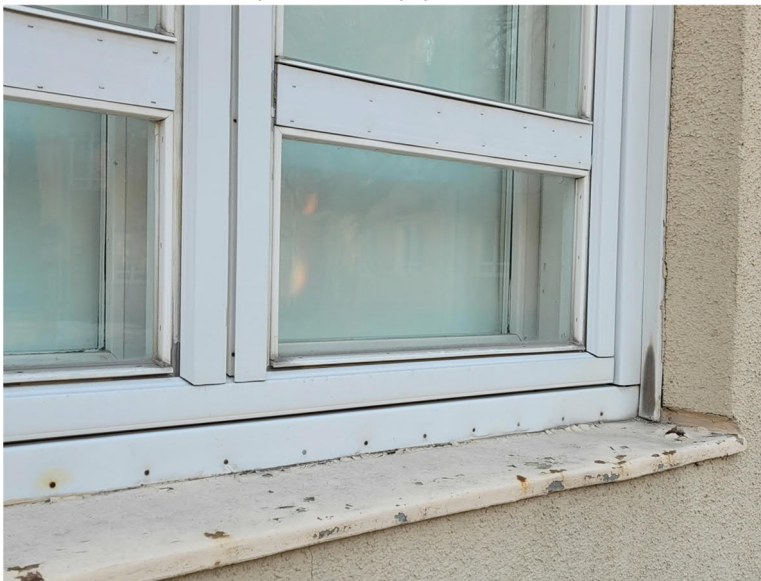
Kuva 1) Asuinhuoneistojen ikkunat nykyisin

- Muovilistapinnoitetut ikkunat ovat kunnostuskelvottomia ja vesipellityksistä ei saada kunnollisia. Huono ratkaisu aiheuttaa vaurioita julkisivulle.

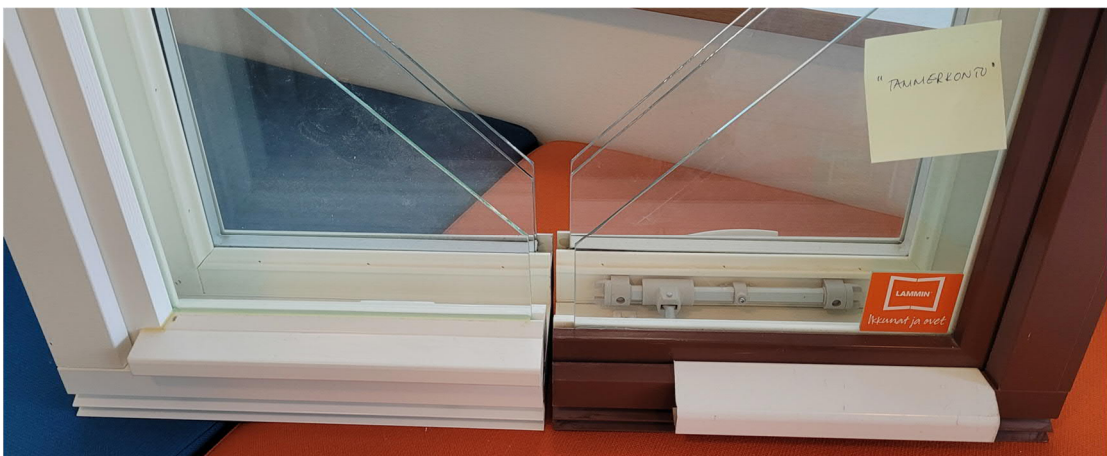
Kuva 3) Puu-alumiini-ikkunan lisälista kuvassa oikealla valkoisena. Puuikkuna vieressä vasemmalla.

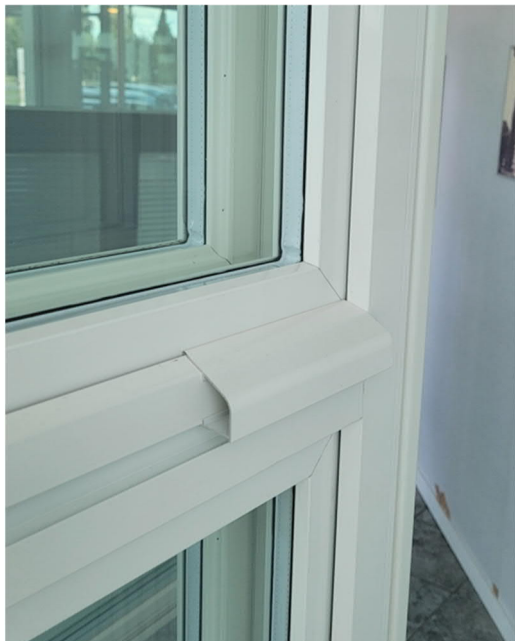
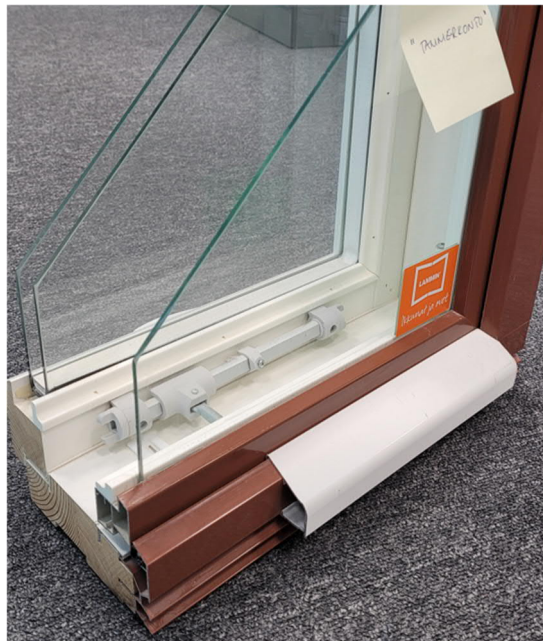
Kuva 4) Lisälista kuvassa lyhennettynä.

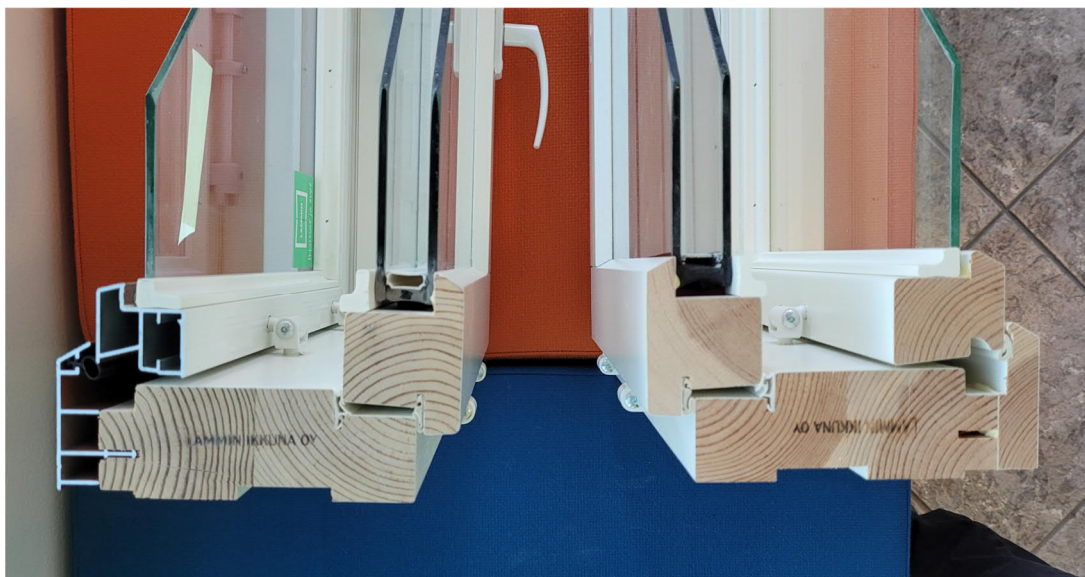
Kuva 5) Vaakaleikkaus puu-alumiini-ikkuna vasemmalla ja kokopuinen ikkuna oikealla.
