Asiakirjatyyppi  
**Hulevesiselvitys ja hallintasuunnitelma**

Päivämäärä  
**Tammikuu 2021**  
ID 5 310 605

**TAMPEREEN KAUPUNKI**  
**RAHOLAN RADANVARSIKORTTELIN AK NRO 8707**  
**HULEVESISELVITYS JA HALLINTASUUNNITELMA**

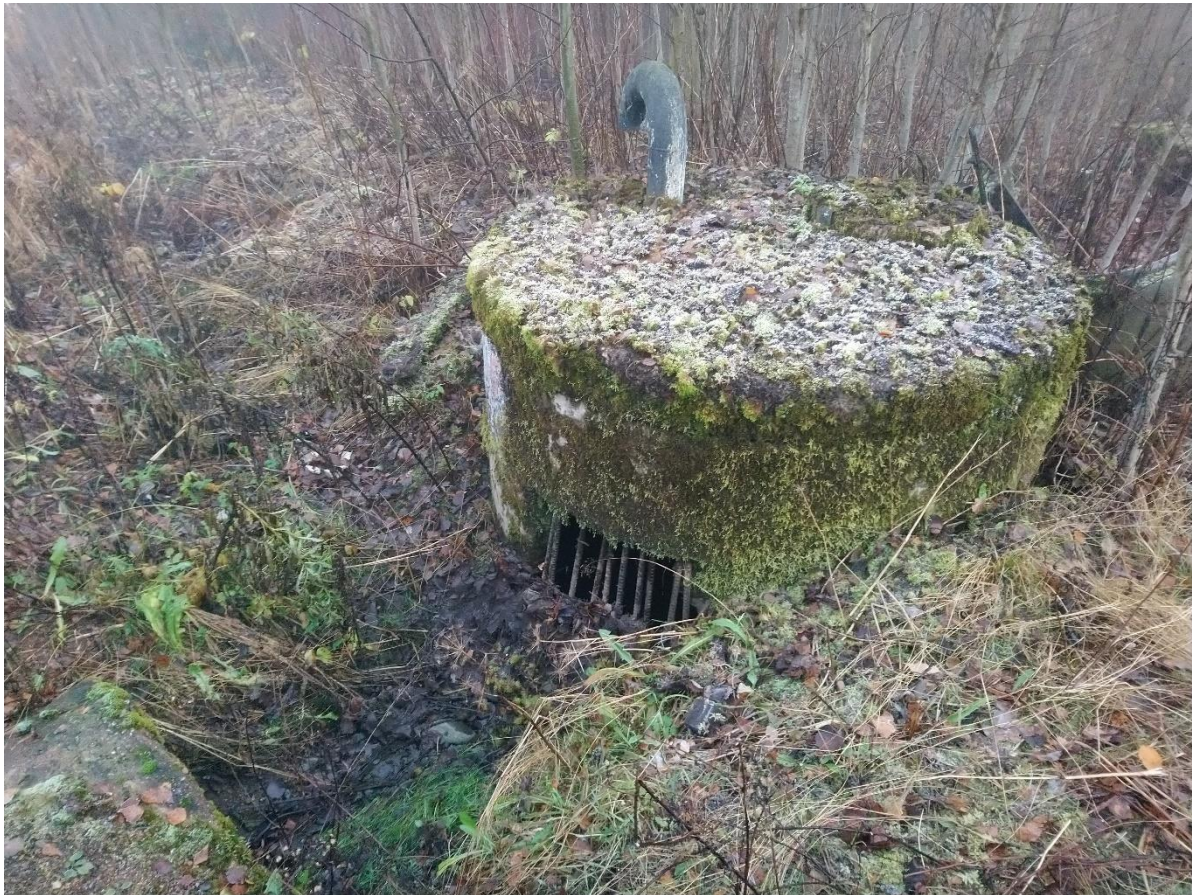
Kuva 2.2. Pääradan alittava rumpu ja sisäänotto kaivoon suunnittelualueen länsiosassa.

Suunnittelualueen länsireunassa on nykyinen radan alittava rumpu (195+969, Lielähti-Kokemäki), jota ei ole merkittynä verkostokartoilla. Ratarumpurekisterissä rummun kooksi on merkitty 800 mm ja materiaaliksi betoni.

Rummun sisäänottoaukko on Kohmankaari 3:n tontin kaakkoiskulmassa, josta rumpu jatkuu putkessa radansuuntaisena oletettavasti radanalitukselle asti. Radan eteläpuolella rumpu on otettu kiinni kaivon kylkeen tehdyllä aukolla (kuva 2.2). Maastokäynnin perusteella rumpu on lähtöpäässä 800 B ja purkupäässä 1000 B poiketen ratarumpurekisteriin merkitystä tiedosta.

Purkupäästä rumpu jatkuu kaivon sisäänoton jälkeen 400 mm betoniputkena suunnittelualueen läpi liittyen Korvenkadun hulevesilinjaan.
