Oikaisuvaatimus kaupunkiympäristön palvelualueen, liikennejärjestelmän suunnitteluksilön suunnittelupäällikön viranhaltijapäätöksestä:

§ 6 Koskipuiston, Tullin ja Hervantakeskuksen raitiotiepysäkkien pidentämistä varten muutetut katusuunnitelmat 1/23031, 1/23032 ja 1/23033

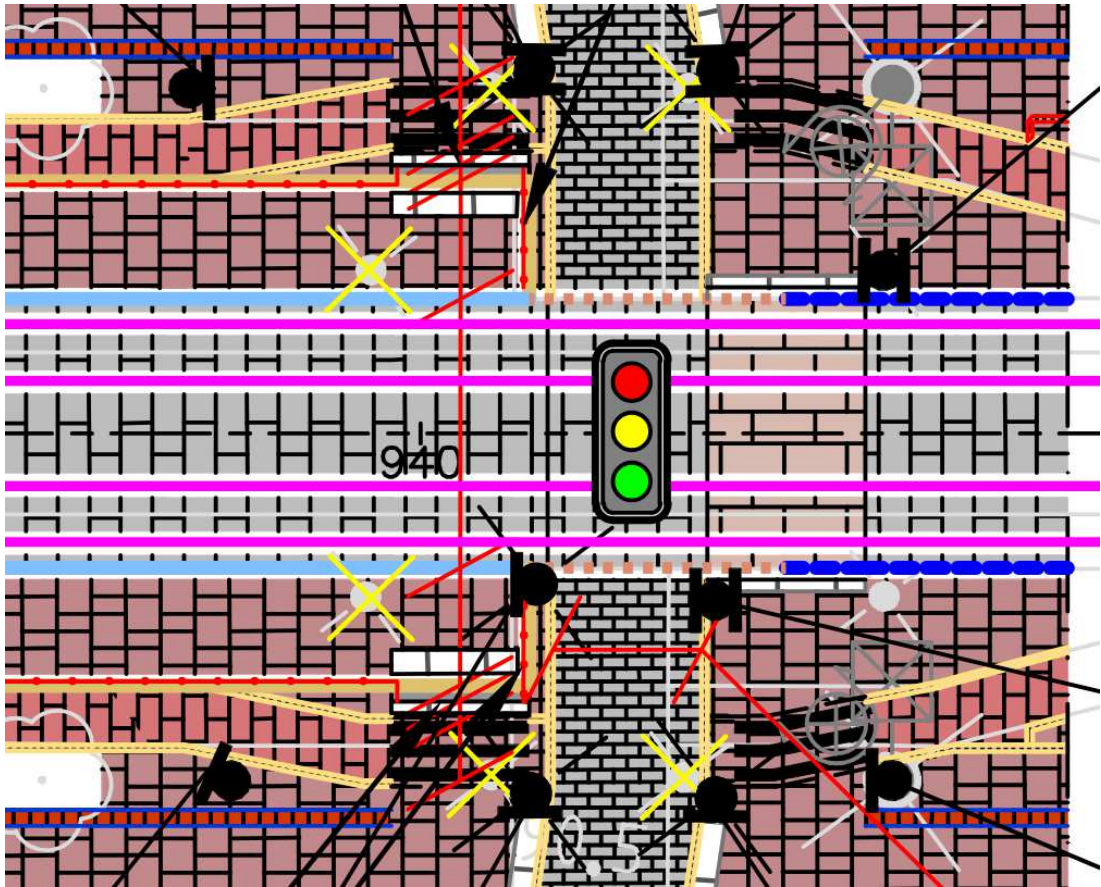
23031_1_Katujärjestelypiirustus_Koskipuisto.pdf.pdf (pdf, 727 kt)

Suunnitelmalla heikennetään pyöräliikenteen reittiä entisestään ja vaikeutetaan sen kunnossapitoa kohtuuttomasti, eikä sitä pidä siksi sellaisenaan toteuttaa.

Jo toteutettu Hämeenkadun pyörätie edustaa huonoa suunnittelua, se on kapea, sillä on lukuisia kunnossapitoa estäviä esteitä, pyörätie ei erotu jalkakäytävästä ja sillä on, kumpaankin ajosuuntaan, noin 20 mutkaa suoralla kadulla. Kunnossapitäjä ei tunnu olevan tietoinen puolistakaan näistä mutkista, toisaalta itsellenikään ei ole syntynyt ymmärrystä siihen, että miksi pyörätien pitää vaihtaa paikkaa suoralla kadulla koko ajan. Myöskään jakeluauton kuljettajat eivät tunnu pysyvän kärryillä siitä, milloin kuormausruutu on pyörätien ajoradan puolella ja milloin se on jalkakäytävän puolella.

Nyt esitetään kahta uutta mutkaa kumpaankin ajosuuntaan ja todella kriittisiä esteitä kunnossapidon suorittamiselle. Suunnitteluratkaisuista johtuen kunnossapidon on ollut haasteellista löytää sellaista konetta, joka mahtuu Hämeenkadun pyörätielle. Pienen koneen käytöstä seuraa lukuisia laadullisia ongelmia, koska muun muassa koneen massa ei riitä suoritettavaan toimeen. Nyt jo valmiiseen kapeikkoon, pysäkkirakenteen ja valo-ohjauksen väliin ollaan toteuttamassa portaat, eli pyörätien kunnossapidon laatu tulee suunnitelman vuoksi laskemaan entisestään. Tähän täytyy yksiselitteisesti löytää sellainen suunnitteluratkaisu, jolla ei ole vastaavaa negatiivista vaikutusta.

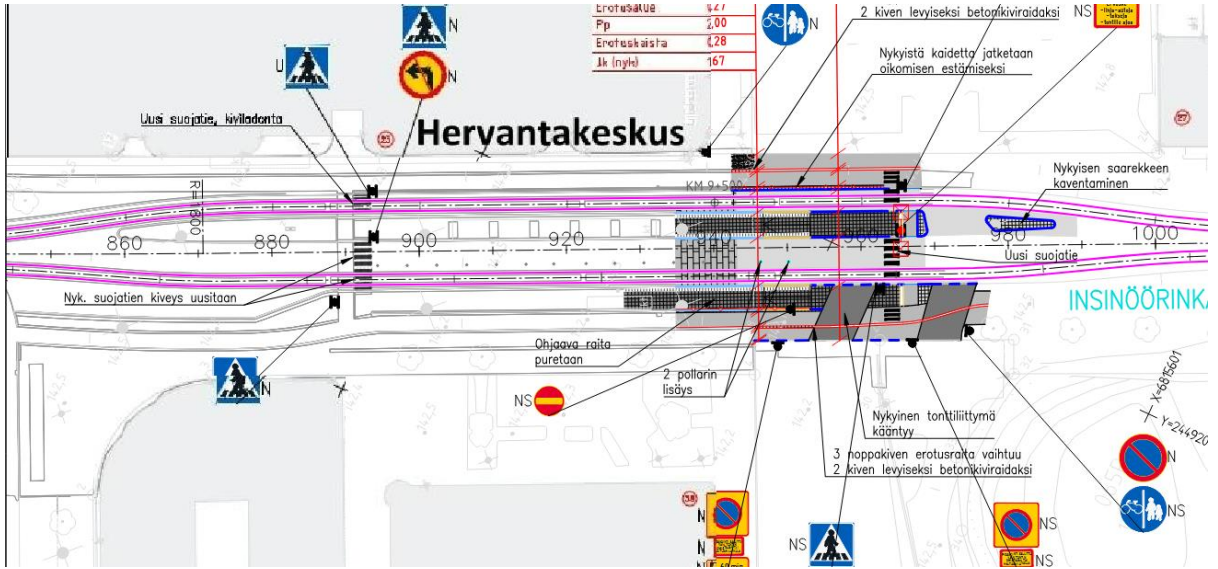
23033_1_Katujärjestelypiirustus_Hervantakeskus.pdf.pdf (pdf, 432 kt)

Hervantakeskuksen kohdalla suunnitelma epäonnistuu ennen kaikkea siinä, ettei se muuta mitään pysäkkialueella tunnistettuja ja kaupungille esiin tuotuja ongelmia. Lindforssinkadun eteläpuolelta ei yhäkään ole pyöräliikenteen sujuvaa yhteyttä Insinöörinkadun itäpuoliselle yksisuuntaiselle pyörätielle. Sellainen olisi luontevaa toteuttaa Lindforssinkadun ja Insinöörinkadun risteykseen tässä yhteydessä, tuskin sitä milloinkaan erikseenkään tullaan toteuttamaan. Tällainen epäverkostollisuus lisää väärään suuntaan pyöräilyä yksisuuntaisilla pyöräteillä, eli heikentää niiden toimivuutta.

Suunnitelma ei myöskään tee mitään sille tunnistetulle ongelmalle, joka on seurausta Hervantakeskus F pysäkkikatoksen sijoittelusta. Pysäkkikatos on pyörätien takana ja käytännössä bussia odotellaan seisoskelemalla pyörätien päällä. Tämähän ei tietenkään ole suunnitteluohjeen mukainen ratkaisu, saati ole millään tavalla tarkoituksenmukaista, varsinkaan pyöräliikenteen seudullisella pääreitillä.

Eräs alueen ongelma on myös ollut Hervannan torille, pyörätietä, kiellettyyn ajosuuntaan, suuntaava autoliikenne. Palautteista huolimatta kaupunki ei ole puuttanut toimintaan eikä nyt esitetystä suunnitelmasta huomaa ratkaisua tähänkään, vaikka aikaisemmassa, viranhaltijalta pitkin hampain saadussa, vastauksessa kerrottiin tämän pysäkin uudelleensuunnittelun sen ratkaisevan.

Pysäkkialueen yksi ongelma on myös se, että polkupyöriä lukitaan Insinöörinkadun pyöräliikenteen seudulliselle pääreitille kiinni kaiteeseen. Tästä seuraa ongelmia sekä pyörätien käyttäjille että kunnossapidolle. Suunnitelmassa ei esitetäkään minkäänlaista pyöräpysäköintiä, esimerkiksi torin alueelle, ohjaamaan pyörien pysäköintiä paremmin toimivaan paikkaan. Aikaisemmin pyöräpysäköintiä on tienoolla sijoitettu "sinne minne on sattunut syntymään tyhjää tilaa", eli esimerkiksi vanhalle Insinöörinkadun taksitolpalle, tuo sijainti ei kuitenkaan palvele käyttäjiä, eikä tuota muutoin laadukasta pyöräpysäköintiä siksi juurikaan käytetä.

Lisäksi jos suunnitelmaa oikein tulkitseen niin eteläisimmän suojatien ja pp-ylityksen väliin esitetään mm. Valopylvästä. Mitenkähän kunnossapito on kohteessa ajateltu suoritettavan kun nykyinenkin toteutus jossa pp-ylityksen kohdalla on 2,0m reunakivetön osuus aiheuttaa hankaluuksia kunnossapidolle? Aura nimittäin aina nousee suojatien reunakiven päälle reunakivettömän osuuden kapeudesta johtuen. Sama ongelma koskee myös DUO:n pääoven edessä olevaa ylitystä.
