Asiakirjatyyppi
Kunnostuksen yleissuunnitelma

Viite
1510027737-018

HIEDANRANTA, TAMPERE

PILAANTUNEEN MAAPERÄN KUN- NOSTUKSEN YLEISSUUNNITELMA

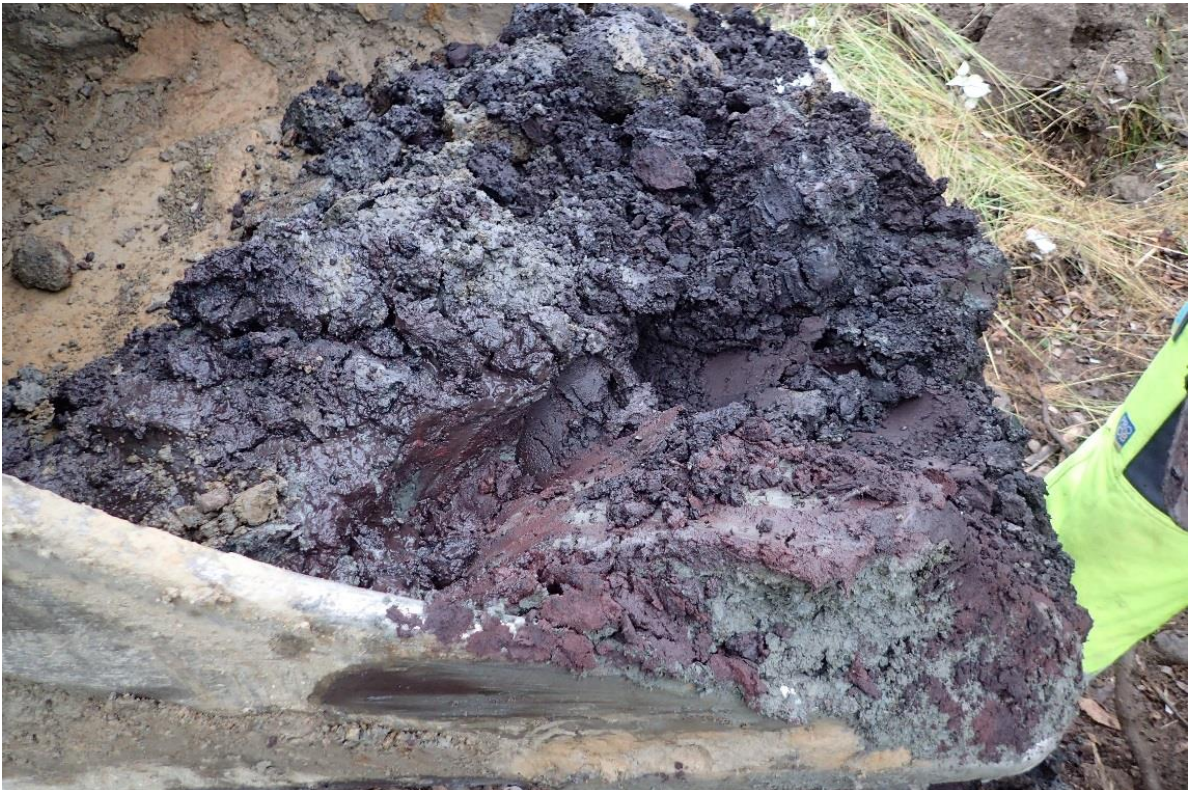
Kuva 4. Alueelle läjitetty rikkikiisukuona on väriltään mustaa/tumman violettia.

Suunnittelualueen eteläosaan on läjitetty sellutehtaan toiminnan aikana rikkihapon tuotantoprosessissa syntynyttä rikkikiisukuonaa. Alueelle läjitetty rikkikiisukuona on väriltään mustaa/tumman violettiä ja erotettavissa värinsä perusteella alueen muista maakerroksista (kuva 4).

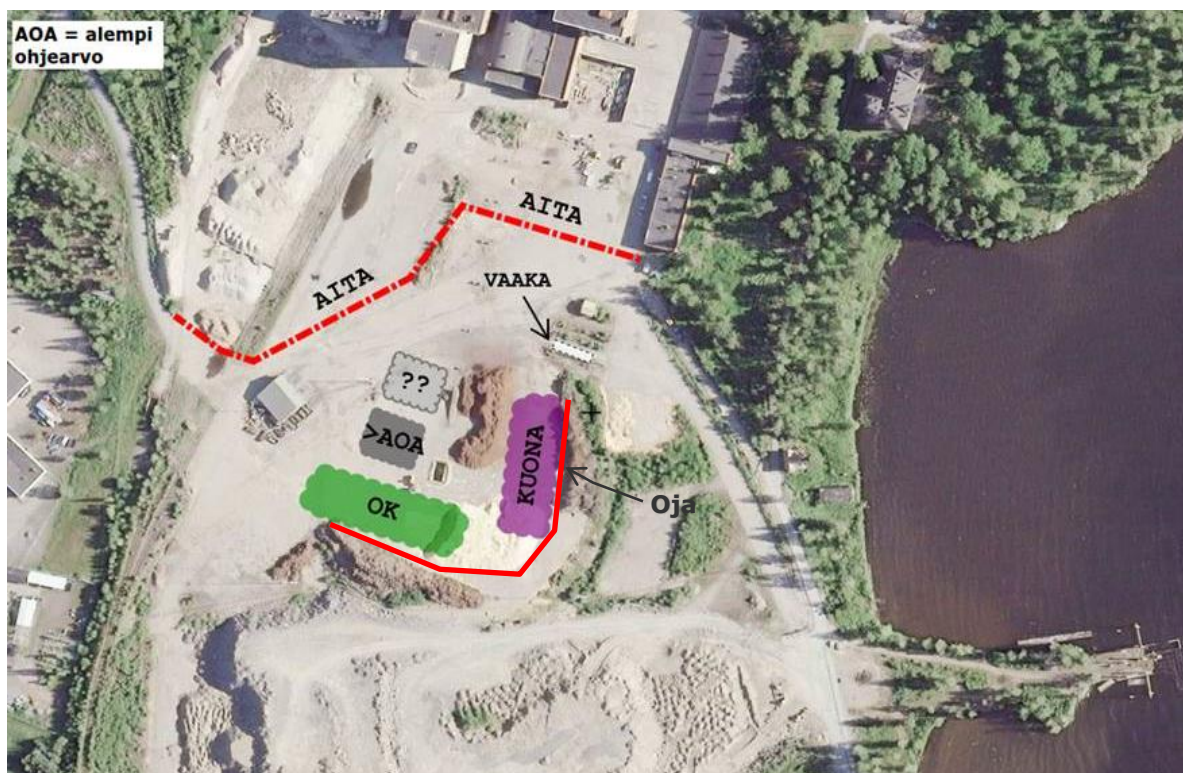
Kuva 18. Kaivumassojen välivarastointialue kunnostustyön aikana. Kuvassa esitettyjen välivarastokasojen sijainnit ovat viitteellisiä.

Kaivumaita välivarastoidaan tarvittaessa Hiedanrannassa asfalttipäällysteisellä kenttäalueella. Pilaantuneisuudeltaan erilaiset massat varastoidaan kentällä erillisiin kasoihin (kuva 18). Kentän reunaan tehdään oja, johon johdetaan (kentän kaadon mukaisesti) kentälle kertyvät sadevedet. Tarvittaessa ojavedestä otetaan näyte, josta tutkitaan kentällä varastoiduissa massoissa todetut liukoiset haitta-aineet.
