RAITIOTIEALLIANSSI

# Sepänkatu 11

Ratajohdon seinäkiinnitysten vaihtoehtoverailu

# Ratajohdon seinäkiinnityksien vaihtoehtovertailu, VE1, VE2 ja VE3

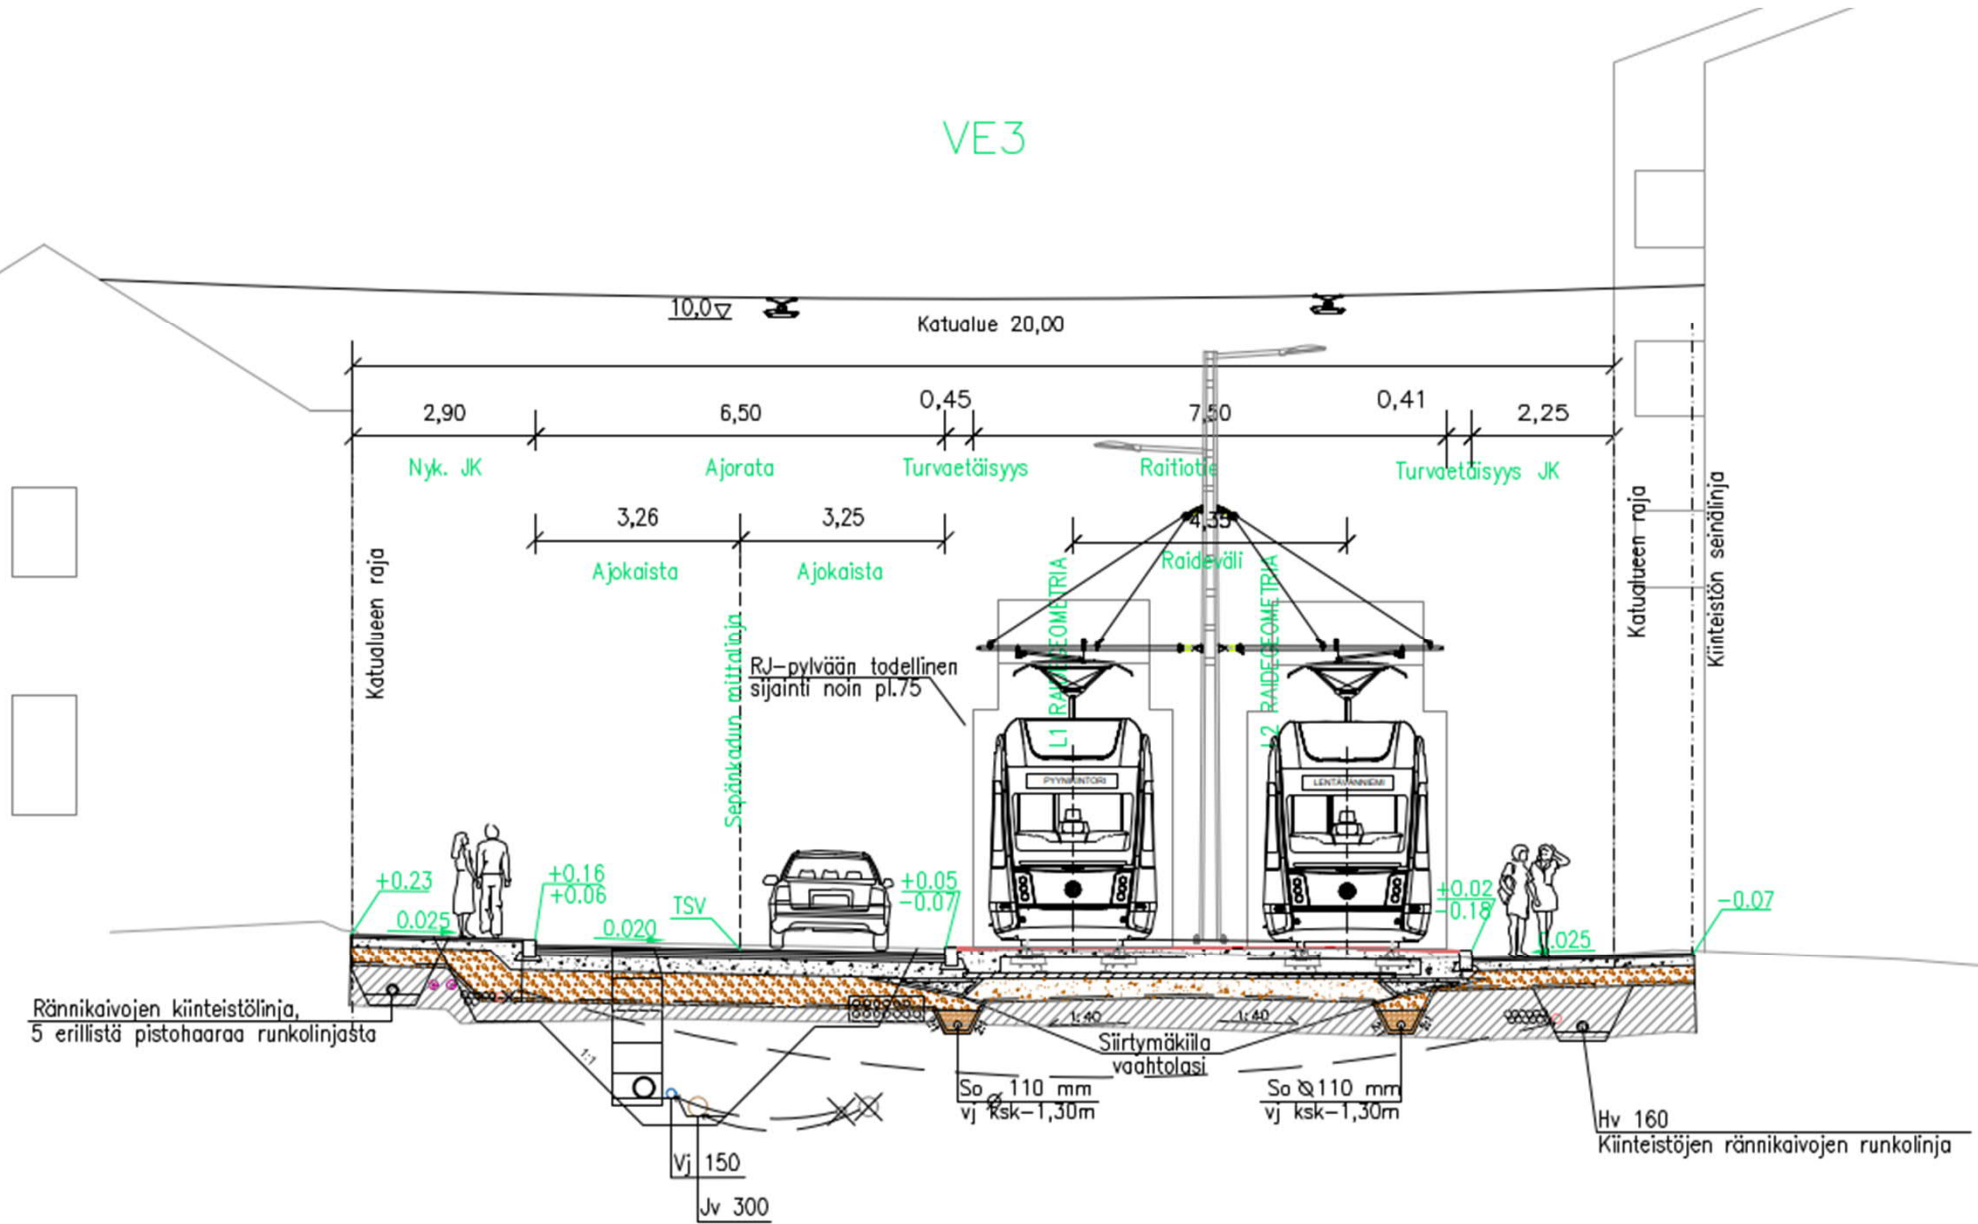
VE3

## VE3, ratajohdon keskipylväs sijoitettuna raiteiden väliin

- Ratajohtopylvään sijoittaminen raiteiden väliin aiheuttaa itäisen raitiotien raiteen siirtämisen yli metrin kohti itäistä seinälinjaa (Sepänkatu 11).

- Katutila on ahdas Sepänkadulla, hukkatilaa jää raiteiden väliin. Kyseinen kortteliväli on yksi hankkeen ahtaimmista katutiloista.
- Itäreunalle jää ahdas jalkakäytävä.

- Satakunnankadun ja Sepänkadun liittymäalueella suojatieylitys muuttuu turvattommaksi sillä odotustila kapenee itäreunalla ja suojatien ylitysmatka pitenee.

- Pirkankadun ja Sepänkadun liittymäalueella suojatieylitys muuttuu turvattommaksi, sillä odotustila kapenee itäreunalla ja suojatien ylitysmatka pitenee.

- Risteysalueen keskelle asennettu pylväs aiheuttaa näkemäesteen jalankulkijoille ja autoilijoille
- Risteysalueen keskelle asennettu pylväs aiheuttaa puristumisvaaran ajoneuvoille

- Radan siirtäminen kaventaa itäpuolen jalankulku- ja pyöräilyväylää niin paljon, että se aiheuttaa huomattavaa haittaa pelastusajoneuvoille, ja esimerkiksi vaikeuttaa ambulanssin pääsyä etuoville huomattavasti.
