Pilaantuneen maa-alueen kunnostuksen yleissuunnitelma

Kohde Kalevanrinne, takojankatu 4,6 ja 8
Tilaaaja Tampereen kaupunki
Kohde ID 20192

Päiväys 9.12.2020
Tekijä Tanja Satta
Tarkastaja Jenni Haapaniemi, Janne Leskinen
Hyväksynyt Katariina Rauhala
Projektinumero YKK64331

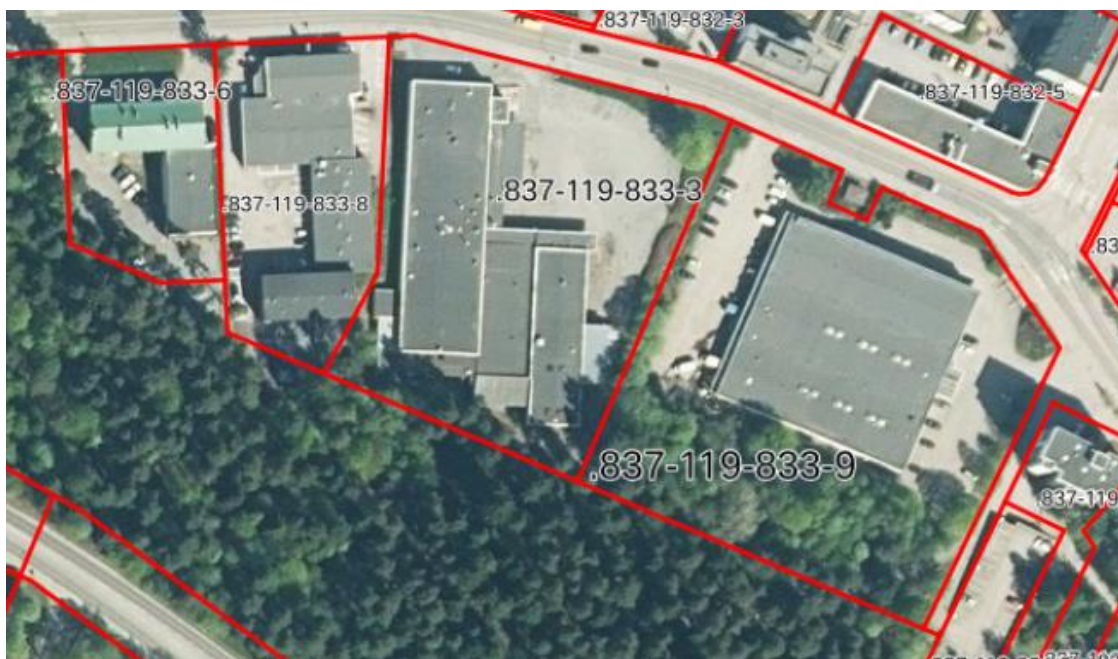
Kuva 1. Kunnostettavan alueen tonttijako (punaisella). (kuvan lähde: Paikkatietoikkuna, Maanmittauslaitos).

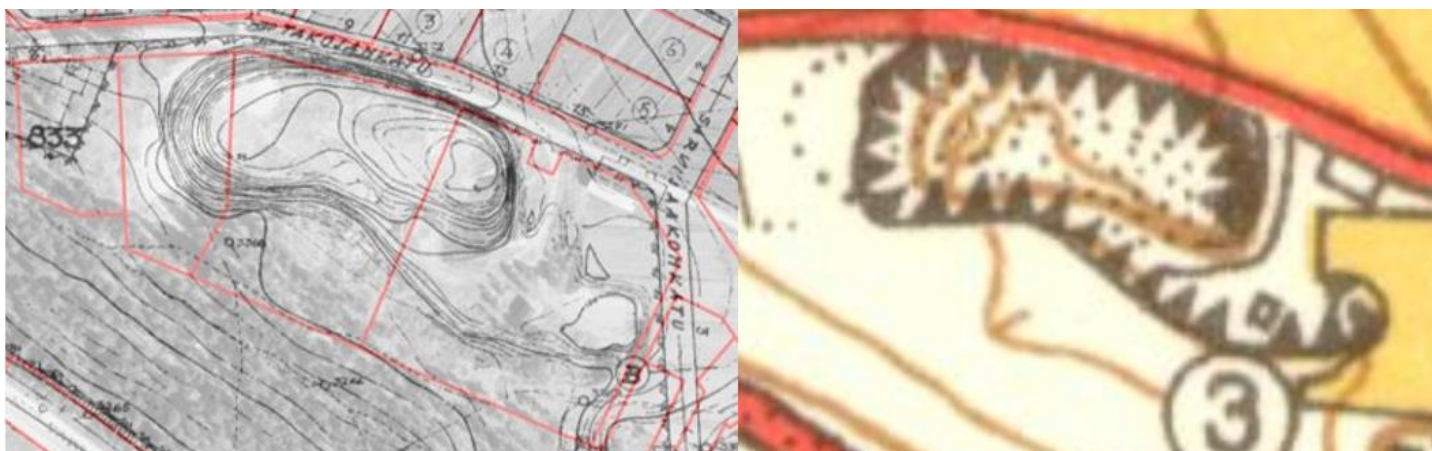
Kuva 2. Vasemmalla asemakaavakartta vuodelta 1951 (taustalla ilmakuva vuodelta 1946) Punaisella nykyiset kiinteistörajat. Korkeuskäyrät osoittavat soramontun sijainnin. Oikealla peruskartta vuodelta 1953, jossa soramontun reunat on kuvattu jyrkänteinä.

Vuonna 1951 alueella on ollut voimassa asemakaava nro 201, minkä mukaan alue on ollut puistoa. Kuvassa 2 on esitetty asemakaava vuodelta 1951 (taustalla ilmakuva vuodelta 1946) sekä peruskarttalehden kuva vuodelta 1953. Asemakaavakuvassa on nykyiset kiinteistörajat punaisella. Asemakaavakuvassa on esitetty alueella sijainnut sorakuoppa korkeuskäyrinä. Kuvasta nähdään, että soranoton seurauksena syntynyt kuoppa on kaivettu erittäin jyrkällä luiskalla ja se on sijainnut aivan kiinni Takojankadussa. Soramontun rajausta kaavakartassa v. 1951 vastaa peruskarttaa vuodelta 1953, jossa on aineistona käytetty vuoden 1946 ilmakuvaa, sekä tarkemmittauksia vuosilta 1949-1950. Näin ollen asemakaavan ja peruskarttalehden mukainen tilanne vastaa arviolta 1940- ja 1950-lukujen taitetta. Jätetäyttöalueen tutkimuksilla varmistettu rajausta mukaillee kuvassa esitetyn kuopan rajoja. Vanhojen karttakuvien ja alueella tehtyjen tutkimusten perusteella jätetäyttöalueen kooksi arvioidaan noin 1 ha. Täytön tilavuudeksi arvioidaan noin 115 000 m³.

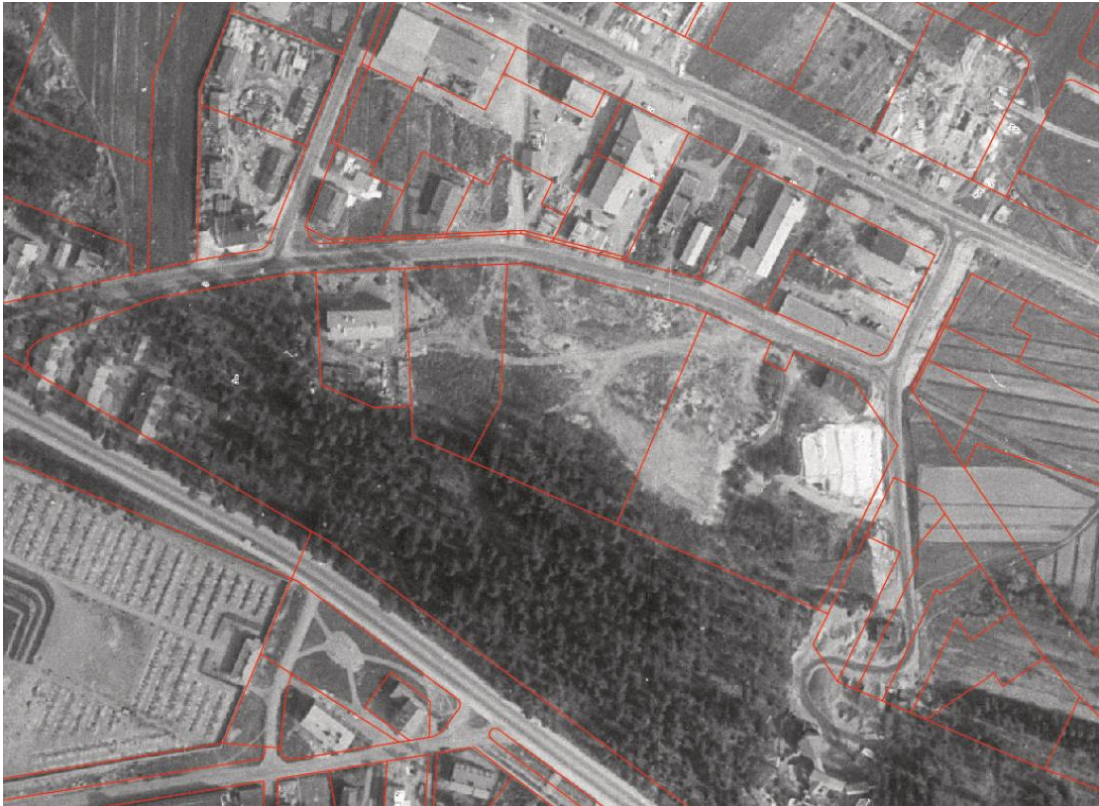
Kuva 4. Ilmakuva vuodelta 1956 sekä ajankohtainen kiinteistöjaotus (kuvan lähde: Tampereen karttapalvelu Oskari 2019).

Aluetta on karttojen ja ilmakuvien perusteella täytetty nopeasti. Kuvassa 3 on alueen asemakaavakuva vuodelta 1955, josta nähdään, että alueen länsiosaa on jo täytetty (kartoitukset ovat todennäköisesti tehty hieman aikaisemmin). Vuoden 1956 ilmakuvassa kuvassa 4 alue on jo kokonaan täytetty ja tasattu.

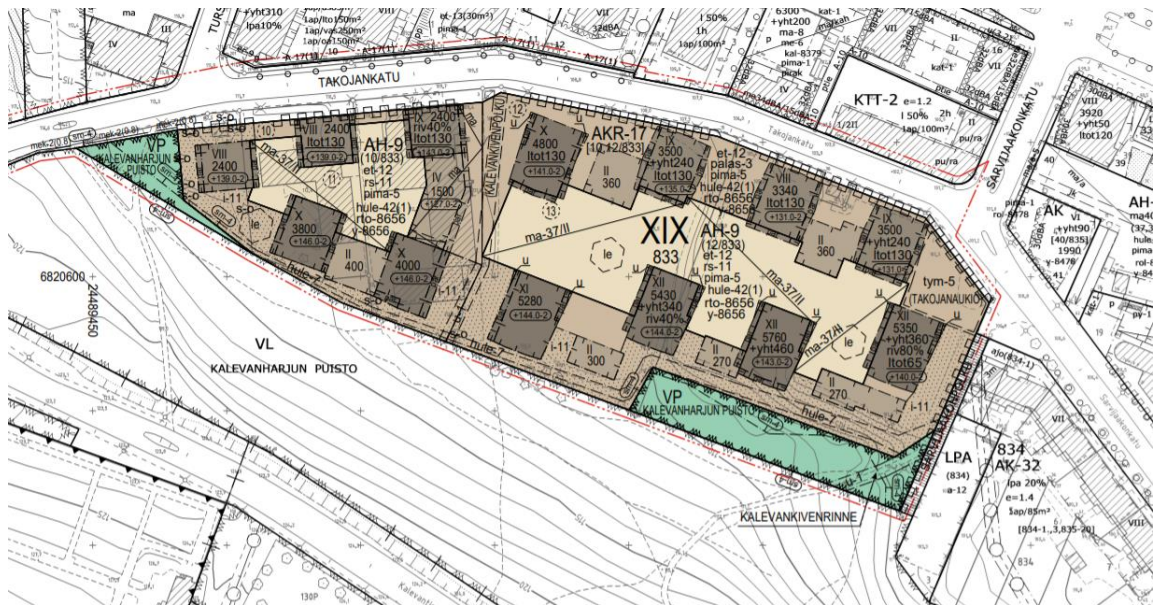
Kuva 7. Uusi asemakaavaehdotus nro 8656, 9.6.2020.

Alueelle tullaan tulevaisuudessa rakentamaan asuinrakennuksia. Kalevanrinteen osayleiskaavassa alue on merkitty kaavamerkinnöillä AK (kerrostalovaltainen asuntoalue), AK-8 (kerrostalovaltainen asuntoalue, jolle saa rakentaa myös liike- ja palvelutiloja sekä asuinympäristöön soveltuvia työpaikkatiloja), TP-9 (työpaikka-alue), P-9 (palvelujen ja hallinnon alue) sekä VLK-2 (kaupunkipuitoksi varattu lähivirkistysalue). Uusi asemakaavaehdotus on esitetty kuvassa 7.
