**Varalan asemakaavan
muutos, nro 8415
Varalankatu 36, Tampere**

HULEVESI- SELVITYS

11.5.2012

Projektinro 417272

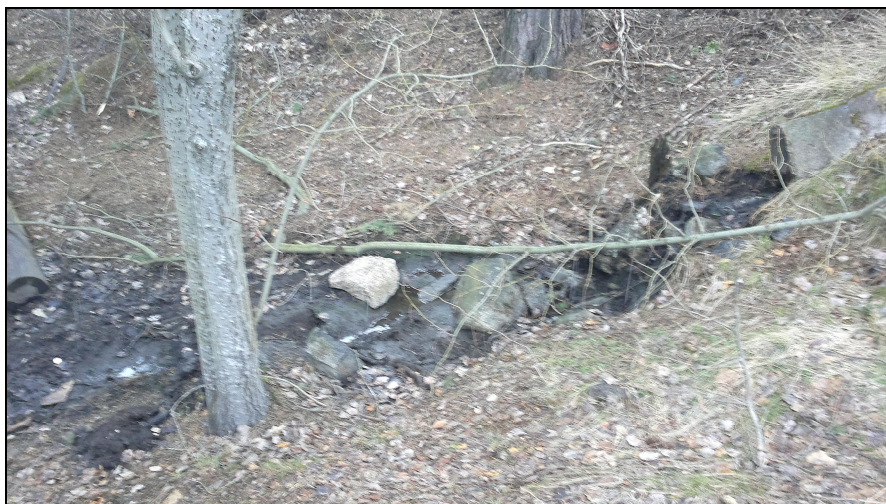
Kuva 6. Maijalan alapuolella olevan hulevesiviemäriin purkupaää.

- C. Majalan länsiosan vedet johdetaan lounaaseen ja puretaan rinteeseen. Purkukohtalla ei merkkiä eroosiosta.
- D. Päärakennuksen länsiosan ja ravintolarakennuksen sekä Majalan itäosan vedet johdetaan putkessa rakennusten välissä Majalan eteläpuolelle, josta ne puretaan maastoon. Purkukohtan eroosio johtunee uima-altaan tyhjenysvesistä, jotka johdetaan tämän kautta maastoon (kuva 6).

- Osa-alue D. Eroosio tulee vähentymään Maijalan eteläpuolella (kuva 6), kun uima-allastoiminta siirtyy uuteen liikuntarakennukseen.
- Osa-alue E. Eroosioriski ei kasva, jos uusien rakennusten kattovesille rakennetaan suositusten mukaiset viivytykset. Nykyiset järjestelyt eivät ole aiheuttaneet eroosiota, tosin rinteeseen poikki laskeva sorapintainen ajoväylä on pehmentynyt merkittävästi sateisina vuodenaikoina.
- Osa-alue F. Eroosioriski ei kasva, jos uuden rakennuksen kattovesille rakennetaan suositusten mukaiset viivytykset. Eroosioriski kasvaa merkittävästi, jos uima-altaan vesiä johdetaan Kalliolan eteläpuolelle purkavaan sadevesiviemäriin.
