Tampereen kaupunki

Viinikanlahden asemakaava-alue

Pilaantuneen maa-alueen kunnostuksen yleissuunnitelma

Päiväys	15.11.2022
Tekijä	Tanja Satta
Tarkastaja	Jenni Haapaniemi
Hyväksynyt	Katariina Rauhala
Projektinnumero	YKK66238
Tilaaajan projekti ID	21631
Asemakaavan nro	8755

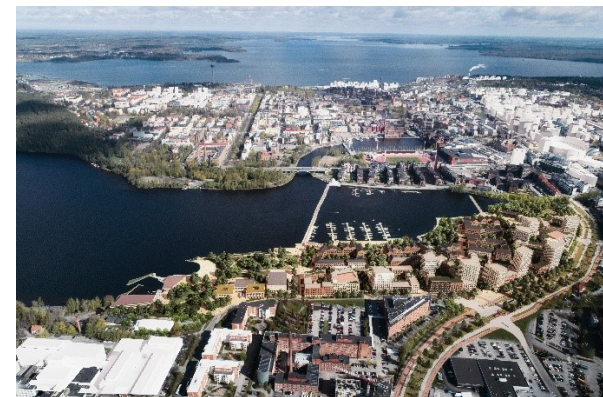
Yleissuunnitelma 2022, Arkkitehtitoimisto NOAN Oy
Viinikanlahti vuonna 2035

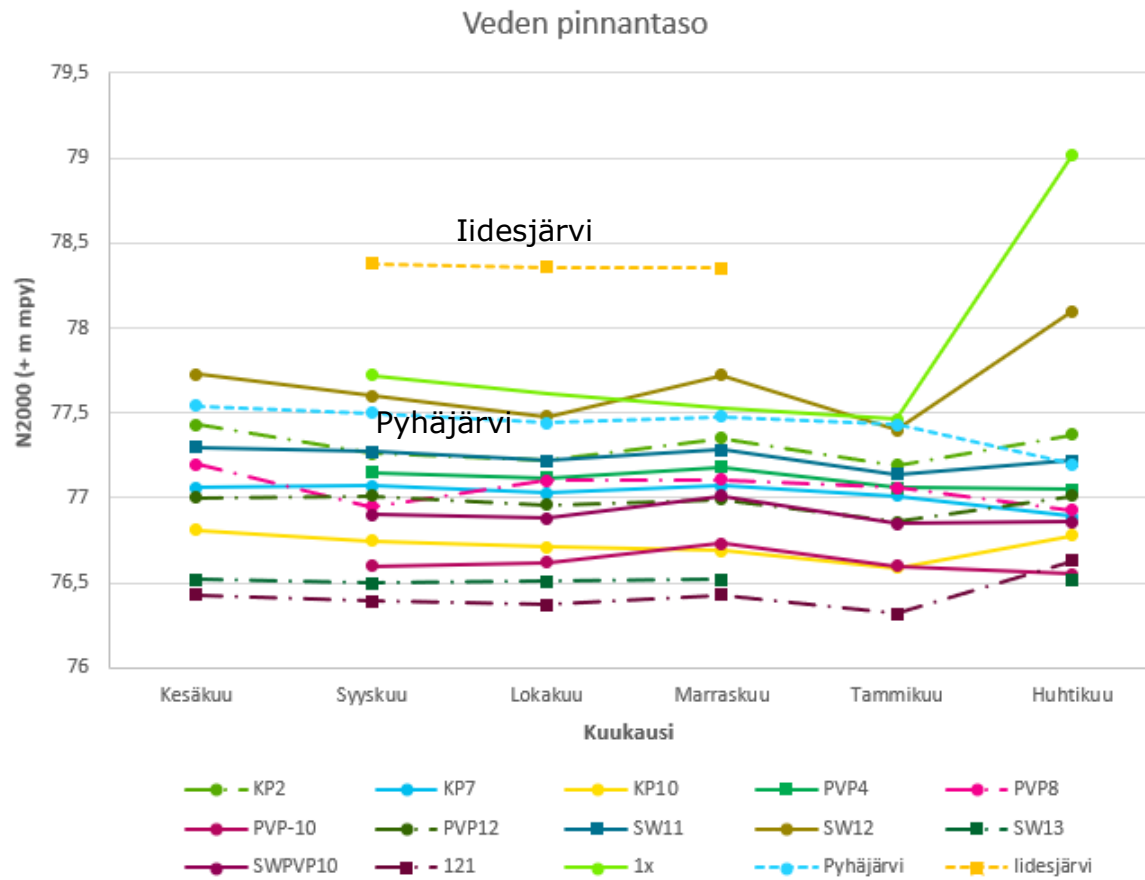
Kuva 1. Pinnankorkeuden vaihtelu kesäkuussa 2021... huhtikuussa 2022.

Kuvassa 1 on esitetty pinnankorkeuden vaihtelu kuvaajassa.
