## PANTIN TALO - Tampere RAKENNUSHISTORIALLINEN SELVITYS

Arkkitehtitoimisto Seija Hirvikallio

2014

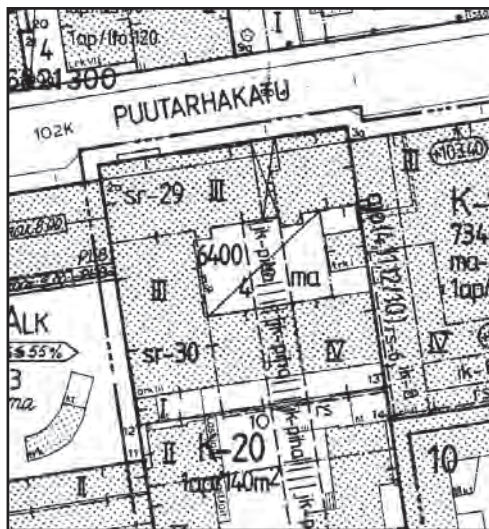
Voimassa oleva asemakaava nro 7153 on vuodelta 1993.

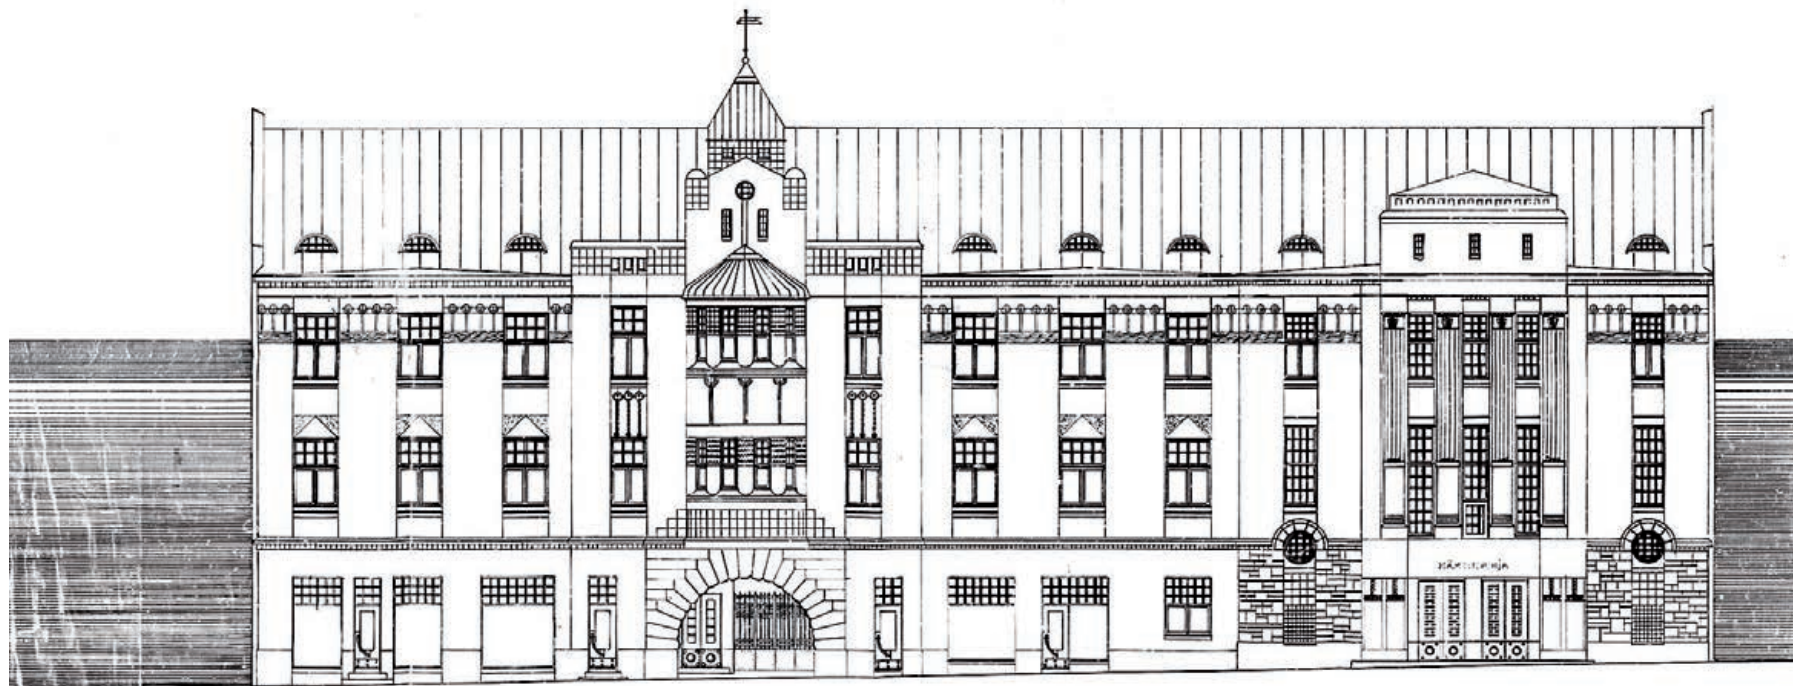
Pääjulkisivupiirustus vuodelta 1909. Julkisivu toteutettiin Tiitolan suunnitelman mukaisesti. Katutaso ovet ja näyteikkunat on uusittu myöhemmin teräs-  
 rakenteisiksi. Näyteikkunoiden pieniruutuokset yläosat on poistettu muutoksen yhteydessä.

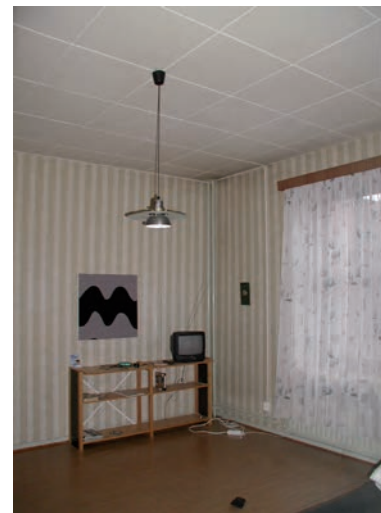
1

1. Asunto ennen vuoden 2002 peruskorjauksen purkutöitä. Kuva Seppo Kangasniemi.

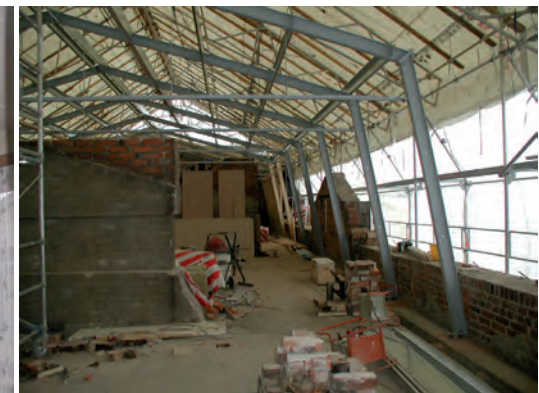
2. Asuntosiiven korotuksen uudet kantavat rakenteet tehtiin teräksestä. Kuva Seppo Kangasniemi.

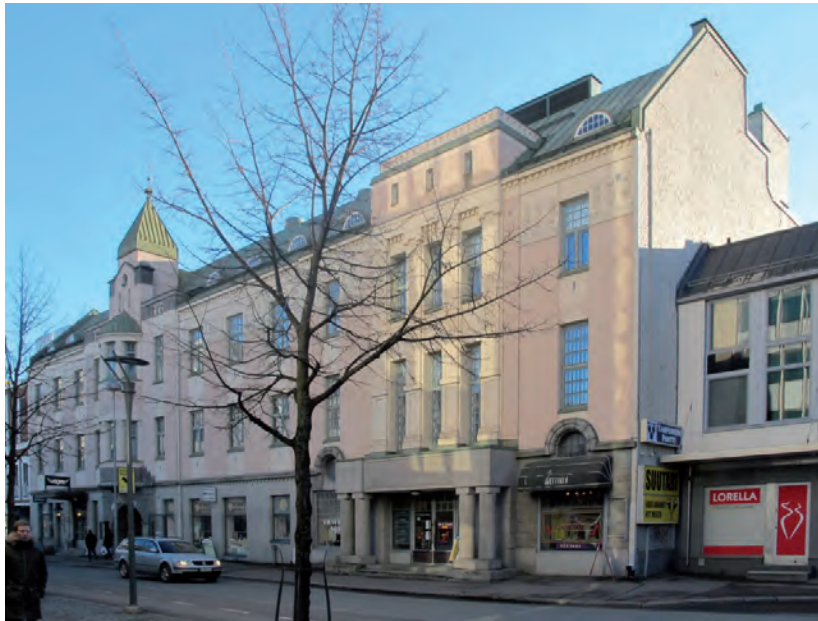
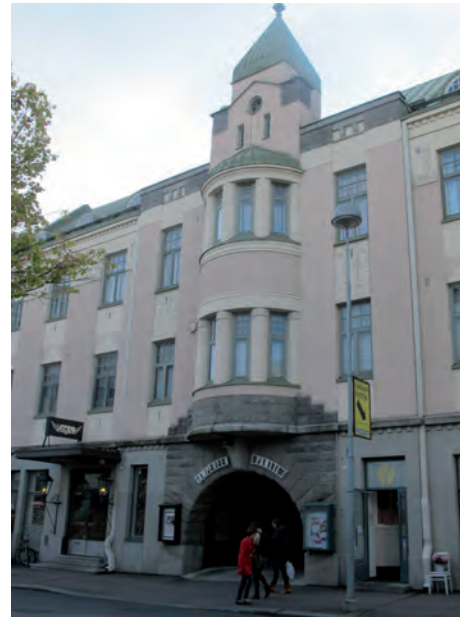
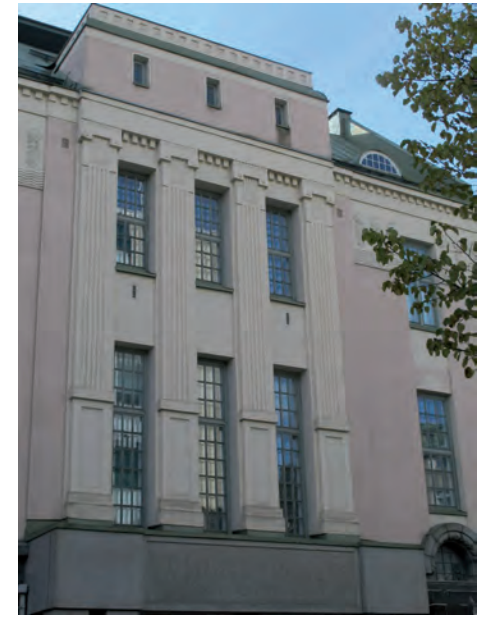
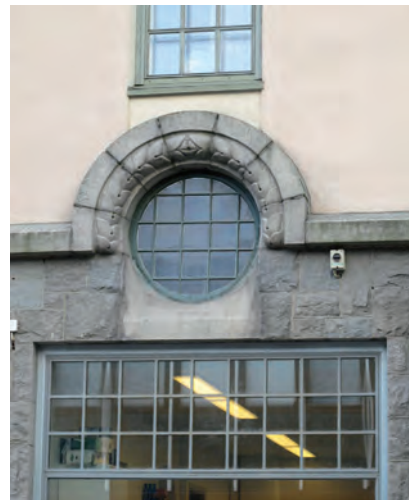
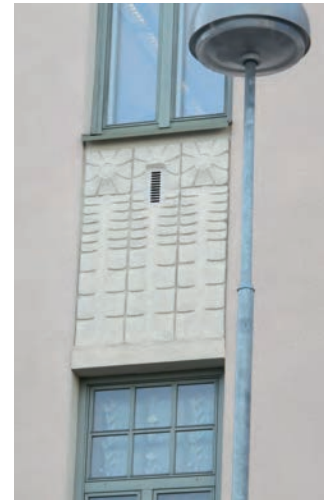
Pääjulkisivu ja sen jugendkoristeet ovat säilyneet.

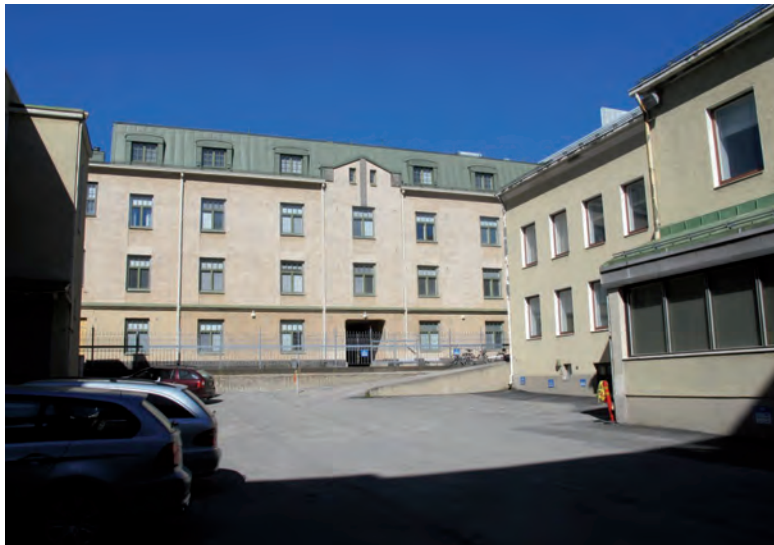
3

1. Ravintolasiiven sisäpiha syksyllä 2014.
2. Tampereen Pantin sisäänkäynti ja vanha juhlasaliisiipi.
3. Asuntosiiپی vanhan Osuuspankin tontilta kuvattuna. Tiitola suunnitteli julkisivun komeaksi.
3. Osuuspankin ja Pantin talon välinen takorauta-aita uusittiin vuoden 2002 asuntosiiپیen korotuksen yhteydessä.

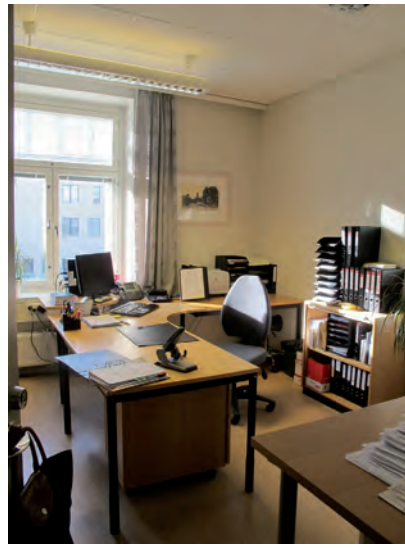
2

1. Asuntosiiiven toimistoaula. Kaikissa toimistotiloissa on linoleum-lattiat, alaslasketut kipsilevykatot ja maalatut seinät.
2. Asuntosiiiven toimistohuone.
3. Toimistokäytävä.
4. Kulttuuritoimen johtajan neuvotteluhuone Puutarhakadun puolella 3. kerroksessa.
- 5.-6. Vanhaan juhlasaliin rakennettu työhuone. Takaseinissä näkyy vanhan juhlasalin kattokaaria.
7. Vanhan juhlasalin näyttämön takana oleva toimistokäytävä.

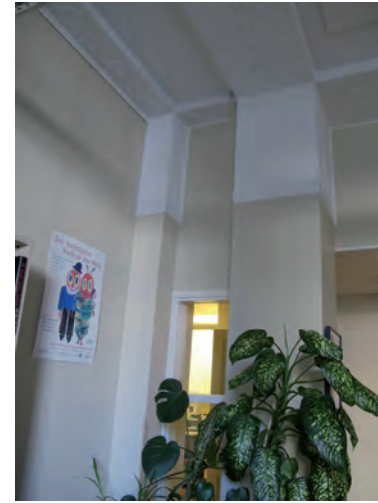
4

1-4. Vanhan juhlasalin kattopalkin koristeet on jätetty näkyviin toimistotilaan.  
 5. Vanhan juhlasalin aulan koriste on näkyvissä toimistohuoneen seinässä.  
 6.-8. Porrashuoneiden alkuperäiset kaiteet ja tolpat. Askelmat ja nousut ovat mosaiikkibetonia. Seiniin on rekonstruoitu alkuperäisiä ornamentteja.

peruskorjauksissa. Alkuperäisiä juhlasalin koristefragmentteja on nähtävissä juhlasaliin toimistohuoneissa. Porrashuoneissa on alkuperäiset mosaiikkibetoniaskelmat ja kaiteet. Porrashuoneiden seiniin on rekonstruoitu alkuperäisiä koristeornamenteja.

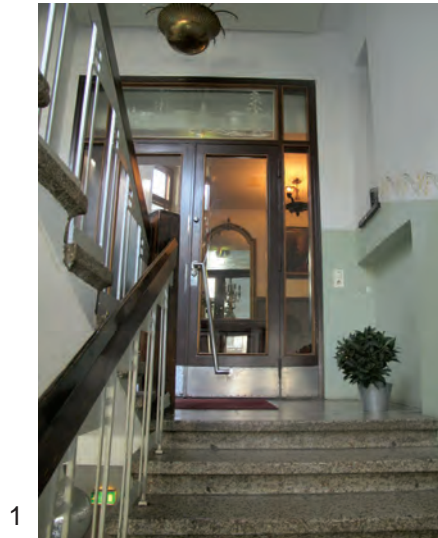
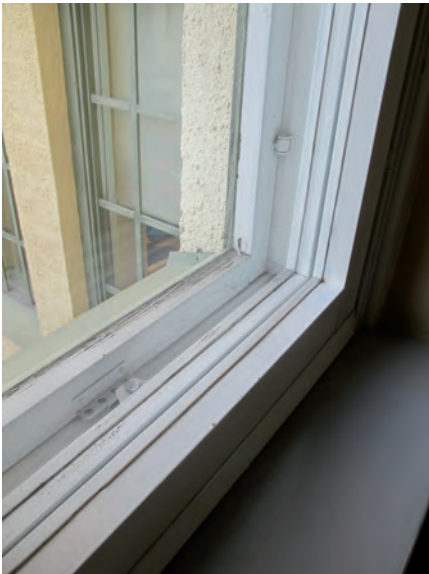
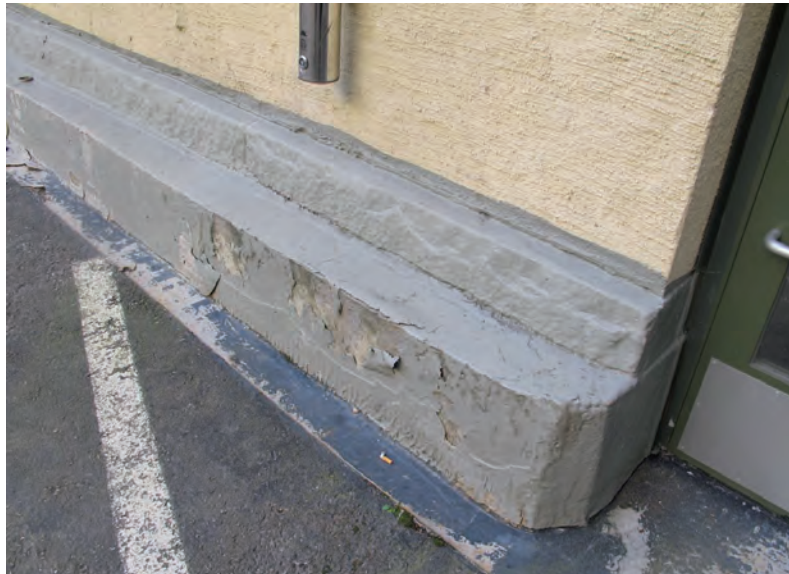
1. Laternan porrashuoneen värit ja materiaalit ovat jugentyylin mukaisia.
2. Alkuperäinen puupeiliövi.
3. Uusi porrashuoneen puupeiliövi.
4. Alkuperäinen tuulikaapin ovi.
5. Ikkunat on uusittu 3-lasisiksi, ulomman puitteen maali hilseilee.
6. Sokkelin maali hilseilee.

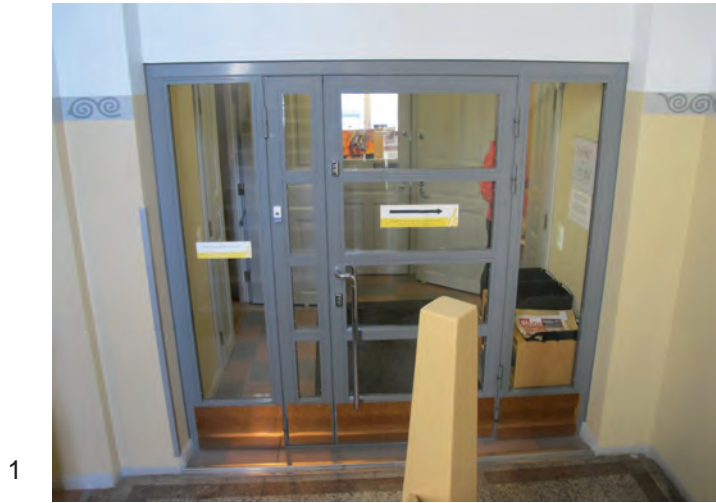
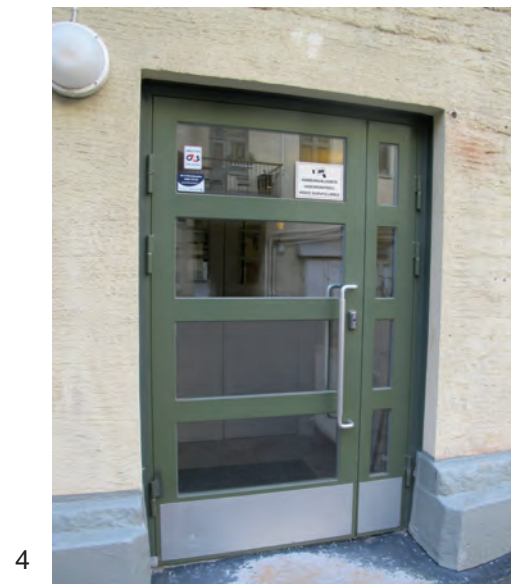
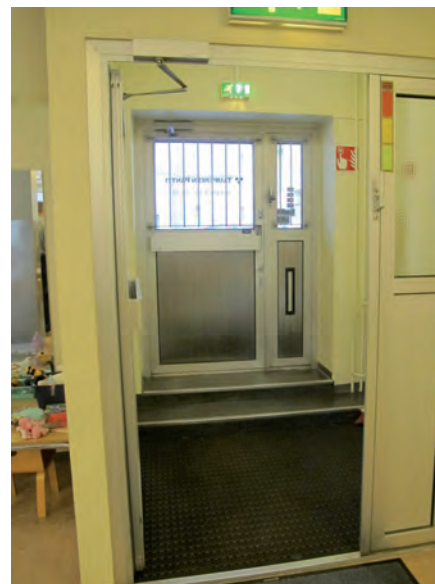
1. Uusittu porrastanteen teräslasiovi.
2. Uusittu porrashuoneen alatasanteen teräslasiovi.
3. Uuden hissini ovi porrastanteella.
4. Uusittu pihasiiven teräksinen ulko-ovi.
5. Tampereen Pantin uusi tuulikaappi

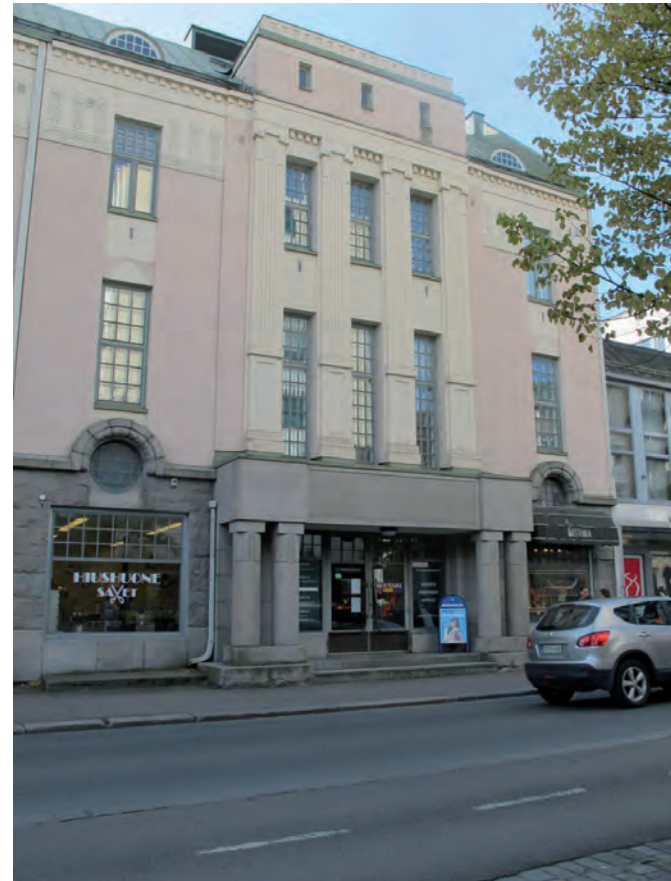
Katutason alkuperäistä pääsisäänkäyntiä ympäröi graniittiset kaksoispilarit ja graniittinen katos. Molemmille puolille komeaa sisäänkäyntiä Tiitola sijoitti pyöreät ikkunat. Nykyisin pääsisäänkäynniksi mielletään Ravintola Laterana sisäänkäynti.

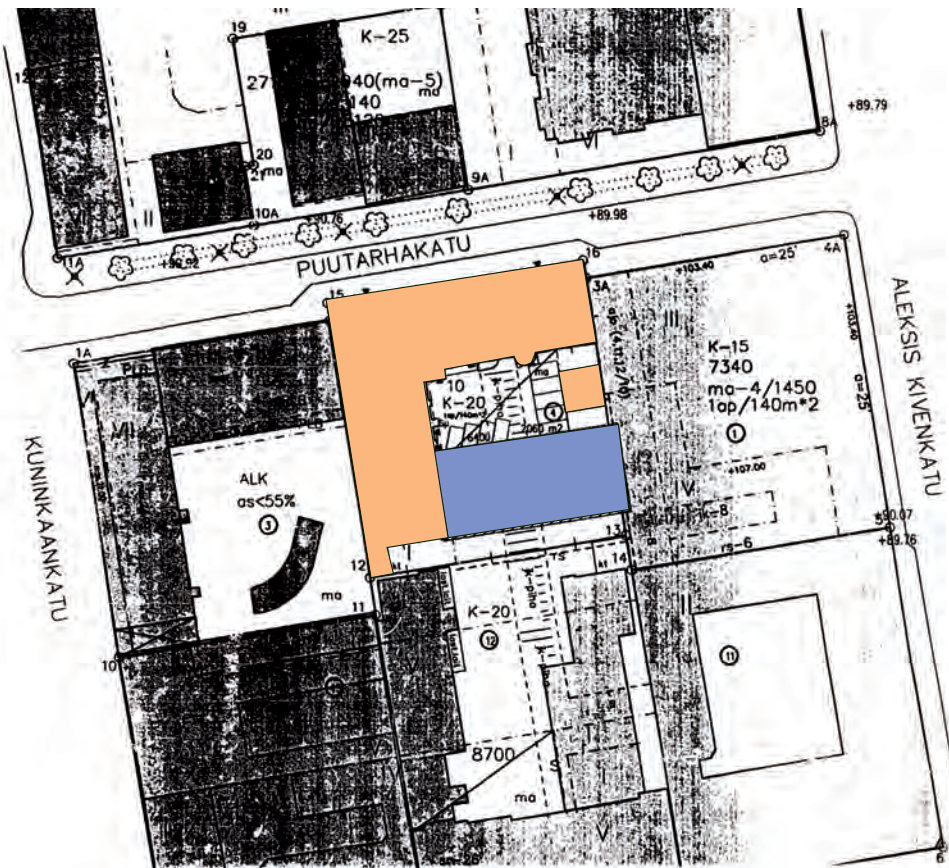
VUODEN 1909 RAKENNE

Asemapiirros 2002

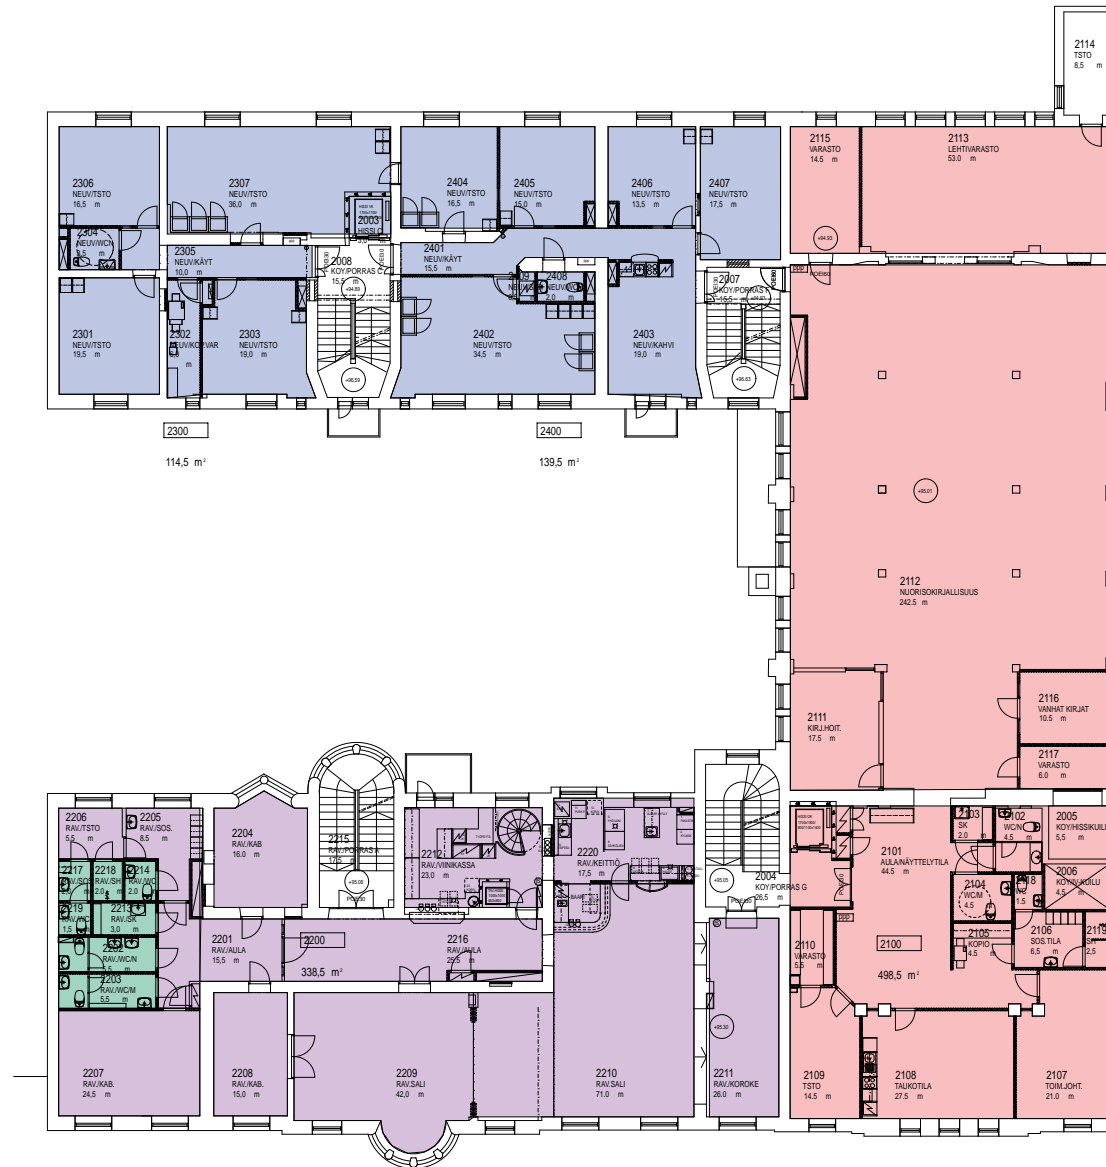
1. kerros

- ALKUPERÄINEN RAKENNE 1909**
- PERUSKORJAUS 1997-98**
- PERUSKORJAUS 1998**
- PERUSKORJAUS 2002**
- LATERNAN PERUSKORJAUS 2004**

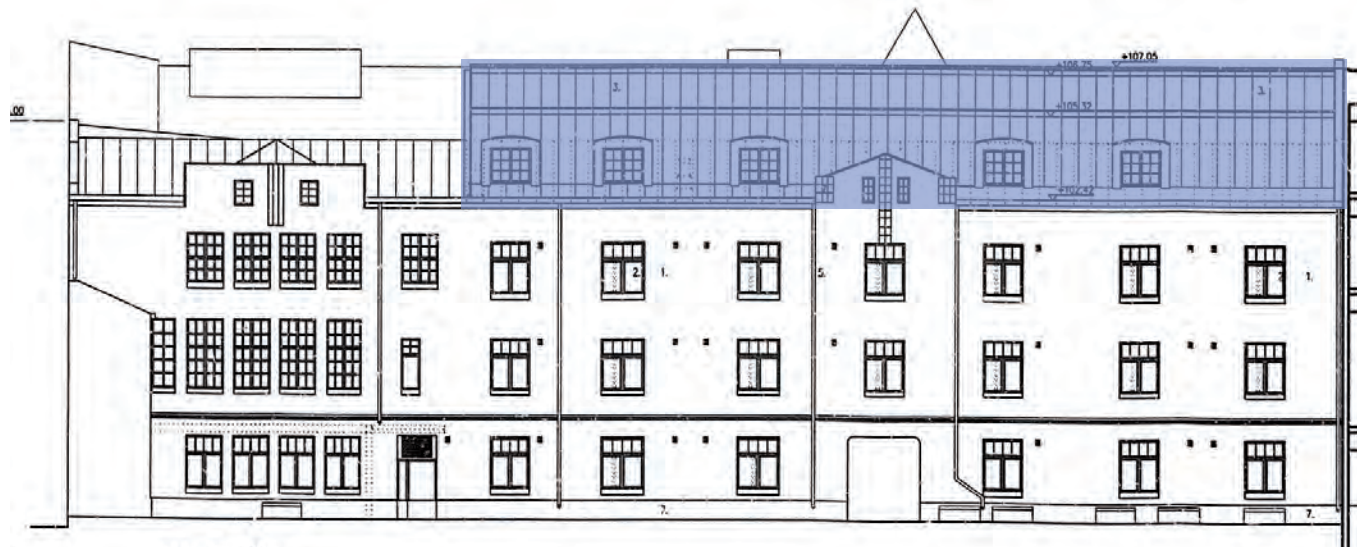
Pihasiiven korotus vuonna 2002

Julkisivu etelään

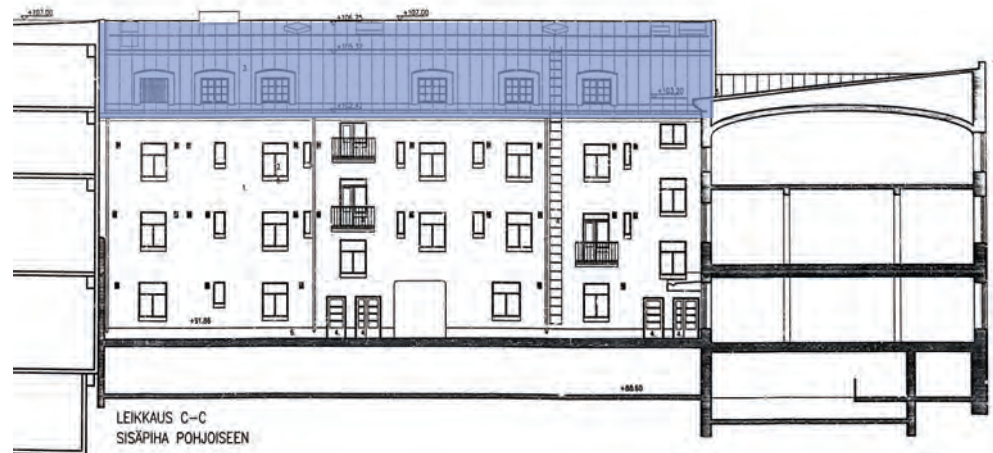
Leikkaus ja sisäpiha pohjoiseen.
