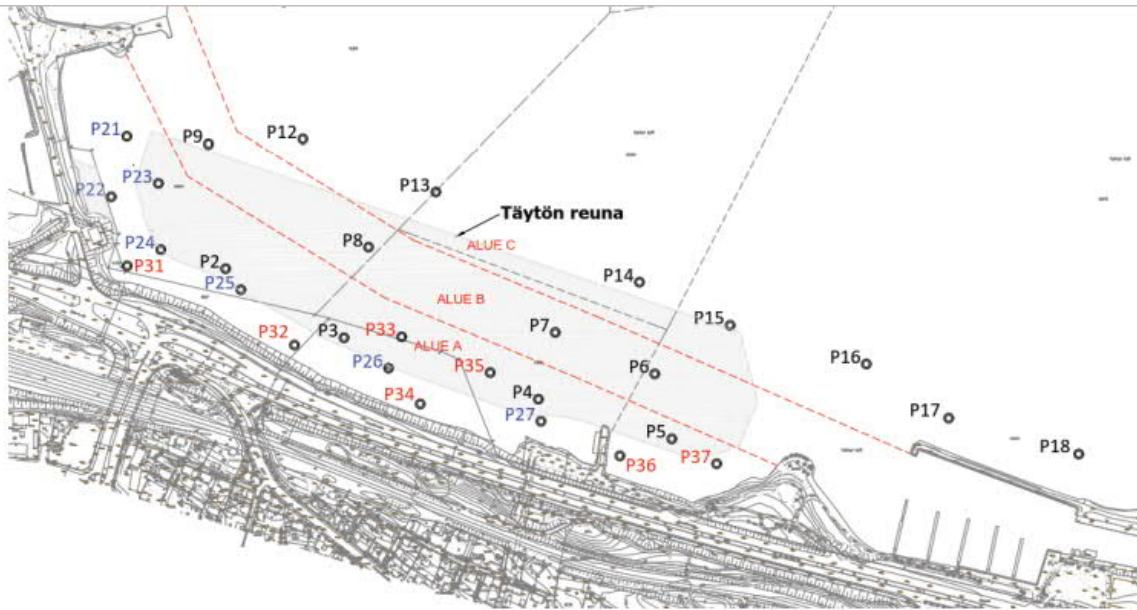
**Kuva 12 Sedimenttinäytepisteiden ja kokooma-alueiden sijainnit vuoden 2015 tutkimuksessa. P31 – P37 ovat kesällä 2018 tehtyjä lisätutkimuspisteitä. Vesistötäytön alue sijaitsee pääasiassa alueilla A ja B, n. 30 – 220 m rannasta.**

Vuosien 2015 ja 2018 tutkimusten perusteella alueen A metalli- ja elohopean normalisoidut pitoisuudet sijoittuvat pääasiassa tasolle 1 eli taustapitoisuustasolle. Pintasedimentin 0-0,1 kerroksen sinkkipitoisuus sijoittuu ruoppaus- ja läjitysohjeen (2015) mukaiselle tasolle 1A.

Alueella A Normalisoidussa sedimentissä PAH- ja PCB-yhdisteiden sekä mineraaliöljyjen pitoisuudet sijoittivat sedimentin tasolle 1A. Organotinayhdisteet alittivat laboratorion detektiorajan.

Lähimmät dioksini ja furaanipitoisuusmääritykset tehtiin alueelta B, jossa pintasedimentissä havaittiin tasolle 1A sijoittuvia pitoisuuksia ja 0-0,3 m kokoomanäytteessä tasolle 1B sijoittuvia pitoisuuksia.
