| Liukastumistapaus | | | |
| Tapahtumapäivä | 16.3.2026 | Kello | 10.00 |
| Tapahtumapaikka | Piettasenristi 8 | | |

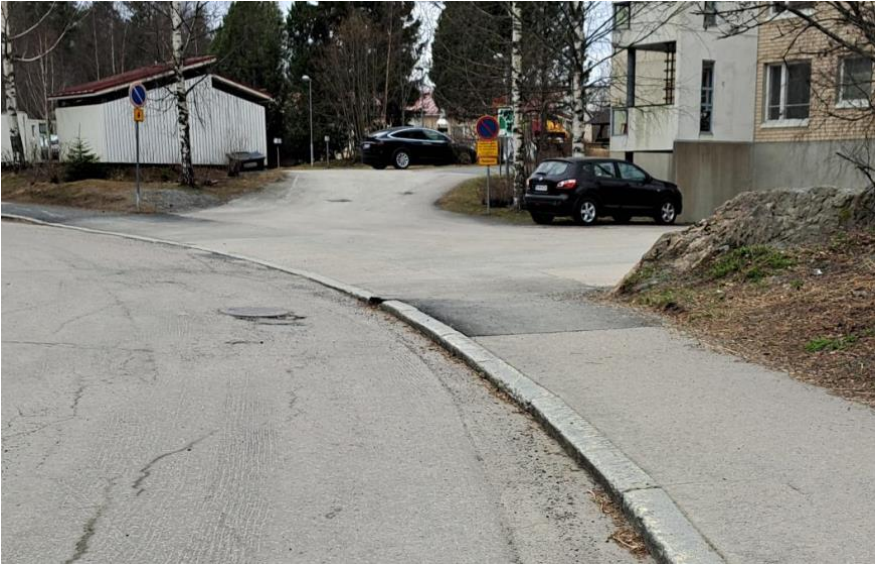
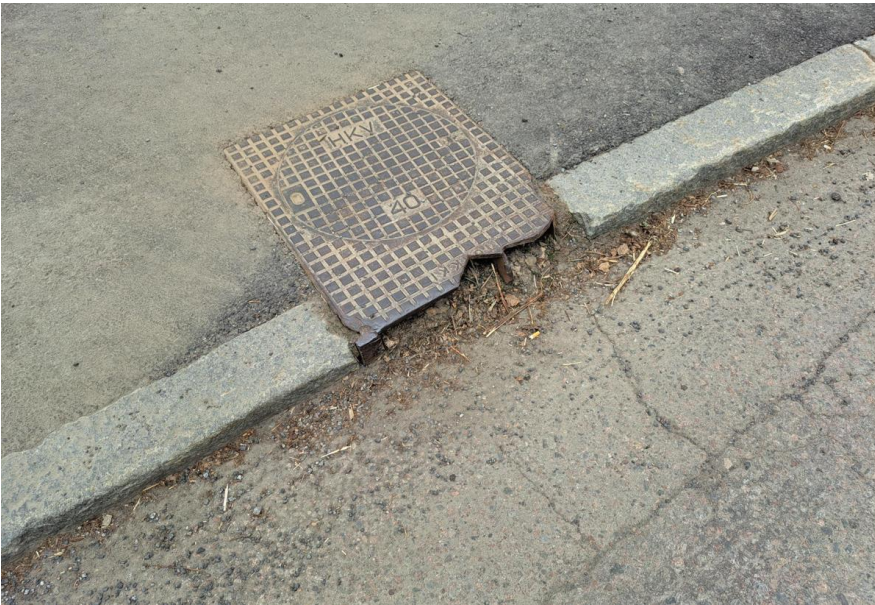
| <p>Kohteessa on hulevesikaivo kitakaivo kansistolla, jonka kaulus on rikkoontunut, mutta tontin sisäänajo alkaa vasta noin metrin päästä kaivosta, Kaivon kansiston olisi pystynyt väistämään, Piettasenristi 8 ja 10 tonttien liittymän pituus on noin 20 metriä. Kadulla on aluenopeusrajoitus 30 km/h</p> | | | |
