## SELVITYS KORVAUSVAATIMUKSEEN

| Tapahtumapaikka | Orivedenkatu x Valtaraitti | | |

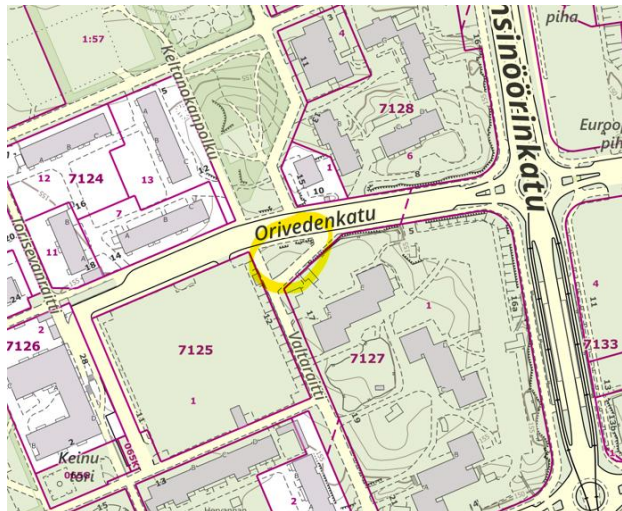
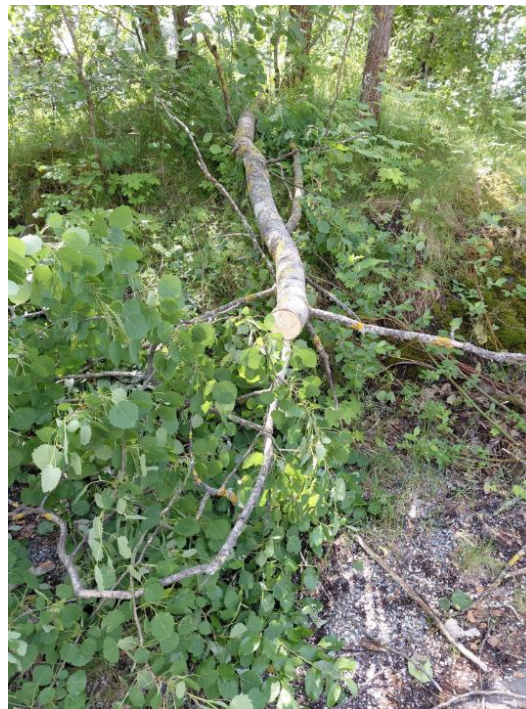
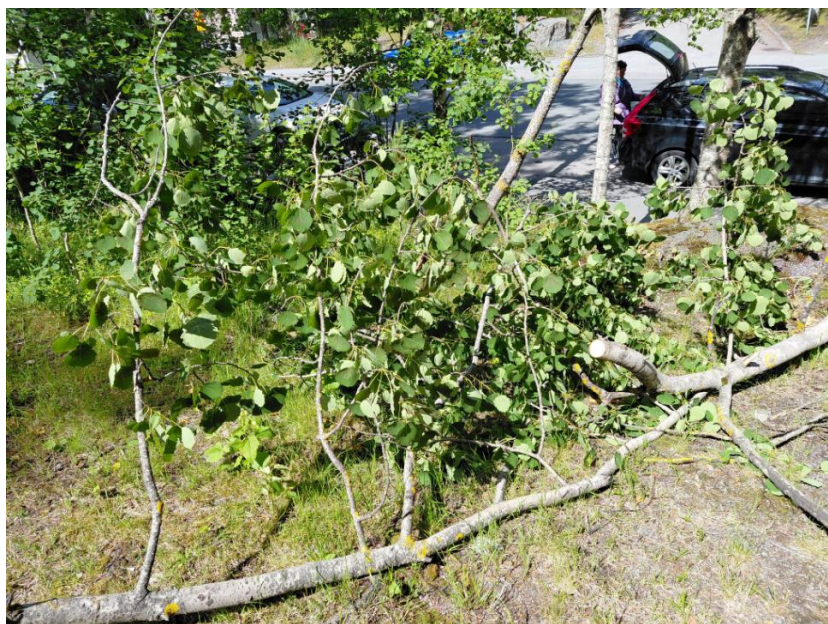
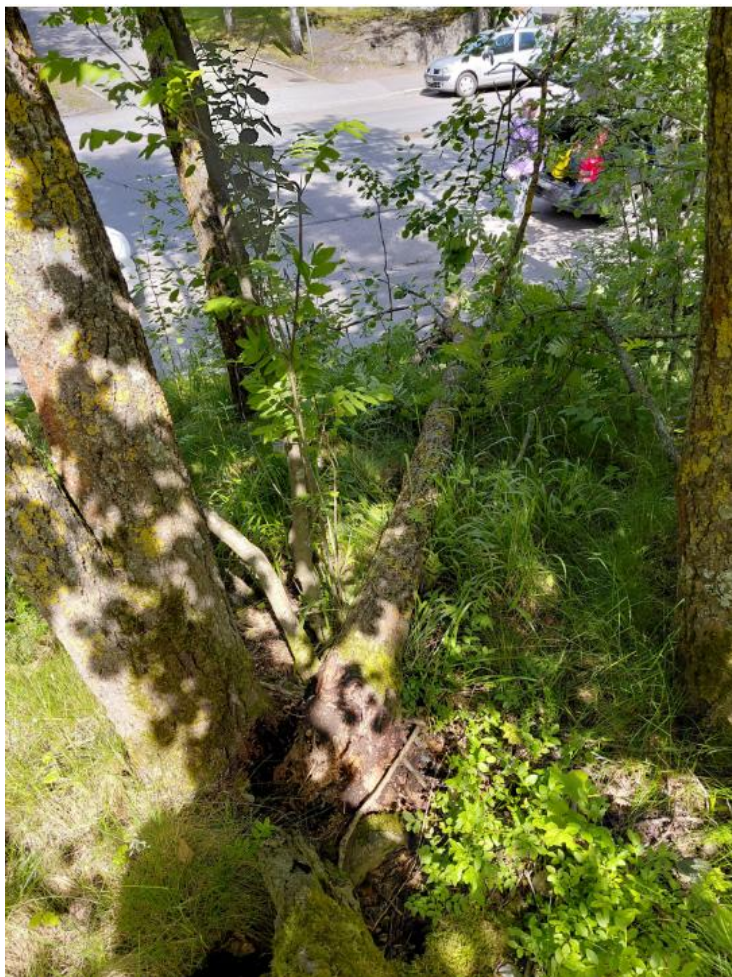
Orivedenkadulle oli kaatunut risteyksen eteläpuoleisesta metsiköstä haapa.

Haavan lehvästö oli vihreä ja elivoimainen. Haapa oli kaatunut juuriston lahoamisen seurauksena.

Puu käytiin katsomassa 16.6.2026. Tämän kaltaisia alueita tarkkaillaan yleensä silmämääräisesti arvioiden. Jos paikalla olisi käyty ennen puun kaatumista, kaatumisen riskiä ei oltaisi havaittu ja puu olisi jätetty pystyyn.
