## SELVITYS KORVAUSVAATIMUKSEEN

Vaurioituneen auton rekisterinumero		Muu vaurio	liukastuminen
Korvausvaatimuksen esittäjän nimi			
Tapahtumapäivä	13.12.2022	Kello	14.02
Tapahtumapaikka	Aitolahdentie 43 / Kirviälänkatu 1		
Hoitovelvollisuus			
Korvausvelvollisuus

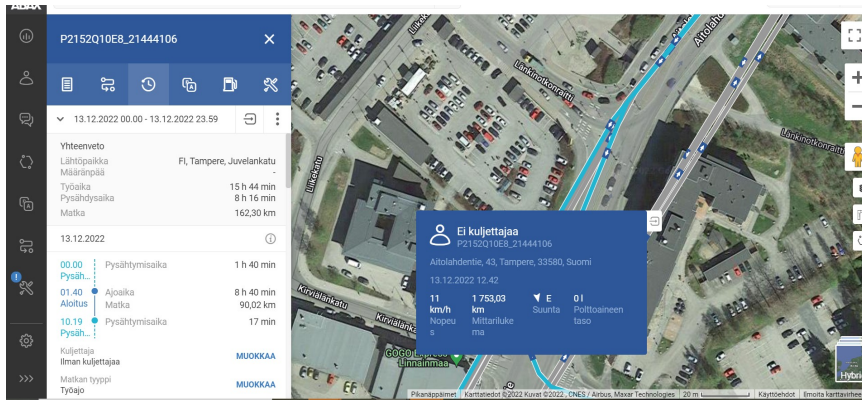
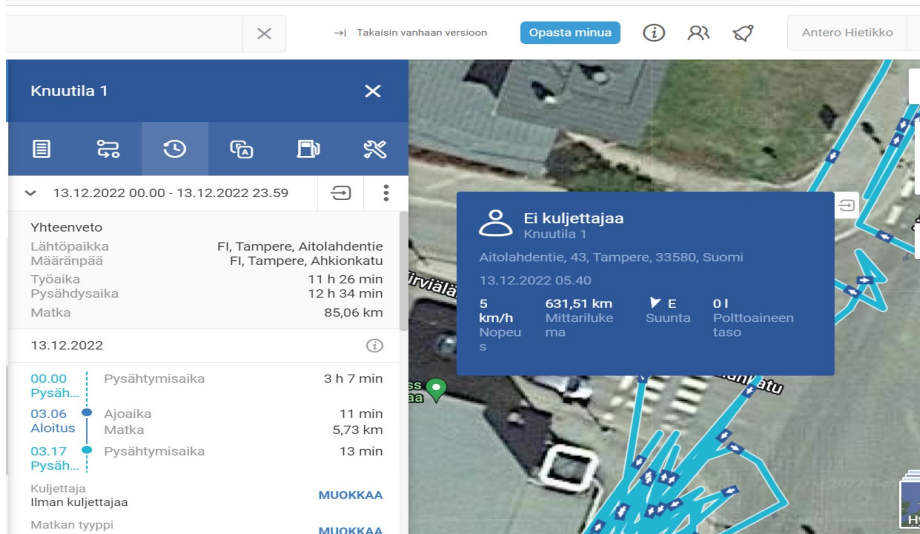
Kyseinen katuosuus on aurattu klo:05:40 ja hiekoitettu klo:12:42 13.12.2022 klo:14:00 pakkasta on ollut -8,8 astetta. Näiden toimenpiteiden jälkeen ei ole ollut lisätarvetta toimenpiteille.

13.12.2022	Lämpötila	Kastepiste	Lämpötila	Tie-kaste-	Lumi	Vesi	Kokonais	Sateen
Kello	tie C	C	ilma C	piste ero	cm	mm	sade mm	olomuoto
1:00	-8,0	-10,2	-8,8	2,2	1,0	0,0	1,0	lumi
2:00	-8,0	-10,6	-8,6	2,6	1,1	0,0	1,1	lumi
3:00	-8,1	-10,4	-8,4	2,3	0,2	0,0	0,2	lumi
4:00	-8,1	-10,9	-8,8	2,8	0,6	0,0	0,6	lumi
5:00	-8,1	-10,5	-8,7	2,4	0,6	0,0	0,6	lumi
6:00	-8,2	-11,3	-8,9	3,1	0,3	0,0	0,3	lumi
7:00	-8,2	-11,3	-8,9	3,1	0,4	0,0	0,4	lumi
8:00	-8,3	-11,7	-8,9	3,4	0,5	0,0	0,5	lumi
9:00	-8,4	-11,6	-9,1	3,2	0,1	0,0	0,1	lumi
10:00	-8,3	-11,9	-9,2	3,6	0,0	0,0	0,0	
11:00	-8,0	-11,8	-9,3	3,8	0,1	0,0	0,1	lumi
12:00	-7,7	-11,2	-9,1	3,5	0,3	0,0	0,3	lumi
13:00	-7,7	-10,8	-8,9	3,1	0,3	0,0	0,3	lumi
14:00	-7,9	-10,8	-8,8	2,9	0,1	0,0	0,1	lumi
15:00	-8,1	-11,5	-8,9	3,4	0,1	0,0	0,1	lumi
16:00	-8,0	-11,0	-8,9	3,0	0,0	0,0	0,0
