SELVITYS KORVAUSVAATIMUKSEEN

Vaurioituneen auton rekisterinumero		Muu vaurio	rengasvaurio, kuoppaan ajo
Korvausvaatimuksen esittäjän nimi			
Tapahtumapäivä	20.03.2022	Kello	16.40
Tapahtumapaikka	Näsijärvenkatu		
Hoitovelvollisuus	Tampereen Infra Oy		
Korvausvelvollisuus

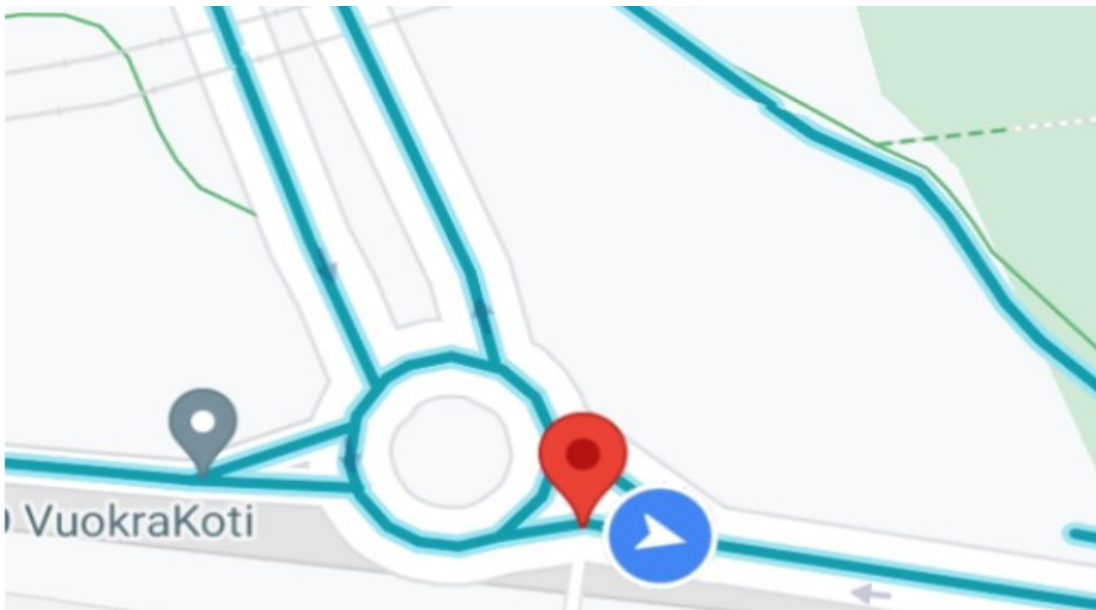
KOLAHTI AUTON OIKEA PUOLI REIKÄÄN JOSTA PÄÄSTIIN IHAN VÄHÄN MATKAA KUNNE! AIVAN TYHJÄ JA JOUDUIN SOITTAMAAN HINURIN PAIKALLE. RENKAASEEN OLIKIN JÄÄN RAUTALENKKI SIITTÄ REIÄSTÄ.

20.3.2022 Kadulla ollut useampia teräviä kuoppia, joita käyty paikkaamassa 21.–22.3. Kadun rakenteessa eikä asfaltin seassa käytetä rautaa, joten rautaesine on joutunut kuoppaan kolmannen osapuolen toimesta.
