Osa-alue 6: Kulttuuriniityt

Nekalanrannan yleissuunnitelman paikannuskartta -suunnitelma

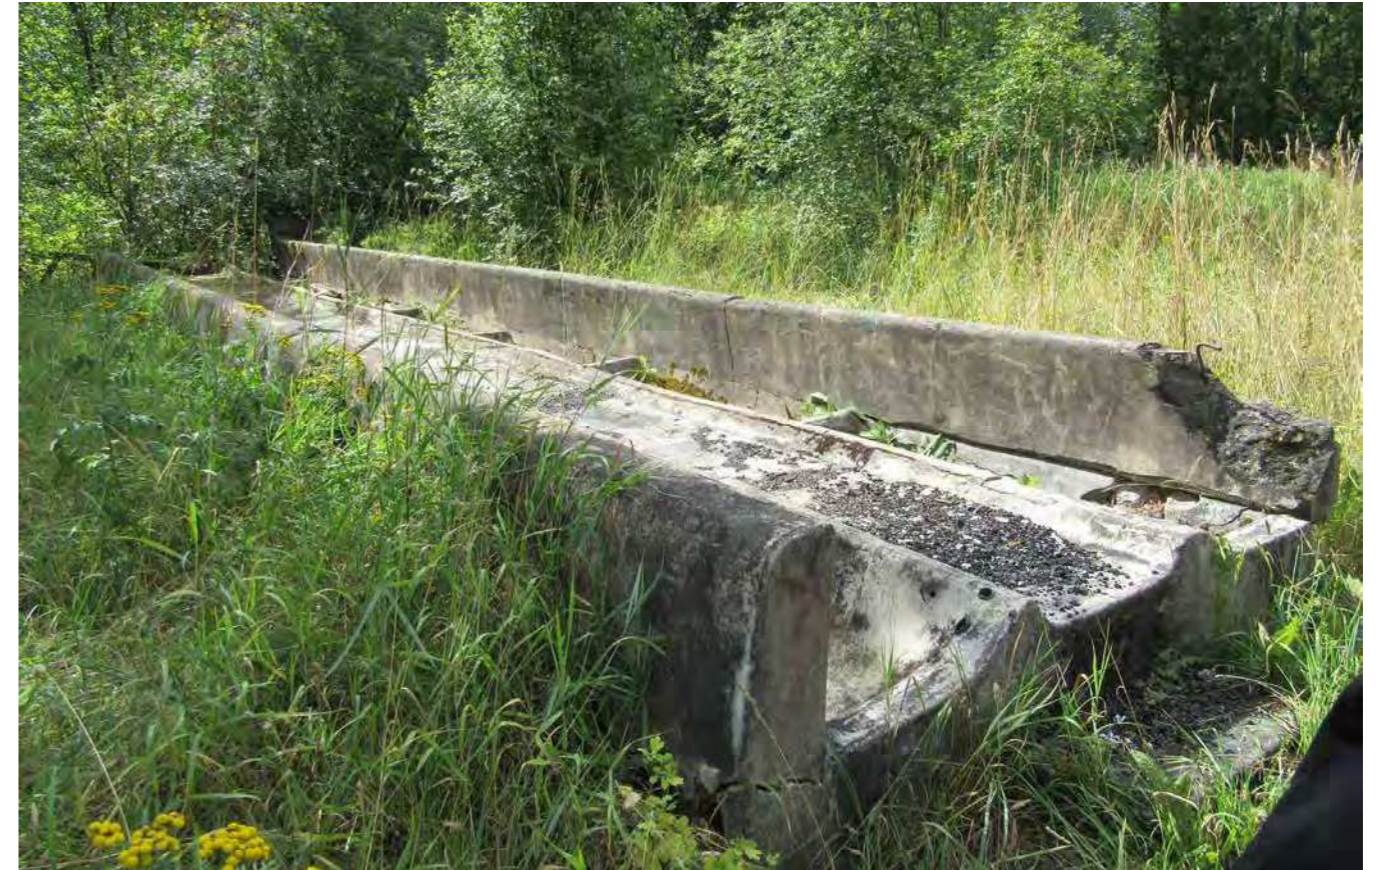
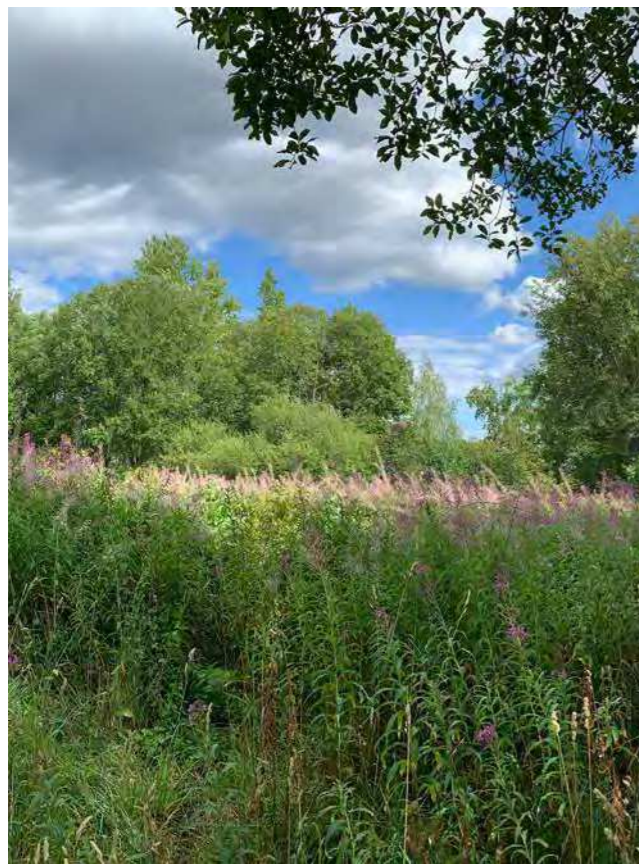
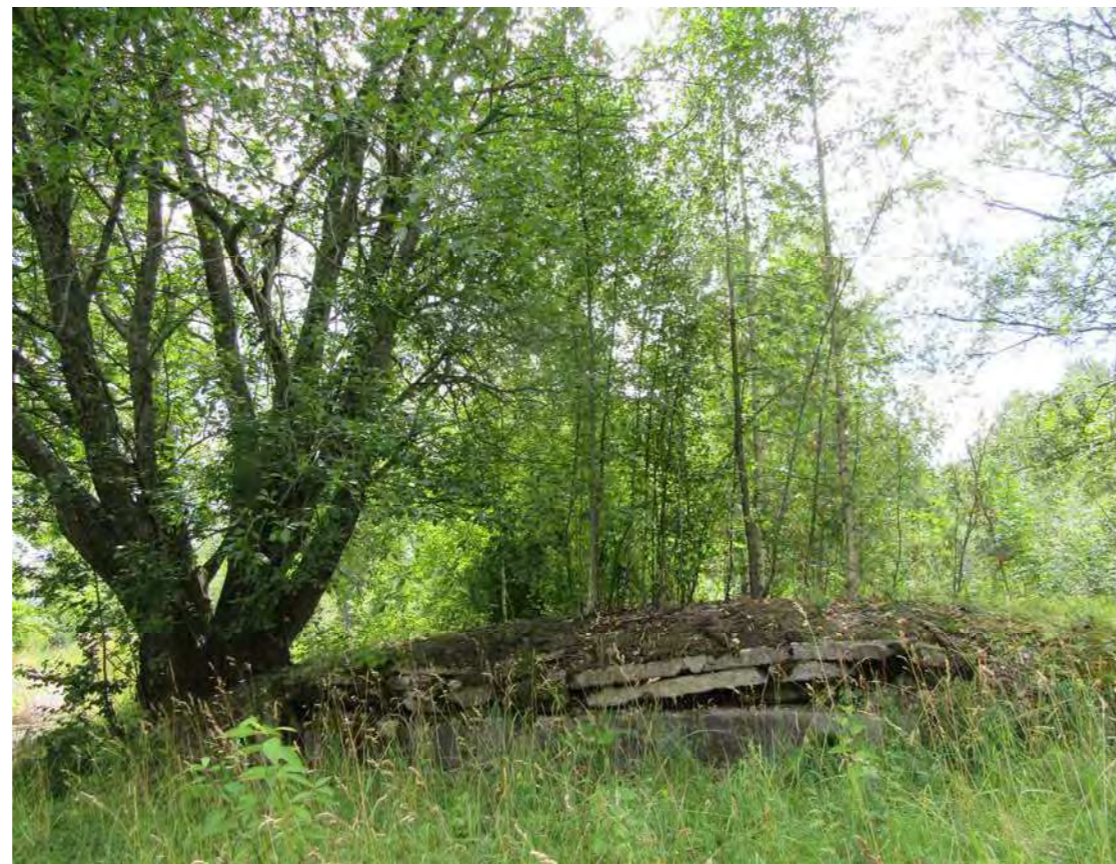
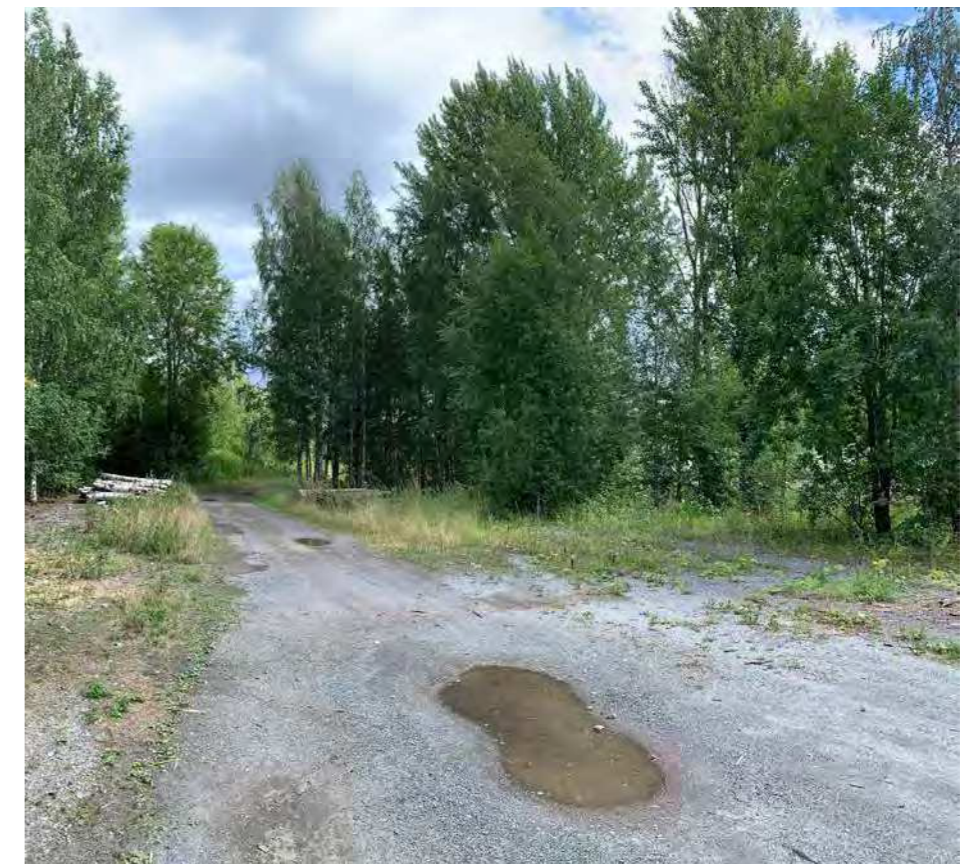
Kuvat 97.-100. Valokuvia nykytilasta.

Alueella on sijainnut Nekalan tila pää- ja sivurakennuksineen. Osa-alueen länsiosa on kulttuuriniityä, jolla on havaittavissa puutarhamaisia piirteitä ja vanhan puutarhan elementtejä, mm. puutarhakasveja.

Kulttuuriniityn eteläosa on luonteeltaan kuivempaa, pienten niitylaikkujen ja tiestöä reunustavien pensaiden ja puiden laikuttamaa ympäristöä. Itäreunaan on kasattu pienelle alueelle niittojätettä kulttuurivaikuttaisen niityalueen reunaan.

Puistokäytävän itäpuoleiselta niityalueelta löytyy Nekalan tilaan liittyneiden rakenteiden jäänteitä kuten navetan betonirakenteita sekä vanha kivimuuri.

Alueen lounaisosa käytävän ja katualueen välissä on viimeaikoina toiminut jonkunlaisena varastointialueena ja alueelta löytyy rakennusjätettä ja roskaa. Kadun kulmassa on pieni muuntamorakennus.

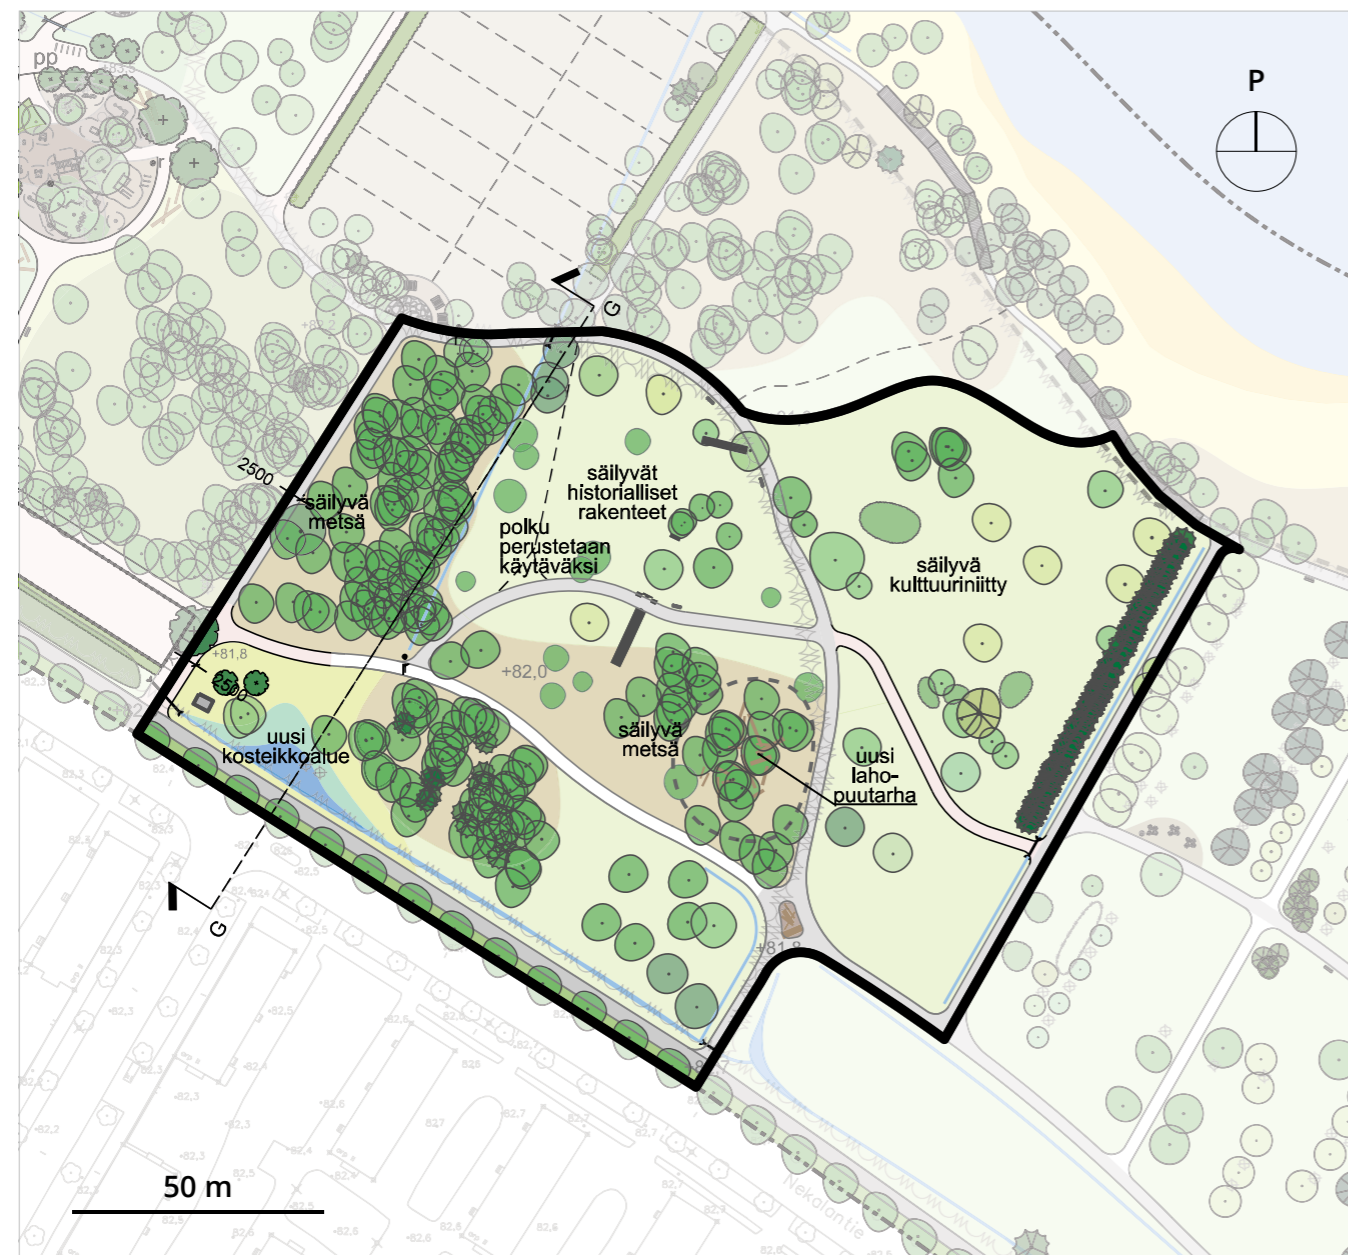
Kuva 102. Osa-alueen 6
suunnitelma 1:1500.

Vanhan Nekalan tilan niityt ja vanhasta puutarhasta muistuttavat kasvit säilytetään ja niitä hoidetaan kulttuuriarvot huomioiden. Tilan vanhat naveettarakenteet säilytetään muistutuksena alueen historiasta. Rakenteita ympäröivä puusto säilytetään mutta suoraan rakenteisiin kylvetyneet puut poistetaan, jotta ne eivät vaurioita rakenteita. Vanhojen rakenteiden läpi kulkeva polku kunnostetaan käytäväksi korostamaan kulttuurihistoriallisten rakenteiden merkitystä alueelle. Kuvion kaakkoisosan metsikköön perustetaan lahopuutarha, jonka alueelle voidaan tuoda lahopuiden runkoja koko puiston alueelta.

Rannan puolen puistomaiset alueet säilytetään, ja pidetään puoliavoimina hoidon keinoin. Nekalantien reunan puustoinen alue kunnostetaan siistimällä alueelta roskat. Alueelle perustetaan puustoinen niitty kosteikkoalueineen hulevesien viivytykseen.

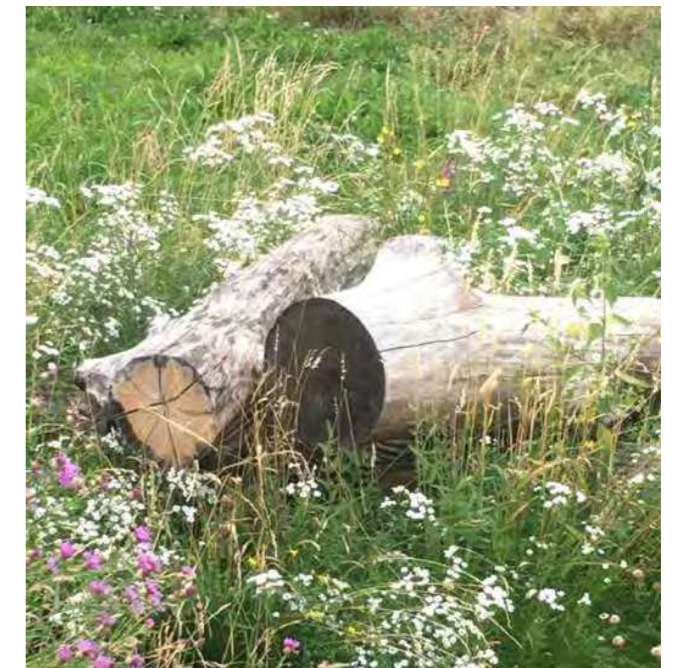
Kuva 104. Taimiston nykytila. Puuryhmien pääajit esitetty.

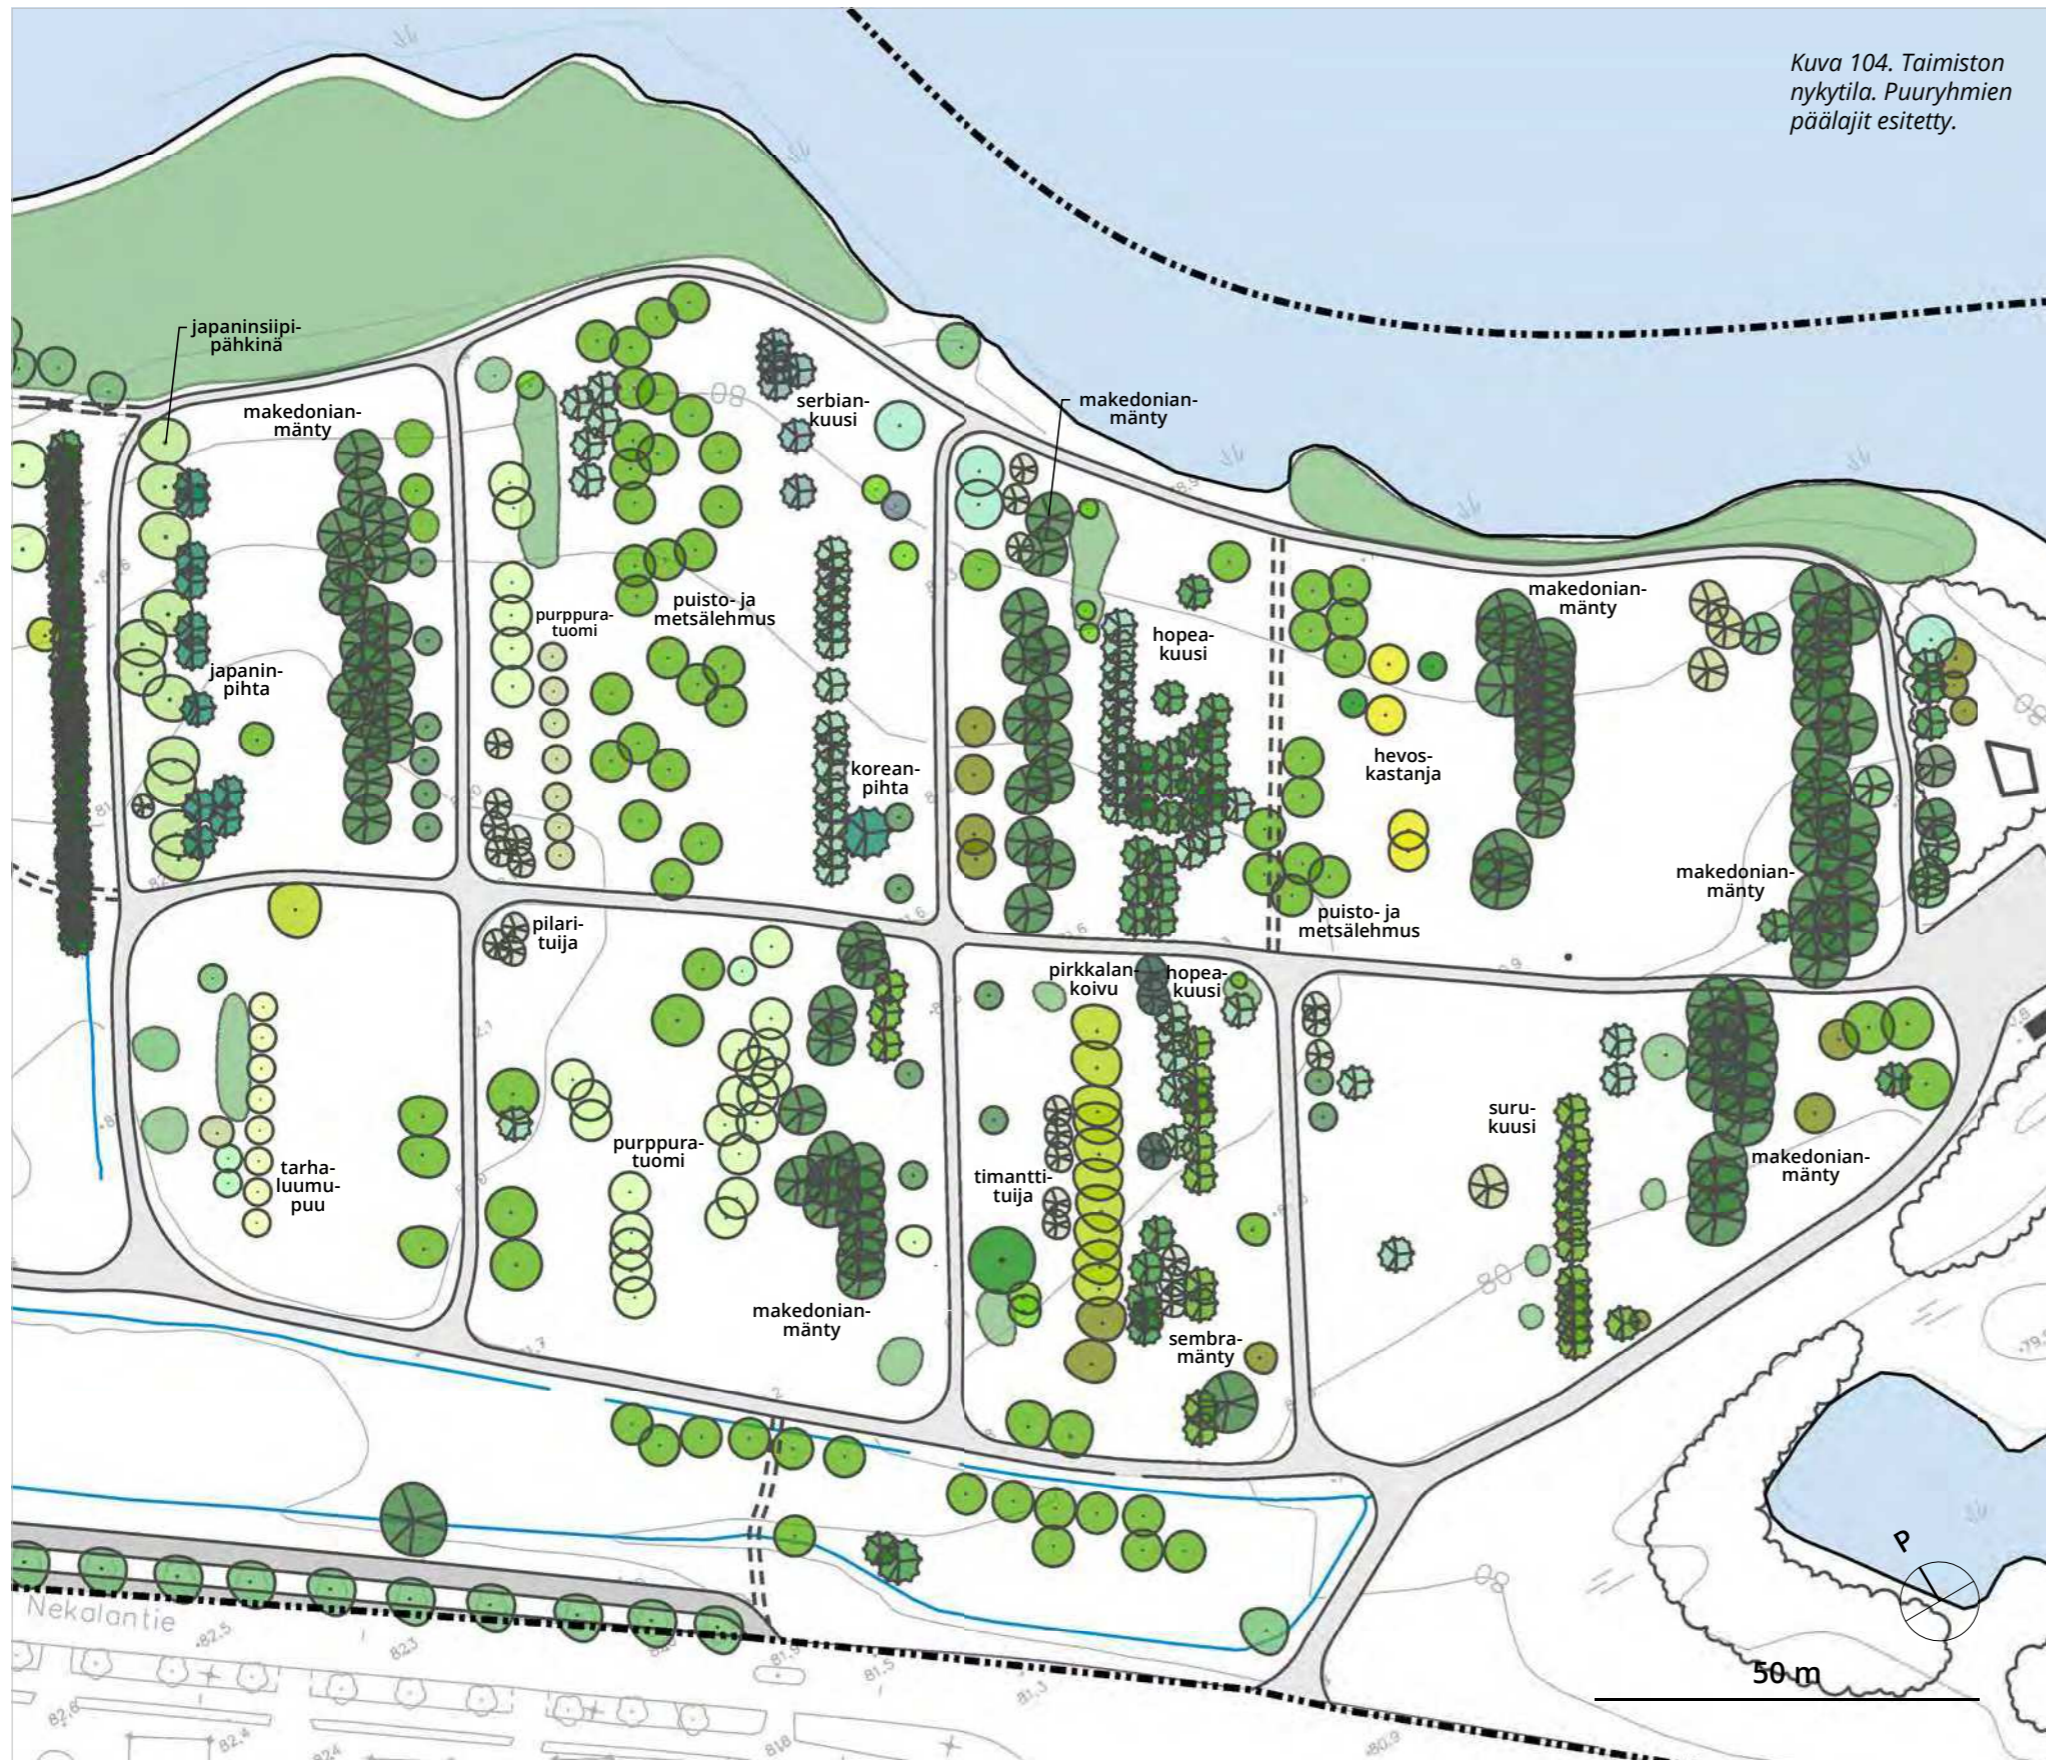
Puiston itäosan niitty on alkanut kasvaa umpeen ja puustoutua kaupungin taimiston toiminnan päätyttyä alueella. Taimitoiminnan päätyttyä puut on jätetty kasvamaan, ja ne ovat nykyisin jo täysikokoisia puulajiryhmiä tai kujanteita. Eteläosat ovat tasaista heinävaltaista niittyä, mutta pohjoisosalta niityt viettävät kohti lidesjärveä. Heinien ohella niityllä kasvaa lukuisa määrä ruohovartisia kukkakasveja. Alue on rehevää ja melko hoitamattoman oloista.

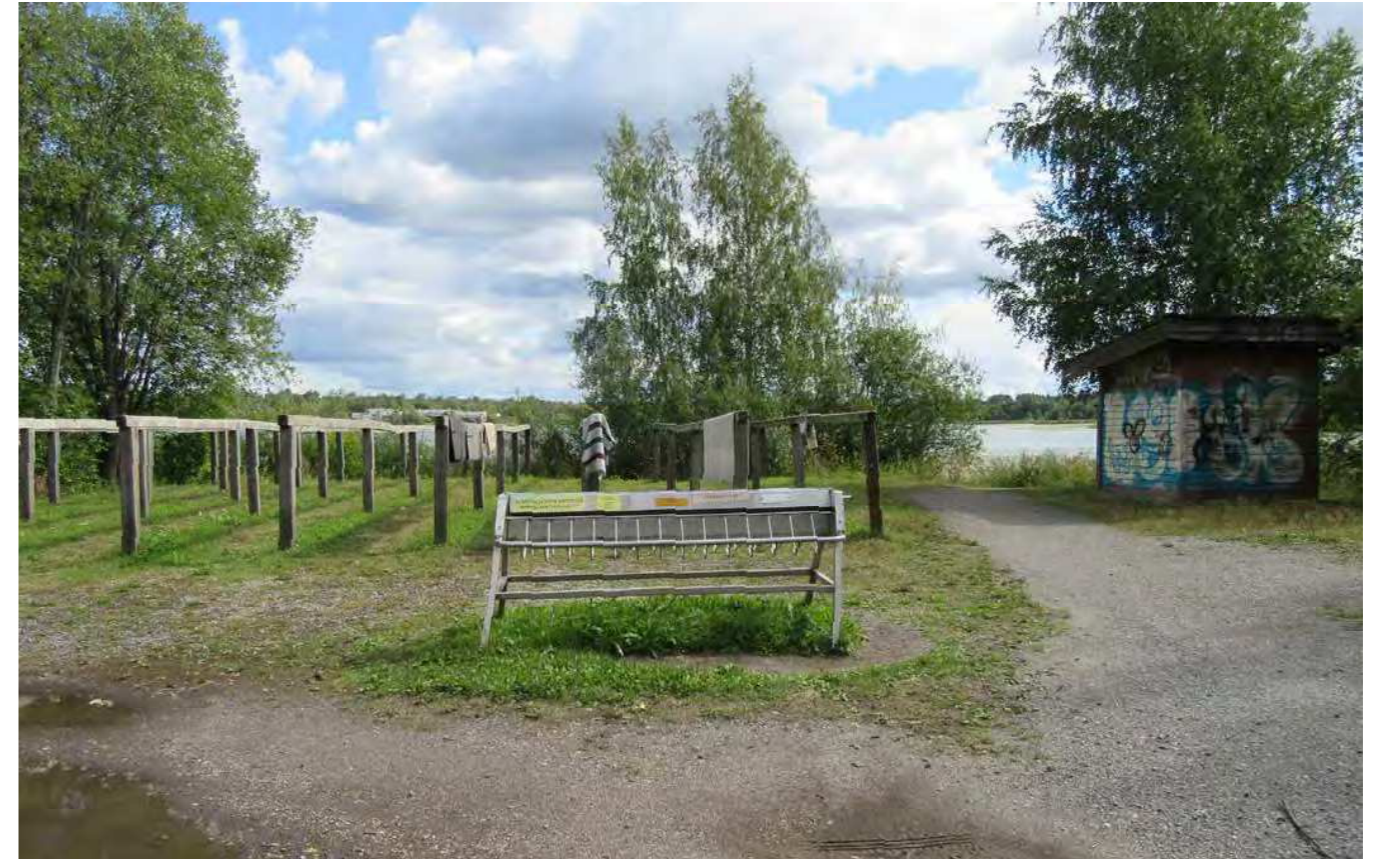
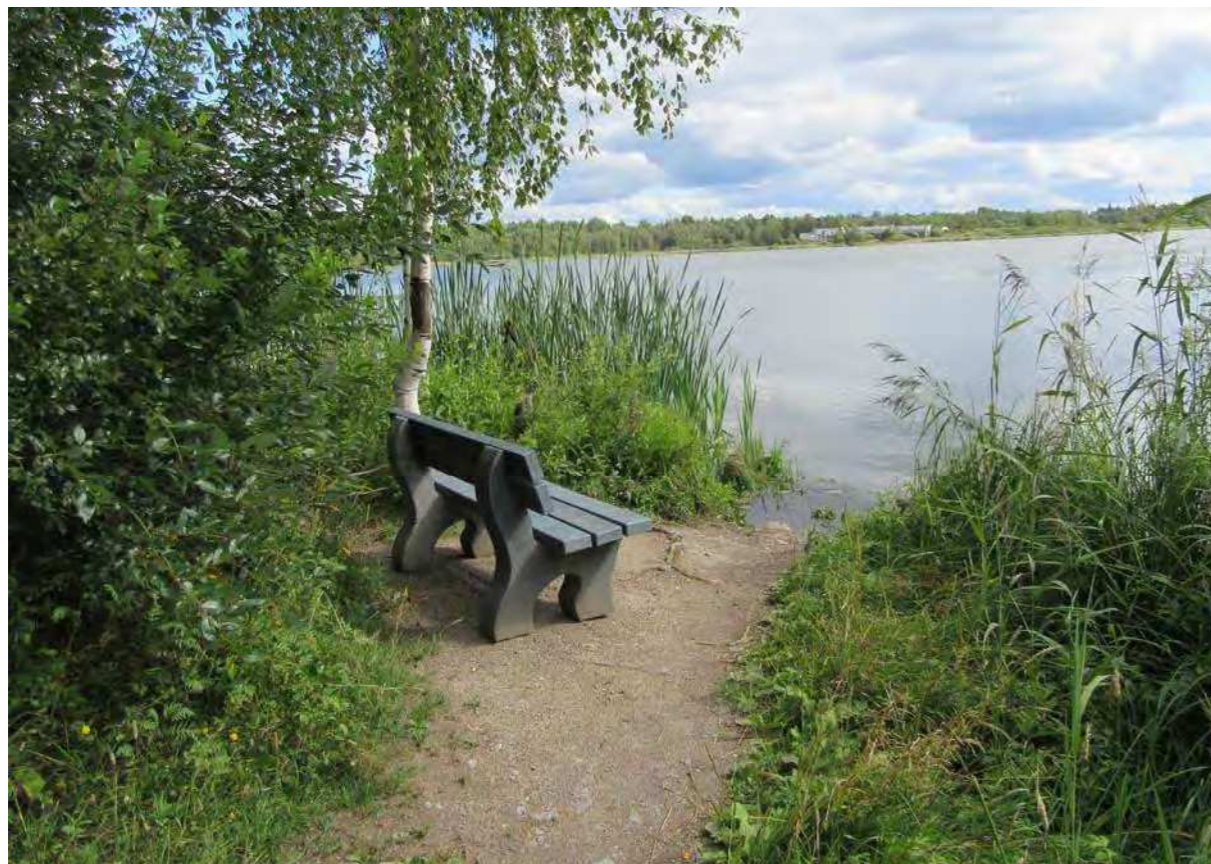
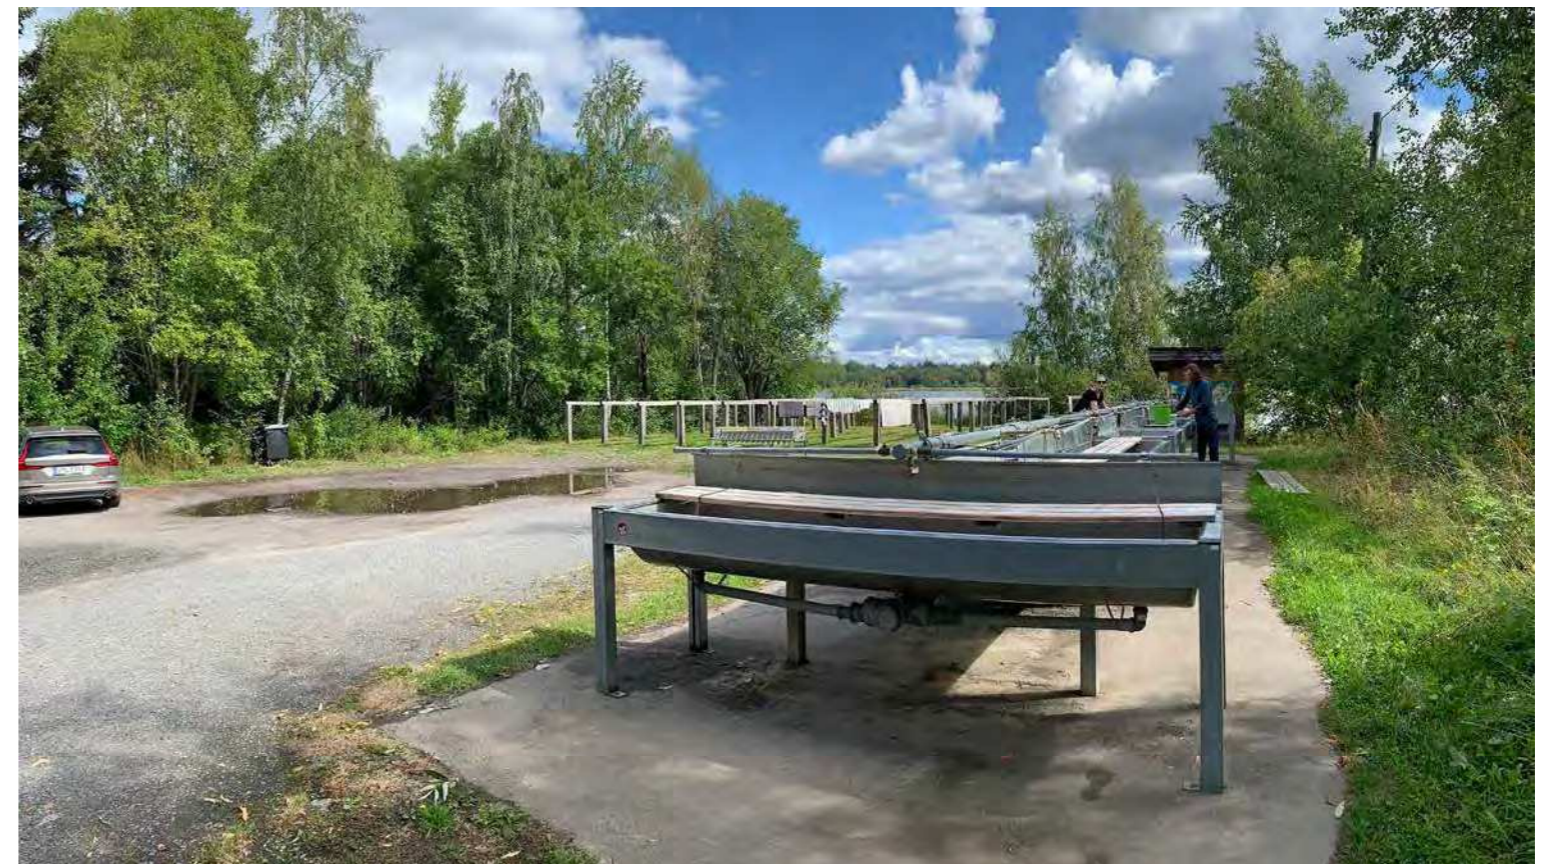
Kuvat 109.-111. Valokuvia nykytilasta.

Puiston itäosan kärjessä sijaitsee Nekalan matonpesupaikka. Matonpesupaikalle vie tie, joka lähtee Nekalantien ja Kuokkamaantien risteyksestä. Tie toimii myös kevyen liikenteen reittinä, liikennemuotoja ei ole eriytetty. Kärjestä löytyy kivituhkapintainen parkkipaikka, matonpesualtaat, kuivaustelineitä sekä mankeli.

Matonpesupaikan yhteydessä on myös pieni rakennus, jossa on mahdollisesti matonpesualueen vesimittarit. Rakennuksen ohitse kulkee pieni polku, joka johtaa jyrkästi järven rantaan. Rannassa on yksi penkki. Kuivaustelineiden pohjoispuolella on pieni metsikkö, jossa on pieni aidattu alue ja rakennusjätettä.

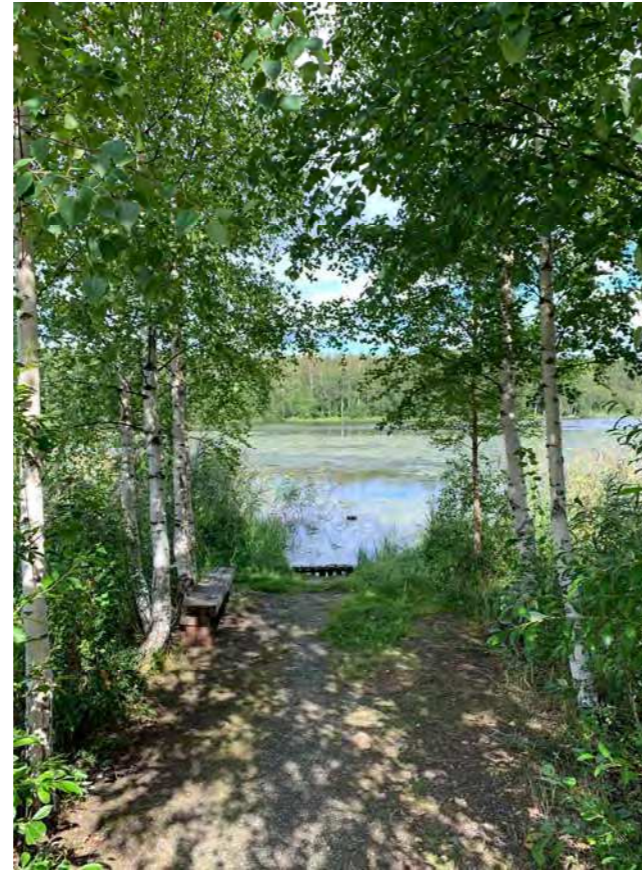
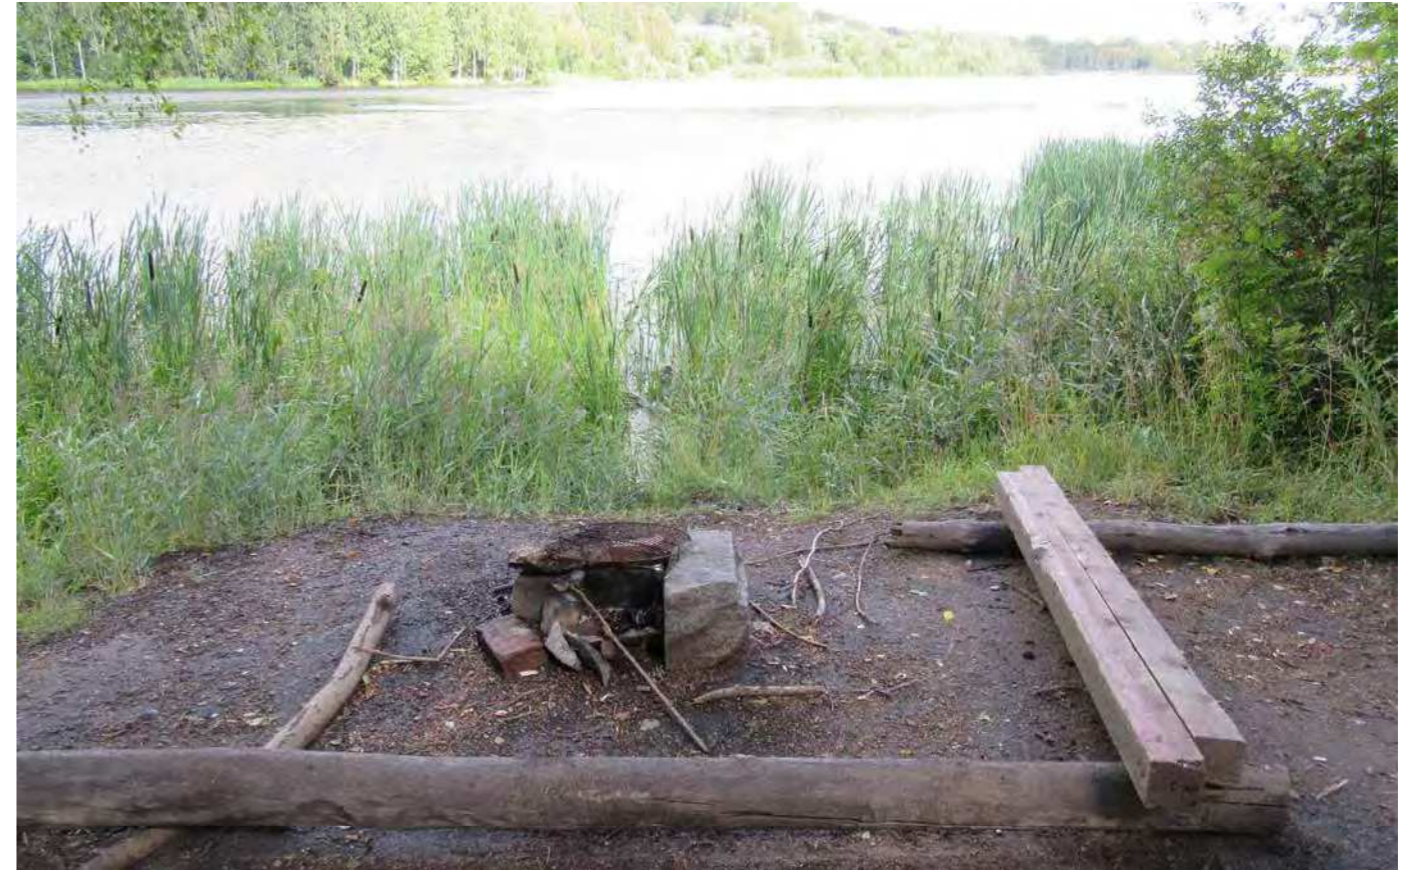
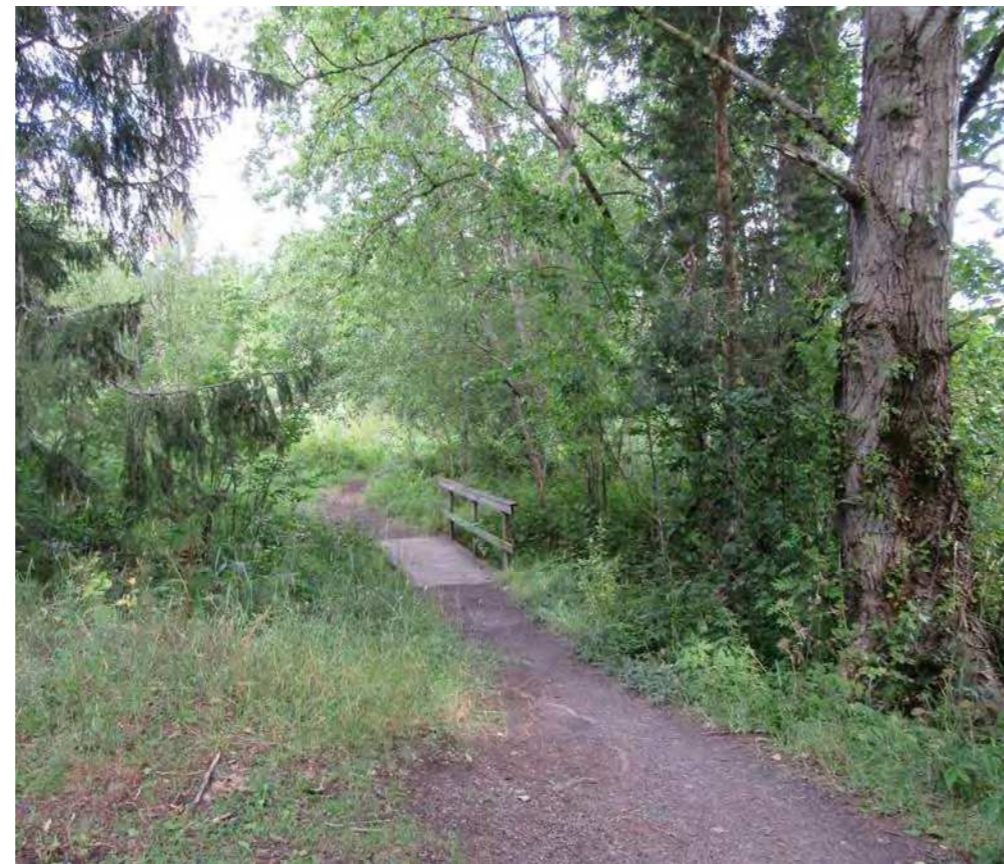
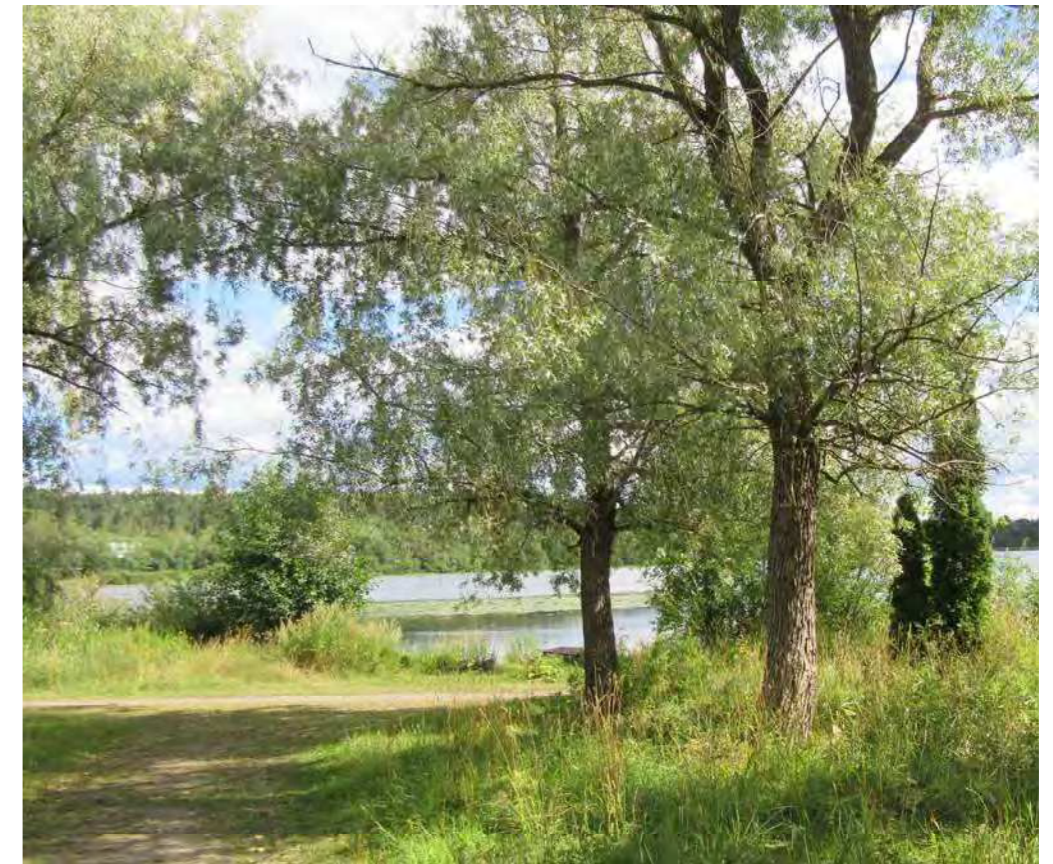
lidesjärven rannat ovat kohdealueen luontaisimpia ympäristöjä, joskin rantakasvillisuuden vyöhykkeisyys vaihtelee osa-alueen eri osissa huomattavasti. Rantoja leimaavat vaihtelevan levyiset ruovikot, joissa kasvaa monipuolisesti korkeakasvuista suurhelofyttikasvillisuutta sekä rantapensaikkolajistoa. Vesirannan yläpuolella on monin paikoin luhtainen penssaikkovyöhyke, jota seuraa kenttäkerroksen luhtalajit. Pensaikot ovat hyvin reheviä ja monilajisia ympäristöjä.

Rantavyöhykkeellä kulkee yhtenäinen rantareitti, joka taimiston kohdalla on varsinainen käytävä, ja muualla hyvin kapea ja polkumainen. Rannan metsäisillä osuuksilla polku kulkee notkelmassa, joka on etenkin syksyisin ja keväisin märkyden johdosta ajoittain käytökelvoton.

Kuvat 114.-117. Valokuvia nykytilasta. Rantavyöhykkeen kasvillisuus on runsasta. Rannassa kulkee reitti ja sen varrella on muutamia oleskelupaikkoja.

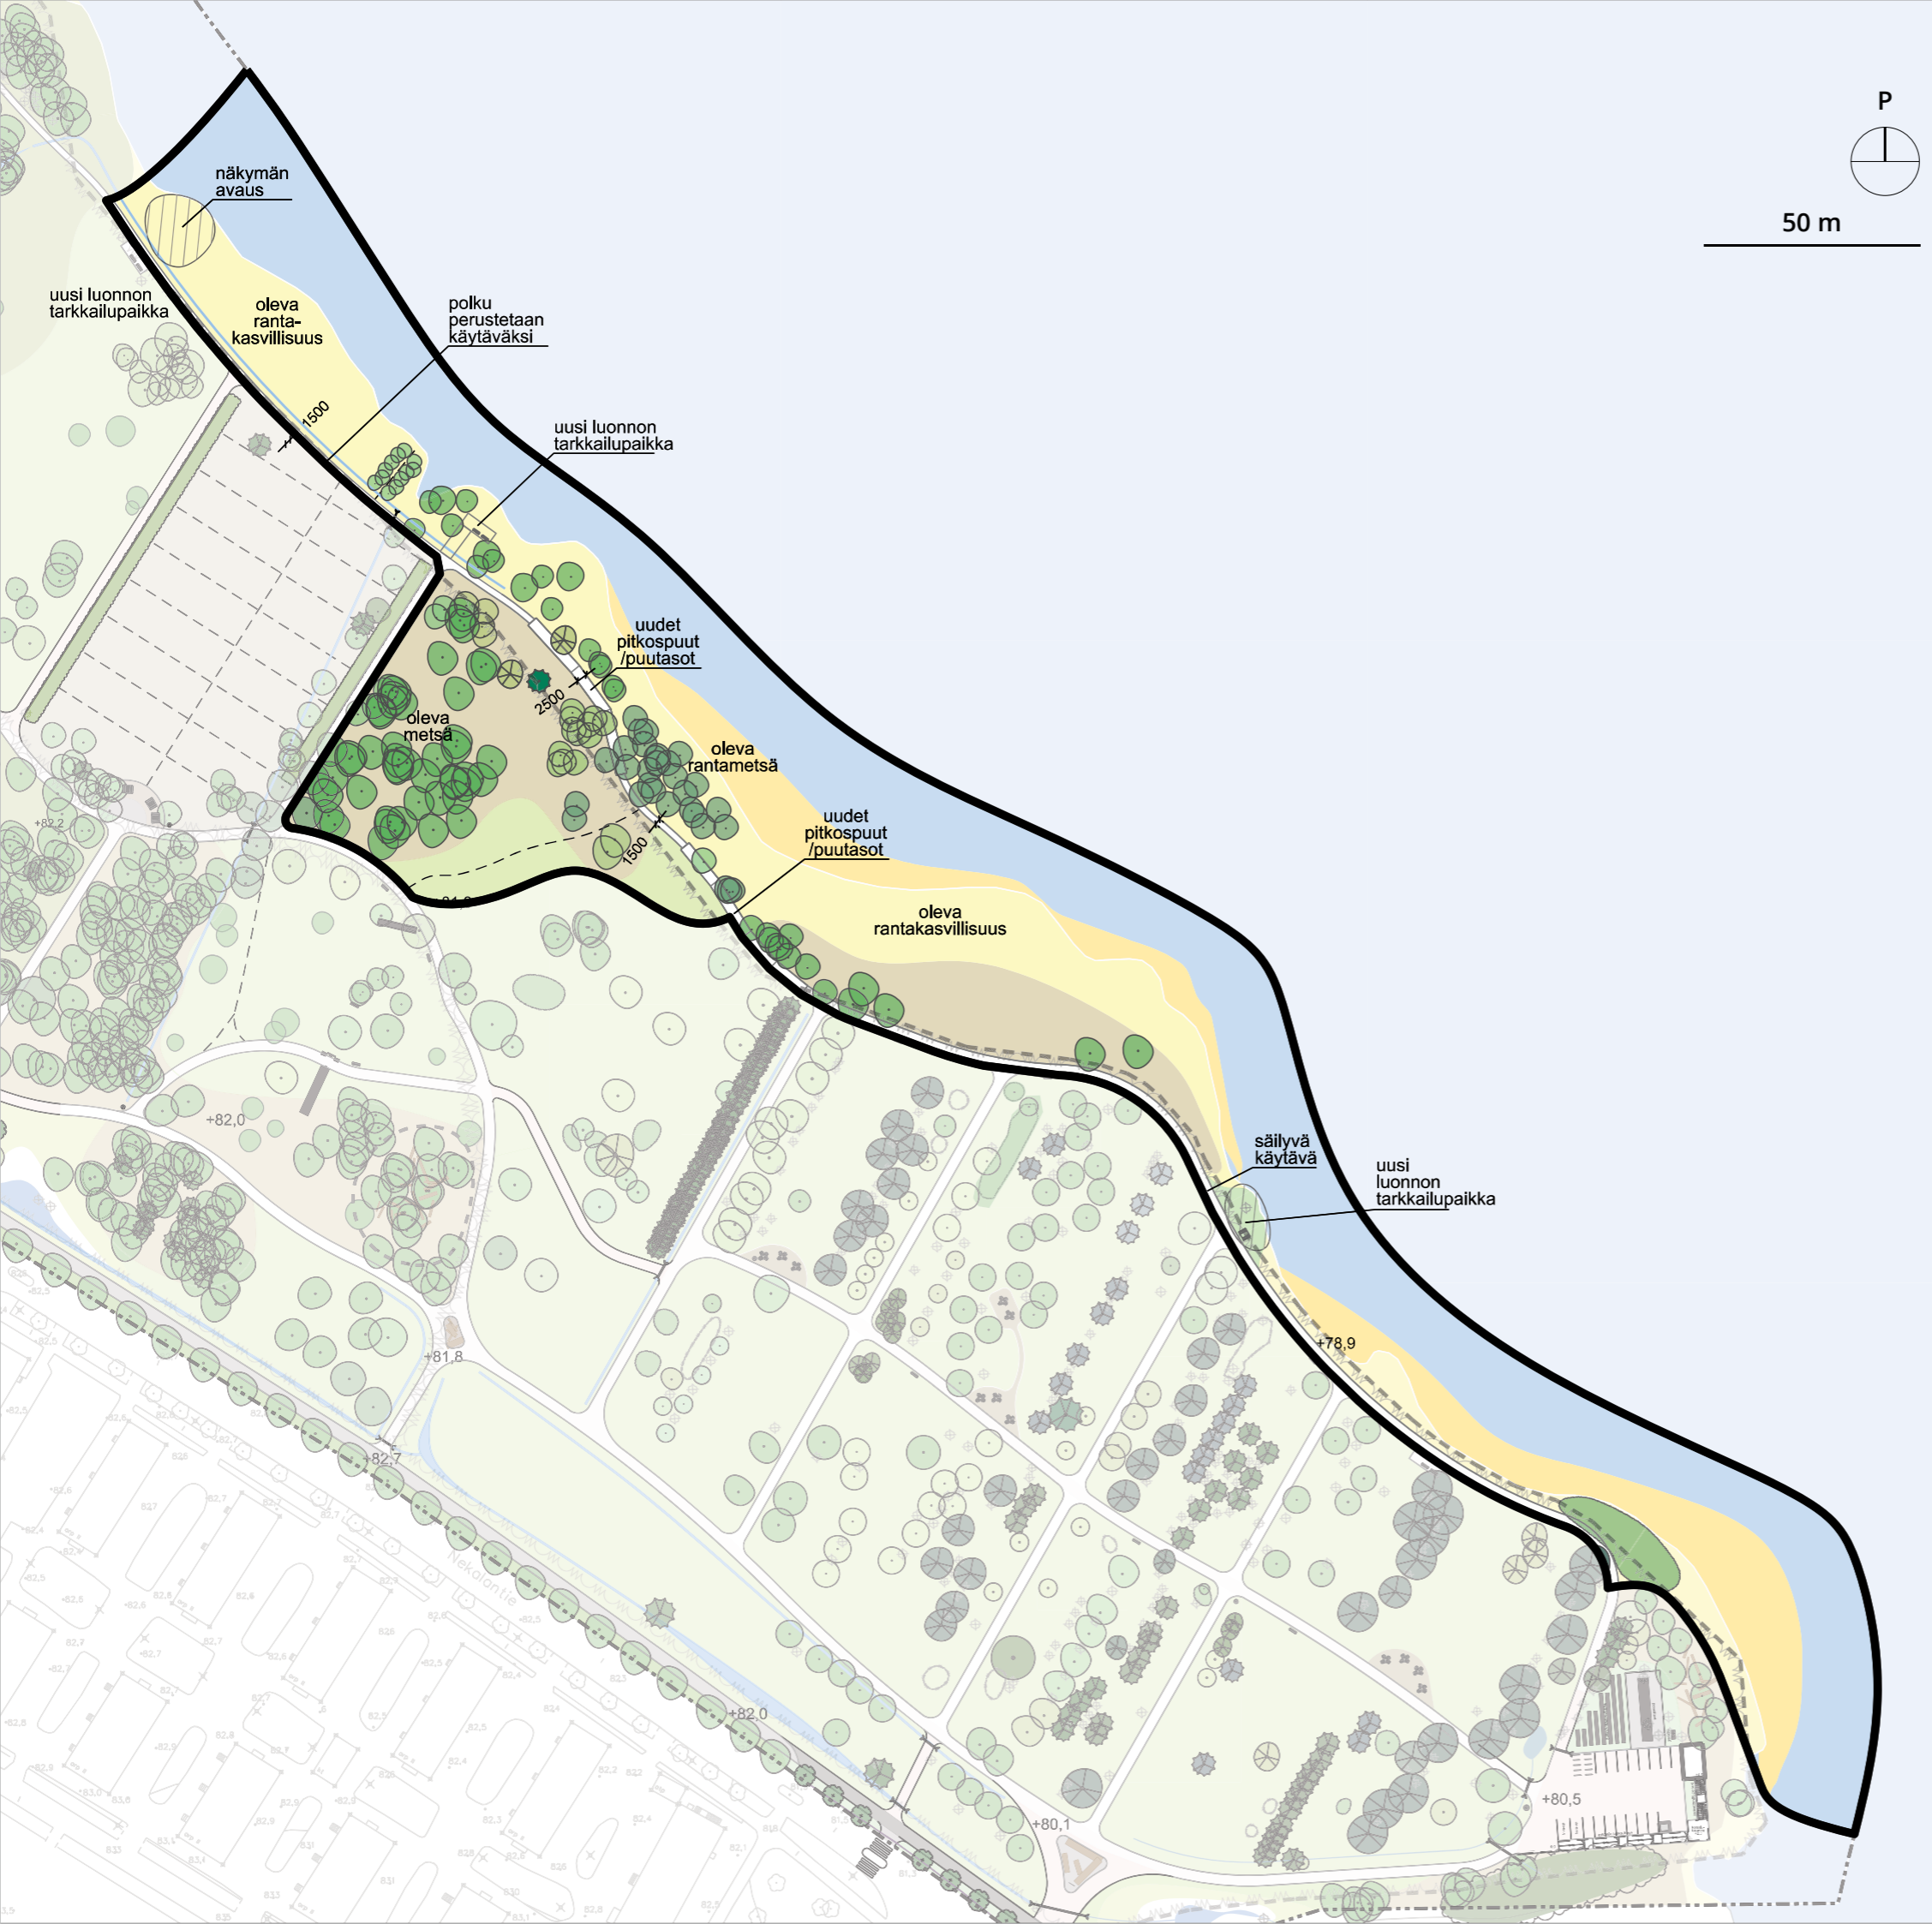
Kuva 118. Osa-alueen 9 suunnitelma 1:1500.

Rantaraitin rakennetummilla osuuksilla ranta-käytävää kunnostetaan nykyiselle paikalle. Luonnontilaisemmissa osuuksissa käytävä pidetään leveydeltään polkumaisena, mutta se perustetaan aiempaa paremmin, jotta se kestää käyttöä jatkossakin. Rantapolun leveys on 1,5 m. Raitin kosteimmille kohdille tehdään pitkospuumaiset puutasot, jotta rantakäytävää voidaan käyttää myös märempinä vuodenaikoina. Selkeät käytävät vähentävät kulutusta käytävien ulkopuolisilla alueilla, jotka etenkin rantavyöhykkeellä ovat herkkiä ja luontoarvoiltaan runsaita.

Rantakäytävältä avataan joitakin harkittuja näkymiä järvelle. Näkökohdat katselmoidaan yhdessä kaupungin ympäristöyksikön kanssa huomioiden ympäristönsuojeluyksikön vaatimukset.

Rannan nykyiset oleskelupaikat kunnostetaan päivittämällä kalustusta ja pintoja luonnon-tarkkailupaikkojen periaatteiden mukaisesti. Lisäksi rantakäytävän varteen sijoitetaan yksittäisiä penkkejä.

Rantavyöhykkeen ruovikko (Reedbeds)- sekä pensaikko (Heathland and shrub) -alueet ovat laadultaan keskin-kertaisia tai hyviä. Ruovikon monimuotoisuusarvot ovat korkeat ja alueella on kasvillisuuden lisäksi arvokasta hyönteis- ja eläinlajistoa. Rantavyöhykkeen vähäiset toimenpiteet eivät muuta alueiden monimuotoisuutta.
