**VARALAN URHEILUOPISTO
LIIKUNTAMUSEO
RAKENNUSHISTORIALLINEN SELVITYS**

Arkkitetoimisto
Seija Hirvikallio
2009

Rakennushistoriallinen selvitys

Osoite: Varalankatu 36 33240 Tampere
Tonttitiedot: kaupunginosa Tahmela, kortteli nro: 1063, Tontit nro: 1,2,5
Omistaja: Varalan säätiö
Rakentamisvuosi: 1892
Arkkitehti: piiri-insinööri Karl Snellman
Kaavamerkintä: Tahmela 1063, Y-4, e=0.225. Urheiluun liittyvä opetus- ja kurssitoimintaa sekä terveydenhoitoa palvelevien rakennusten korttelialue. Tontille sallitusta rakennusoikeudesta saadaan 50 % käyttää opetus- tai kurssitoimintaa palvelevia asuntotiloja varten. Tontille varataan autopaikkoja merkinnän osoittama määrä.

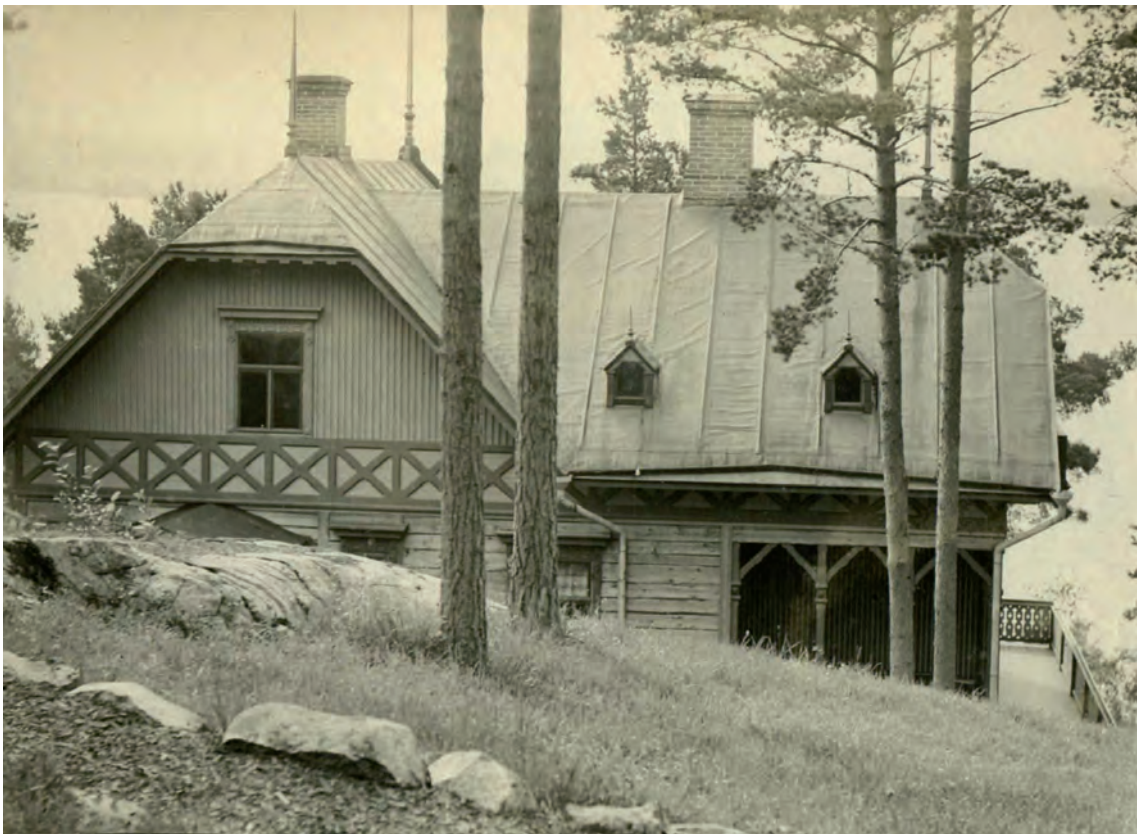
Huvila 1900-luvun vaihteessa. Julkisivujen alaosat on vielä vuoraamatta. Terrassia on jo laajennettu rakennuksen länsipäädysä.

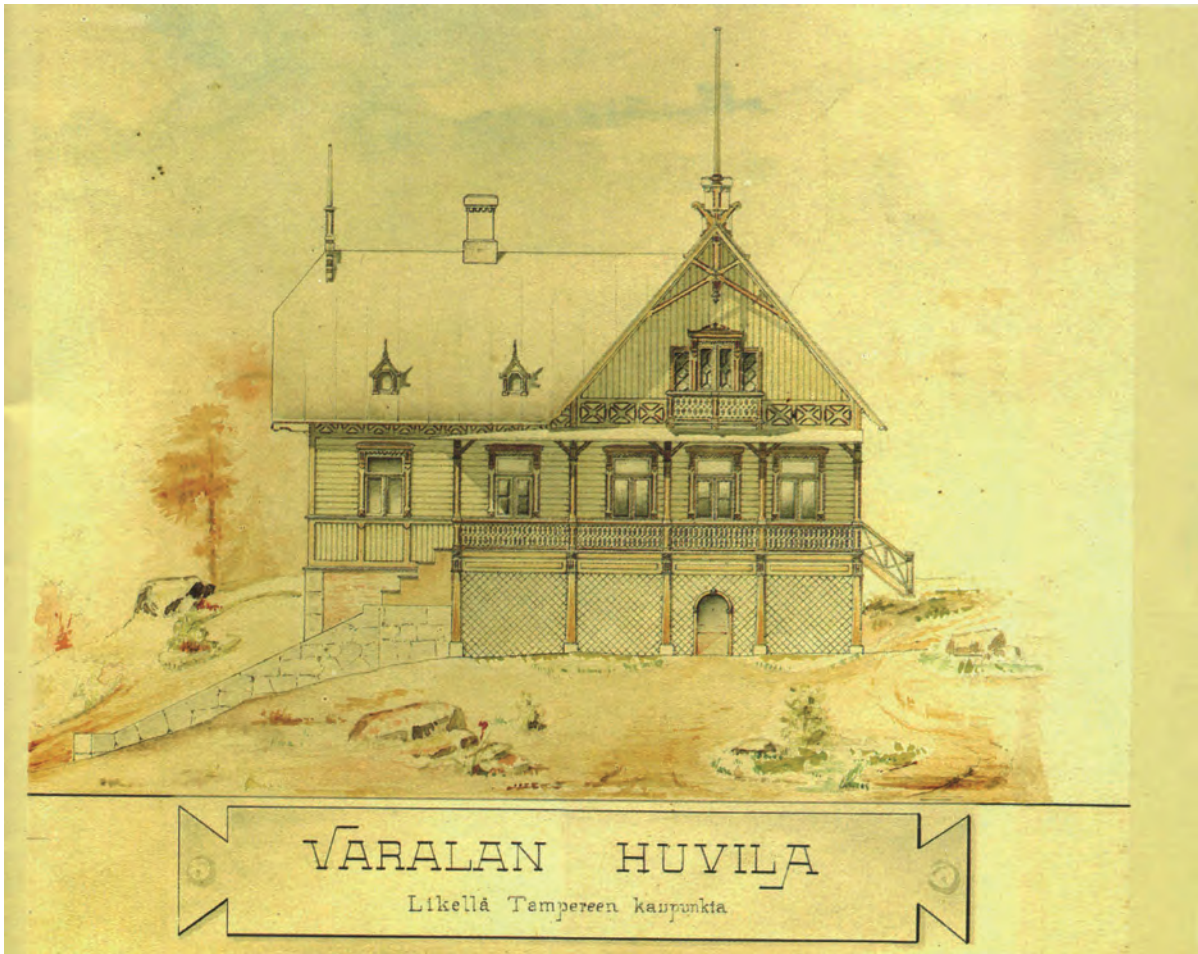
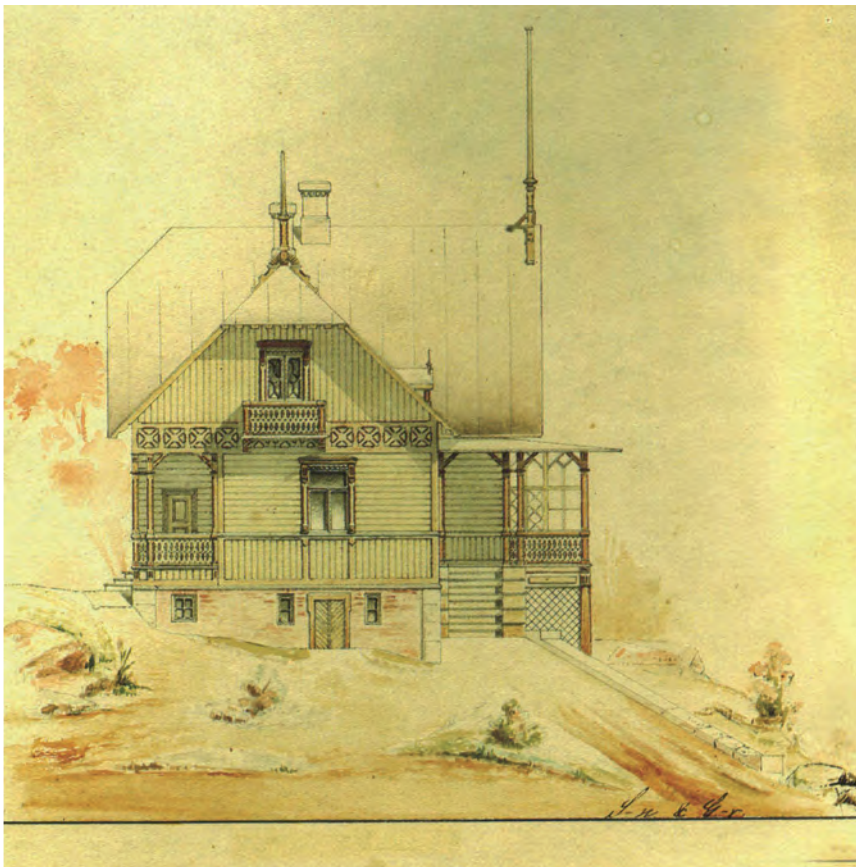
Huvilan alkuperäiset julkisivupiirustukset v. 1892. Kaikkia Snellmanin suunnittelemissa yksityiskohtia ei ole ilmeisesti toteutettu mm. julkisivujen pystylaudoitusta seinien alaosassa. Myös terassi on sijoitettu vain järven puolelle.

Alkuperäisissä Snellmanin piirustuksissa julkisivujen alaosa on ollut pystylaudoitettu ja ikkunoiden vuorilautojen koristeet on jatkettu laudoituksen alareunassa olevaan vesilistaan asti nurkkalautojen tapaan kuten uusrenessanssirakennuksille oli tyypillistä. Nyt julkisivuissa on vaakalautoitus sekä ala- että yläosassa, välissä vesilista. Terassin pilarit ovat säilyneet alkuperäisessä muodossaan. Eteläjulkisivun terassin alaosan pilarit ovat sokkeliosassa Snellmanin piirustuksissa koristeelliset, yläosastaan kapenevat pilarit, joita ei ole toteutettu aivan piirustuksen mukaisesti. Terassin alaosa on ollut vino-ruudutettua ritilää ja sinne on johtanut alkuperäisen piirustuksen mukaisesti kaariaukollinen ovi, jota ei ole toteutettu tai se on purettu ristikkoo uusittaessa. Käynti sokkeliosaan on nykyisin purettu terassiportaalla paikalla.

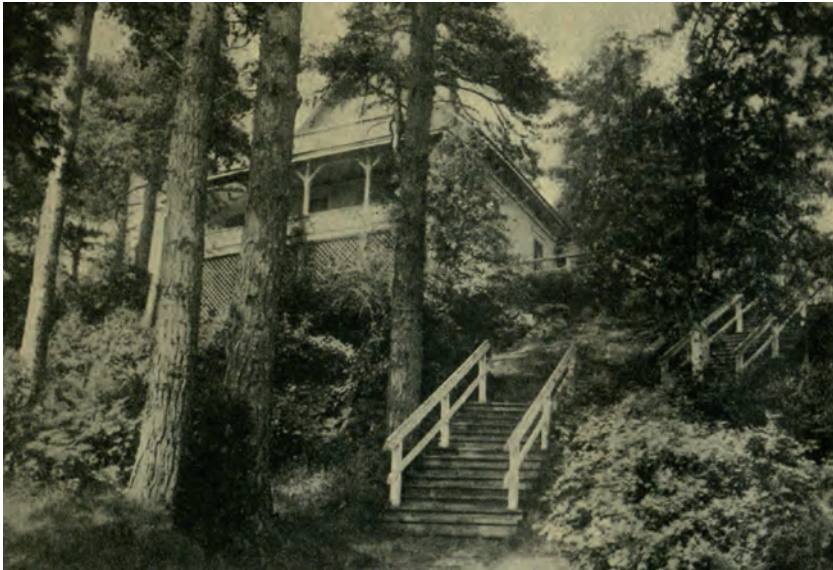
Huvila Pyhäjärven rannasta katsottuna. Portaat johtivat terassipäättyyn. Portaat on purettu myöhemmin.

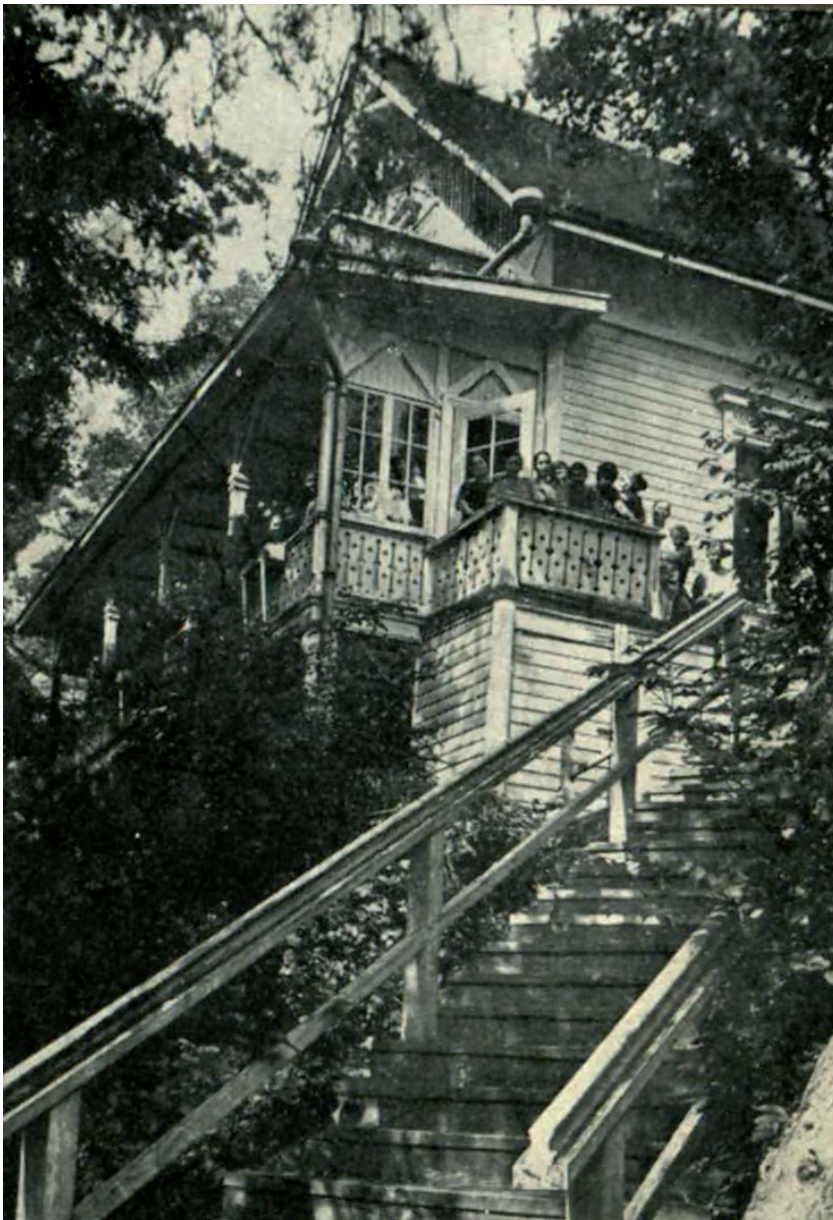
Terassin päädyssä oli lasiseinä ja lasiovi, jotka edelleen on tallella, vaikka porras on purettu.

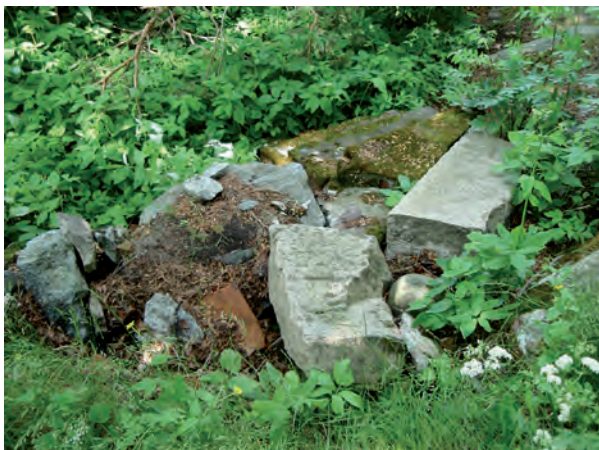
Huvilan piha-alue on metsittynyt ja vanhoja porrasrakenteita on uponnut ja sammaloitunut osaksi maan sisään erityisesti huvilan itäpäädyssä, jossa päädyn vanhat terassiportaat on purettu pois. Opistolta huvilalle johtavat maaston mukaisesti rakennetut portaat on tehty kestopuusta. Puusto on kasvanut ja peittänyt huvilanäkymän tulosuuntaan. Rinteen pengerrykseen käytetyt graniittikivet ovat painuneet ja sammaloituneet.

Sammaloitunut porrasrakennelma. Oikealla detaili pohjoisjulkisivun painuneesta sokkelista. Sokkeli on pinnoitettu levyrakenteella.

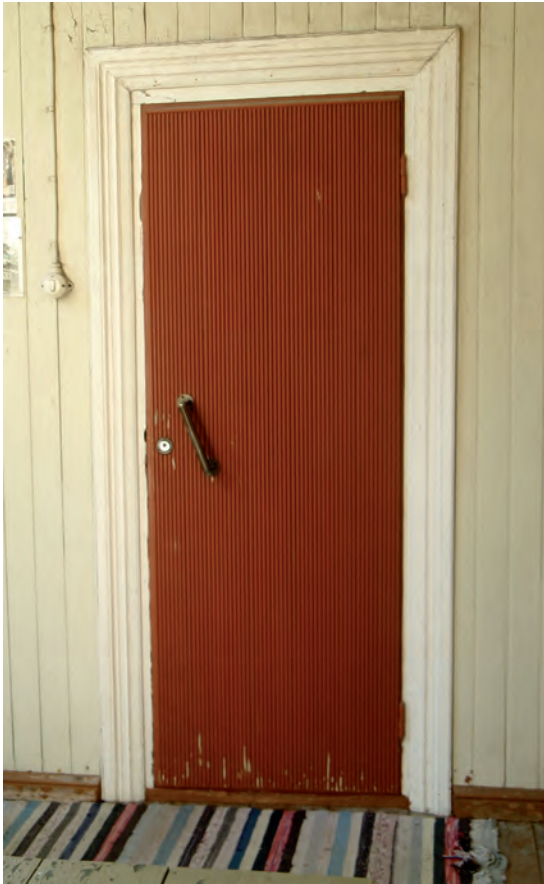
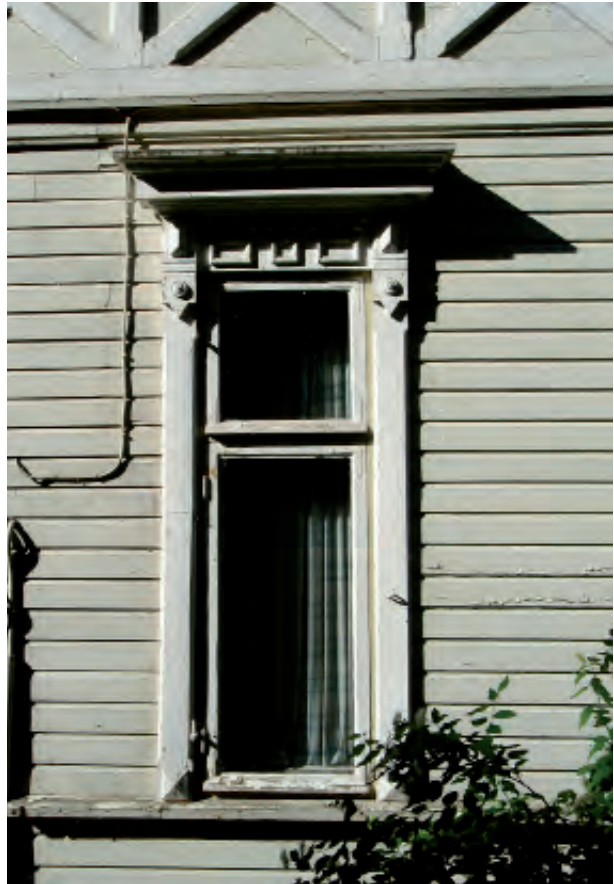
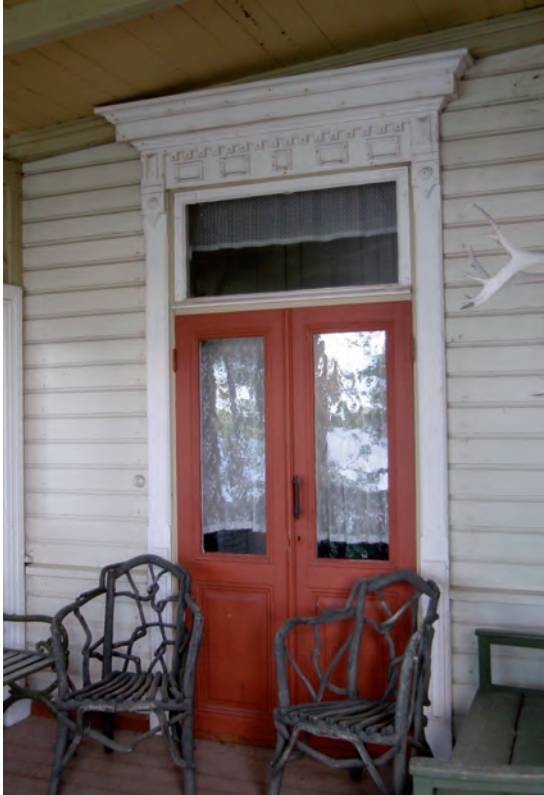
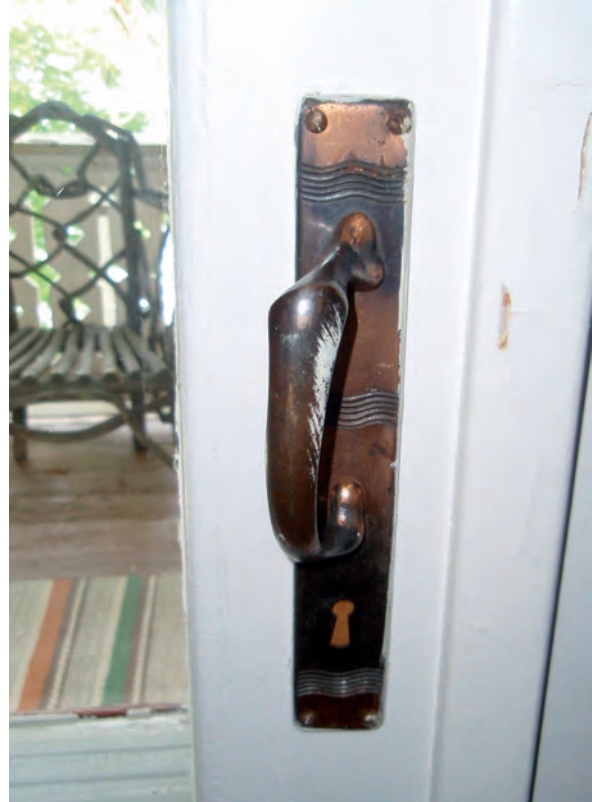
Ylhäällä vasemmalla huvilan nykyinen pääovi. Oikealla ylhäällä keittiön varaston pieni ikkuna. Alhaalla terassin ovi eteiseen. Tämä ovi on ilmeisesti ollut alunperin pääsisäänkäynti vieraita varten. Oikealla alkuperäinen terassioven vedin.

Pääsisäänkäynnin ovi on vaihdettu lämpöeristetyksi oveksi. Verhouksen alla on alkuperäinen puupeiliövi.

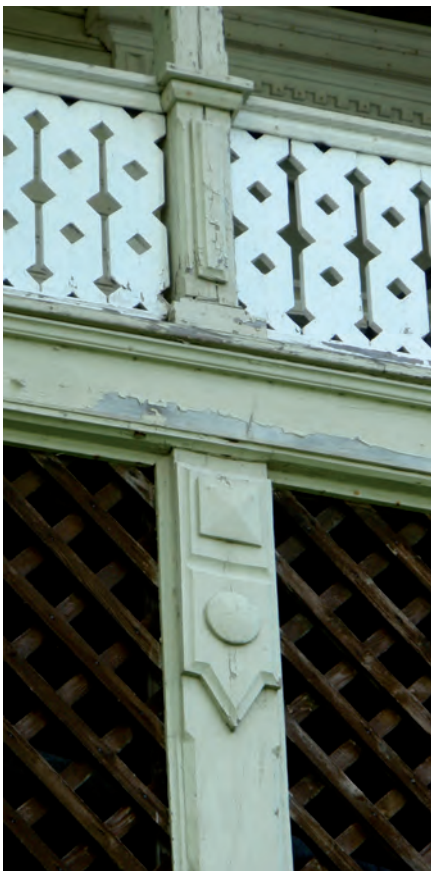
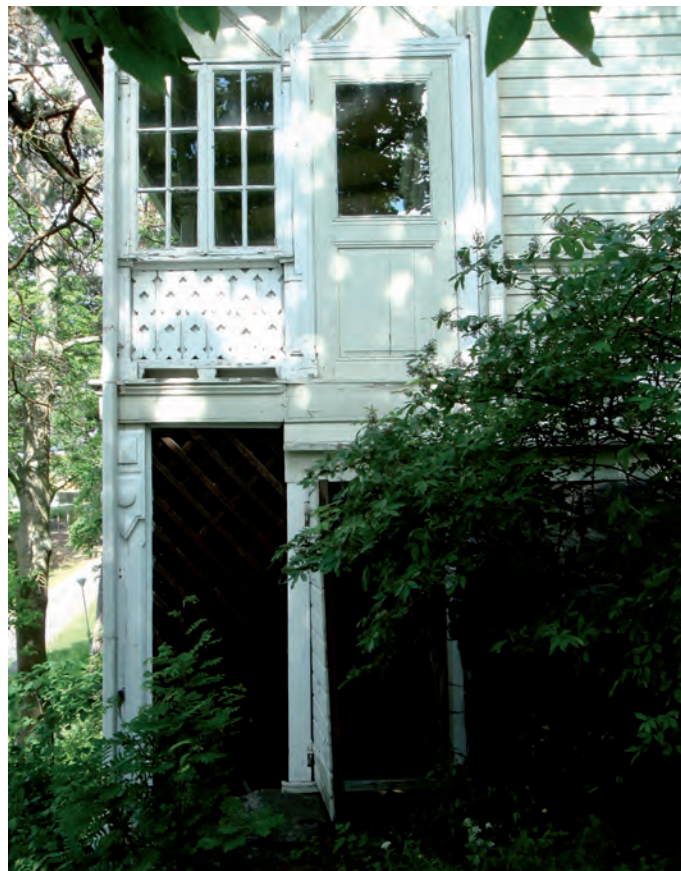
Detalji terrasin pilarista ja kaiteesta. Julkisivut on maalattu lateksilla, maali irtoaa yhtenäisinä levyinä. Oikealla purettuun terassiportaan paikka ja ovi sokkeliosaan.

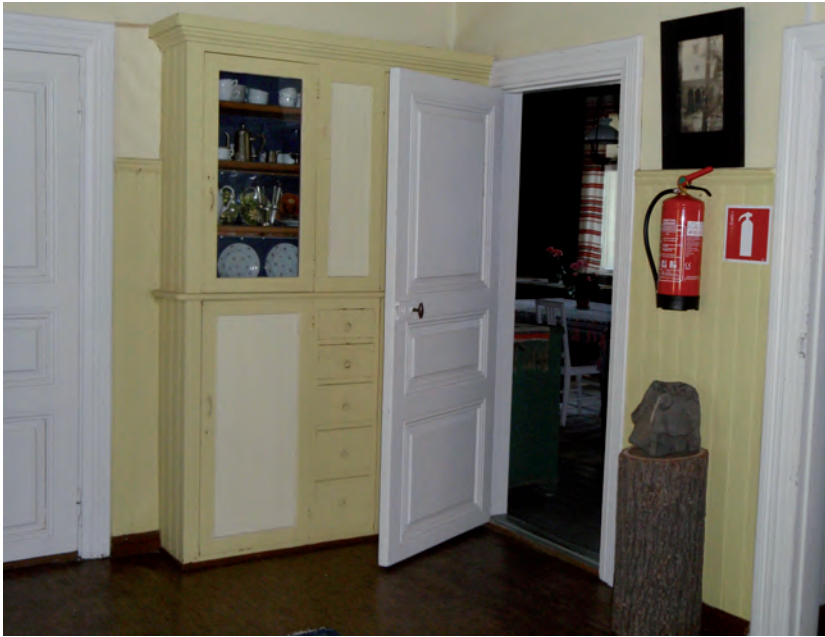
Eteinen ja alkuperäinen sisäovi ja astiakaappi.

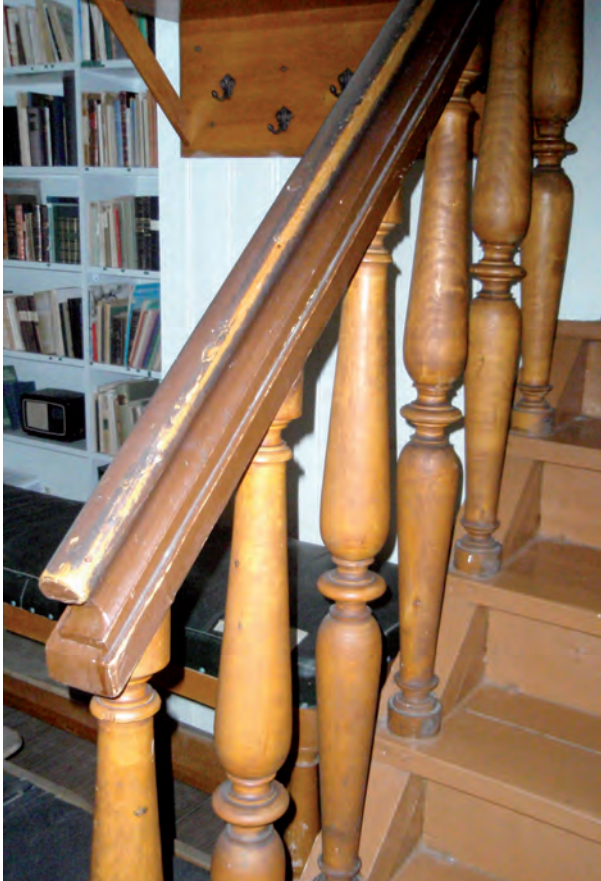
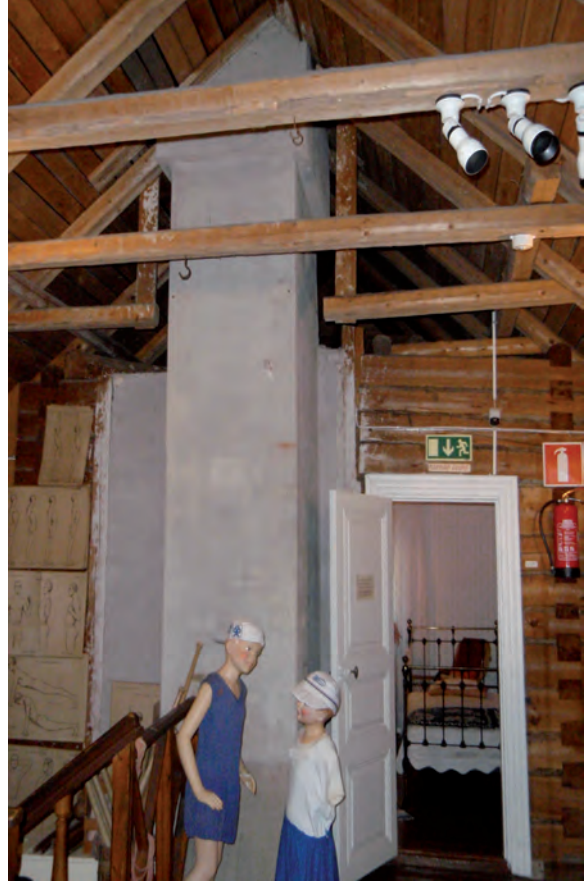
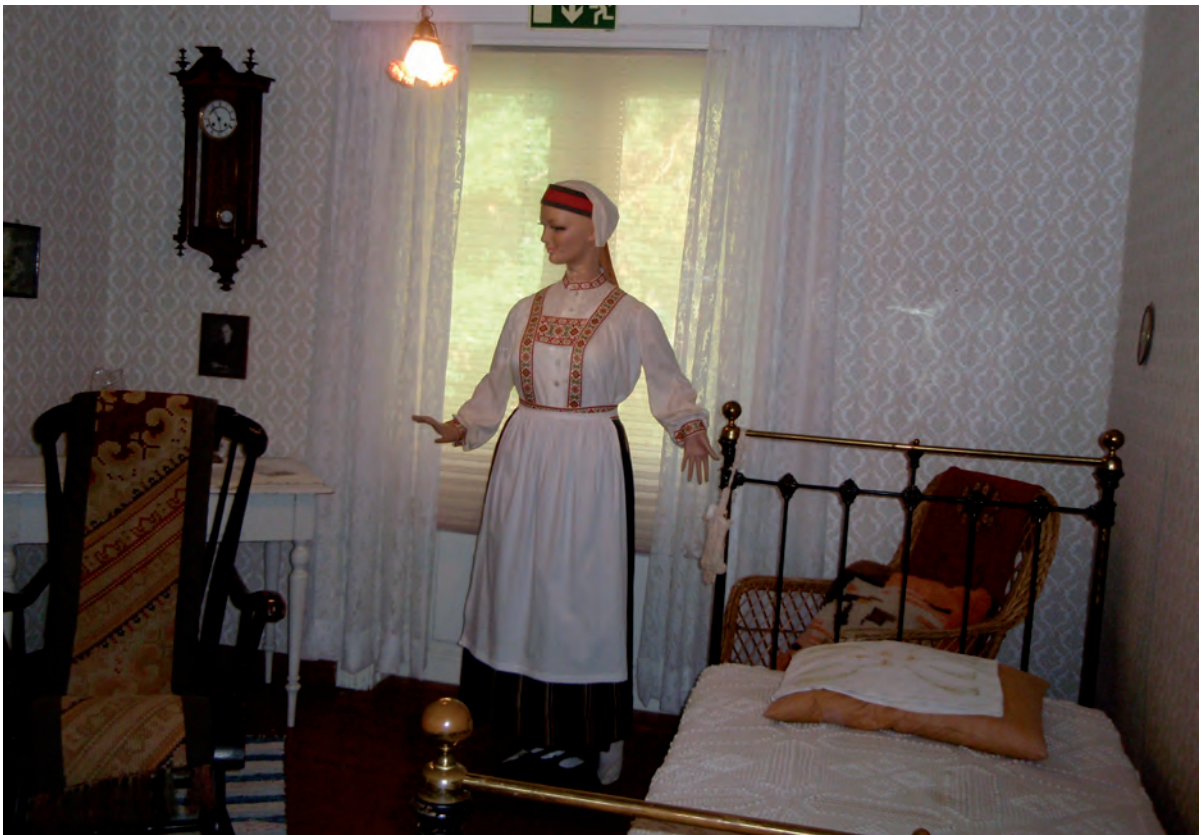
Yläkerran aula on lämpöeristämätön tila, josta johtavat ovet hirsirakenteisiin makuuhuoneisiin ja räystään alla oleviin pieniin varastoihin.

Ylhäällä vasemmalla portaikon kaide ja oikealla yläaulan lämpöeristämätön tila. Alakuvassa Mamma Kallion huone.

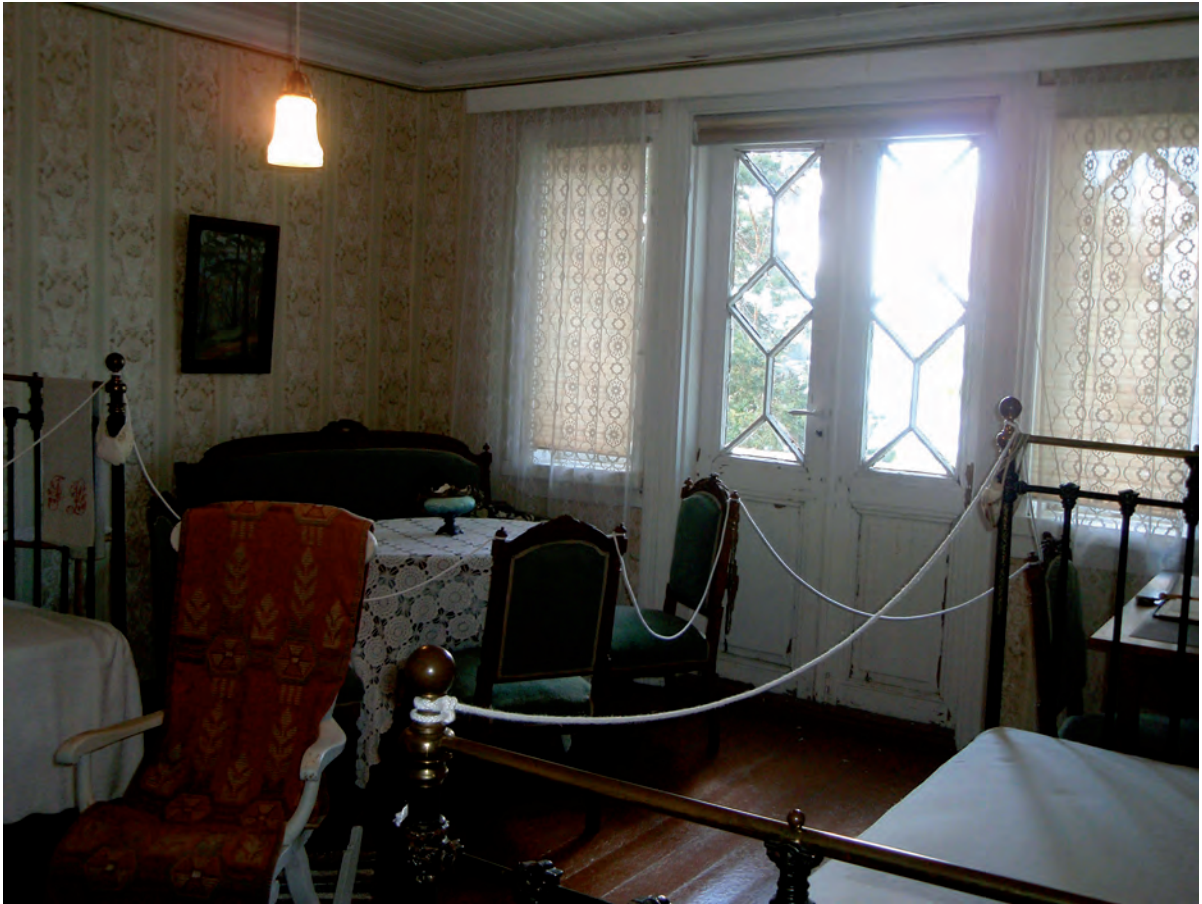
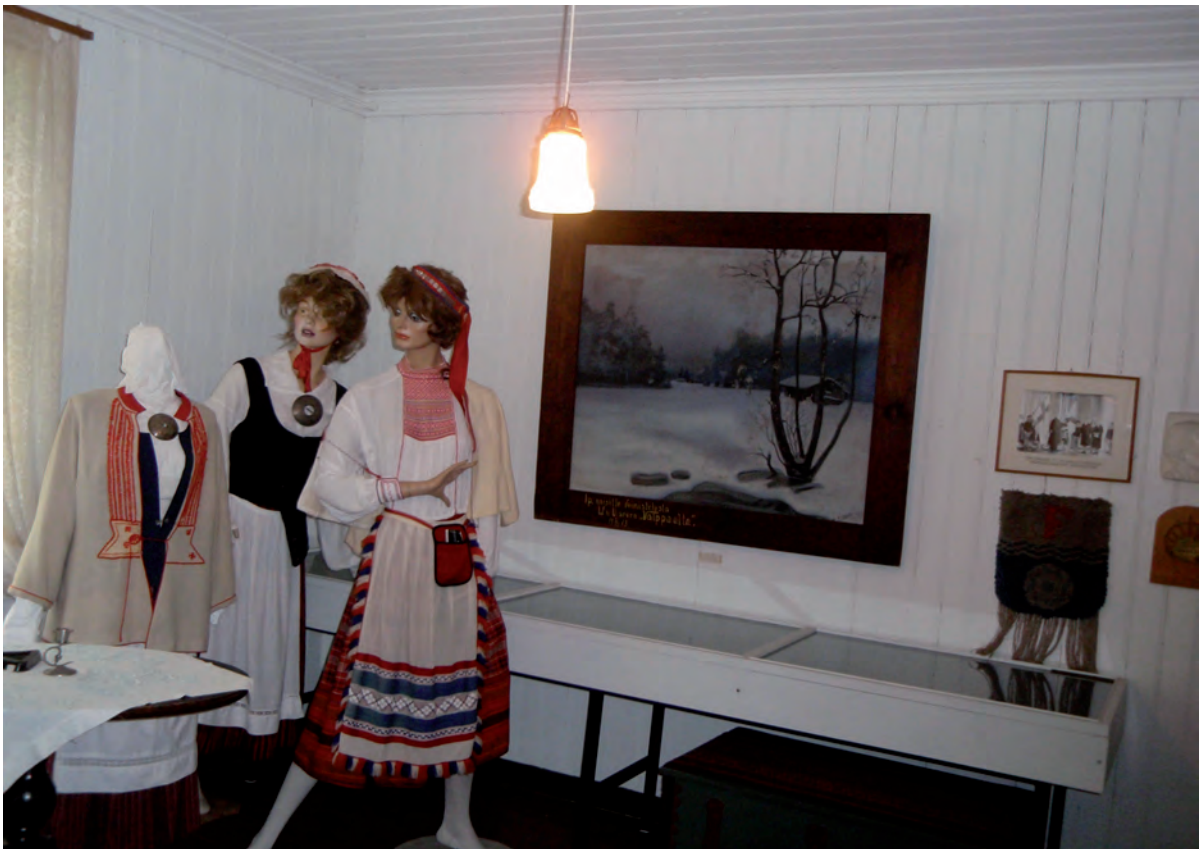
Keittiön, yläkerran yhden makuuhuoneen ja terassieteisen seinät ovat helmiponttipaneeliseiniä. Eteisen seinissä on alaosassa panelointi ja yläosassa maalattu enson pahvi. Pääsalin seinät ovat hirsipintaiset, kahdessa makuuhuoneessa on pinkopahvit ja tapetit.

Yläkuvassa Annojen huone ja alakuvassa yläkerran kolmas makuuhuone, jossa paneloidut seinät.

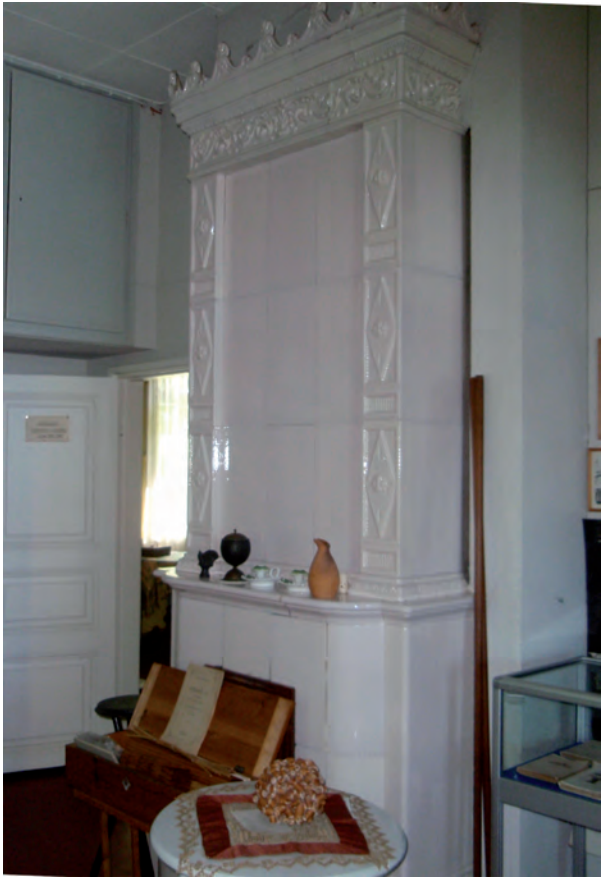
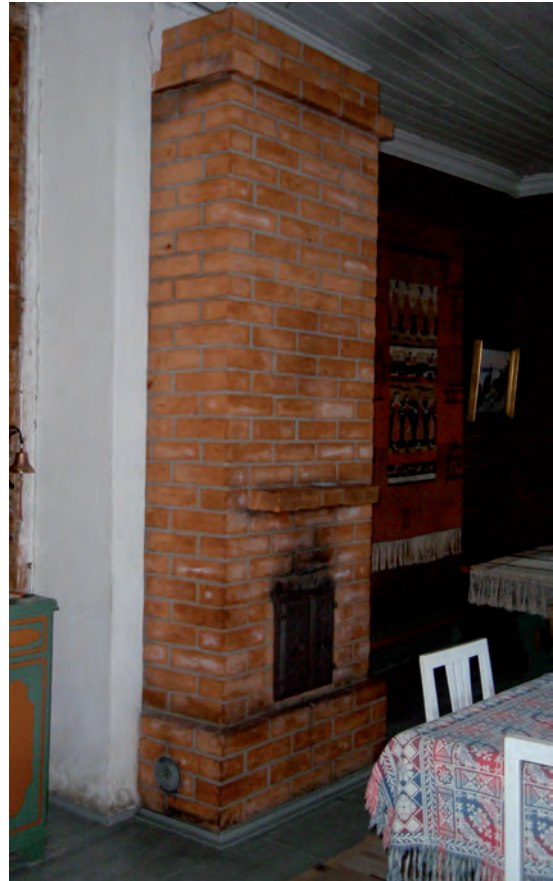
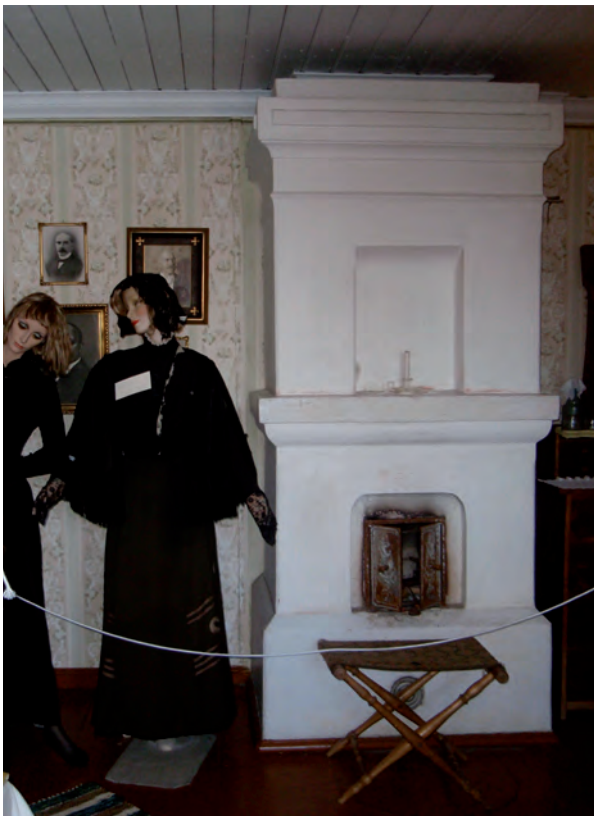
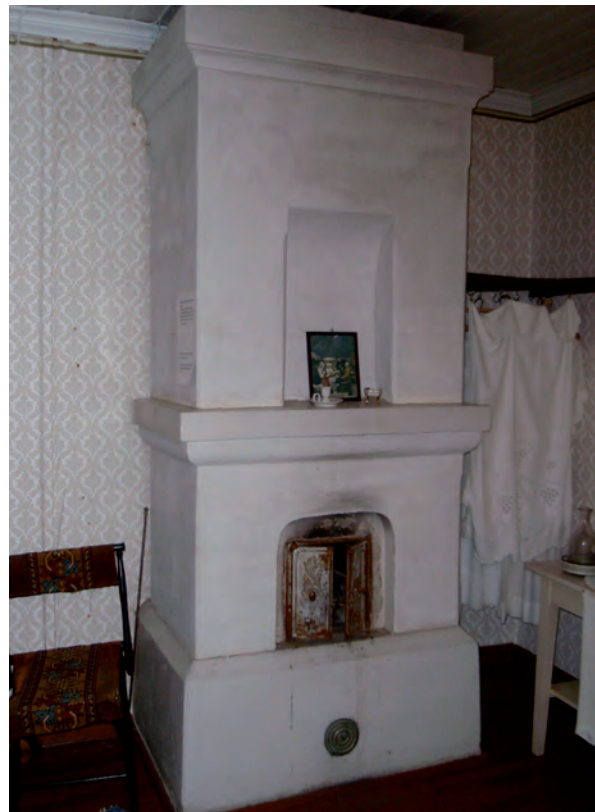
Pääsalissa, eteisessä, toimistossa ja kahdessa makuuhuoneessa on uunit. Makuuhuoneiden uunit ovat sileäksi rapattuja valkoisia uuneja, toimiston uuni on uusrenessanssityylinen uuni. Pääsalin ja eteisen uunit rappaamattomia tiiliuuneja, jotka eivät vaikuta alkuperäisiltä, sillä pääsalin uuni tuskin olisi ollut vaatimattoman näköinen perusuuni verrattuna isännän huoneen uusrenessanssiuuniin.

Yläkuvassa alakerran uusrenesanssiuuni, pääsalin tiiliuuni ja alakuvissa yläkerran makuuhuoneiden uunit, jotka ovat rapattuja tiiliuuneja.

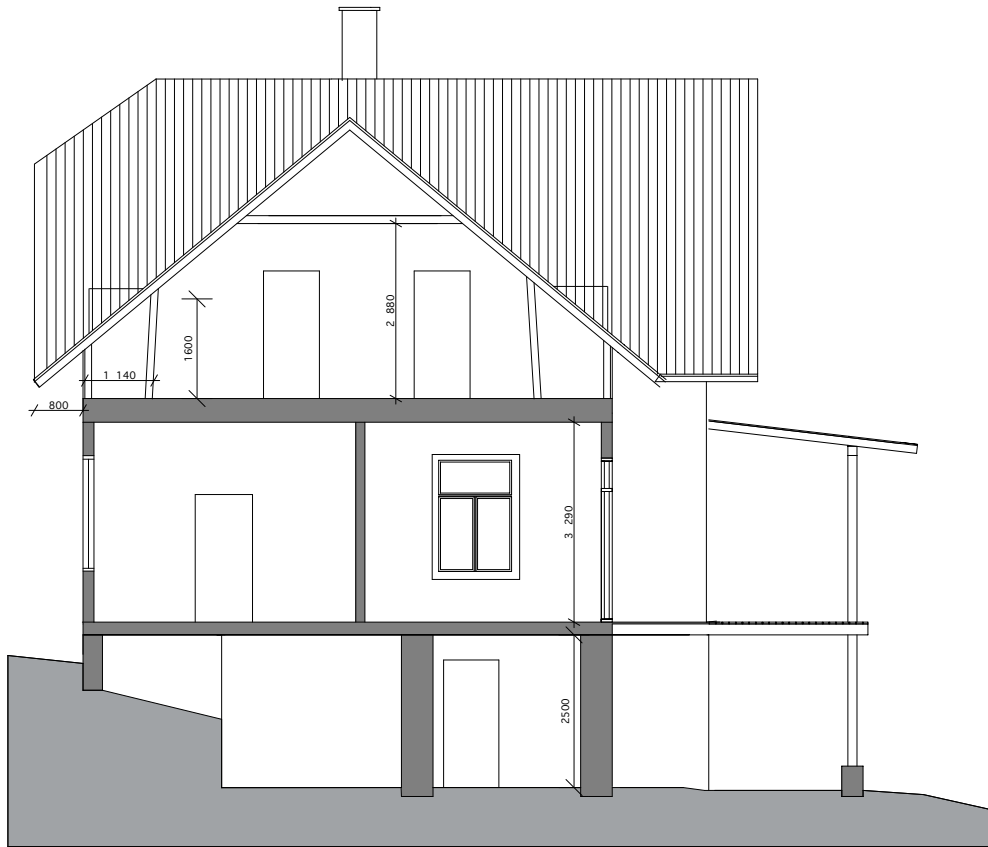
LEIKKAUS A-A

LEIKKAUS B-B
