SELVITYS KORVAUSVAATIMUKSEEN

Vaurioituneen auton rekisterinumero		Muu vaurio	Puuvaurio
Korvausvaatimuksen esittäjän nimi			
Tapahtumapäivä	19.11.2020	Kello	11.15
Tapahtumapaikka	Tuurnankatu 12		
Hoitovelvollisuus	Infra		
Korvausvelvollisuus

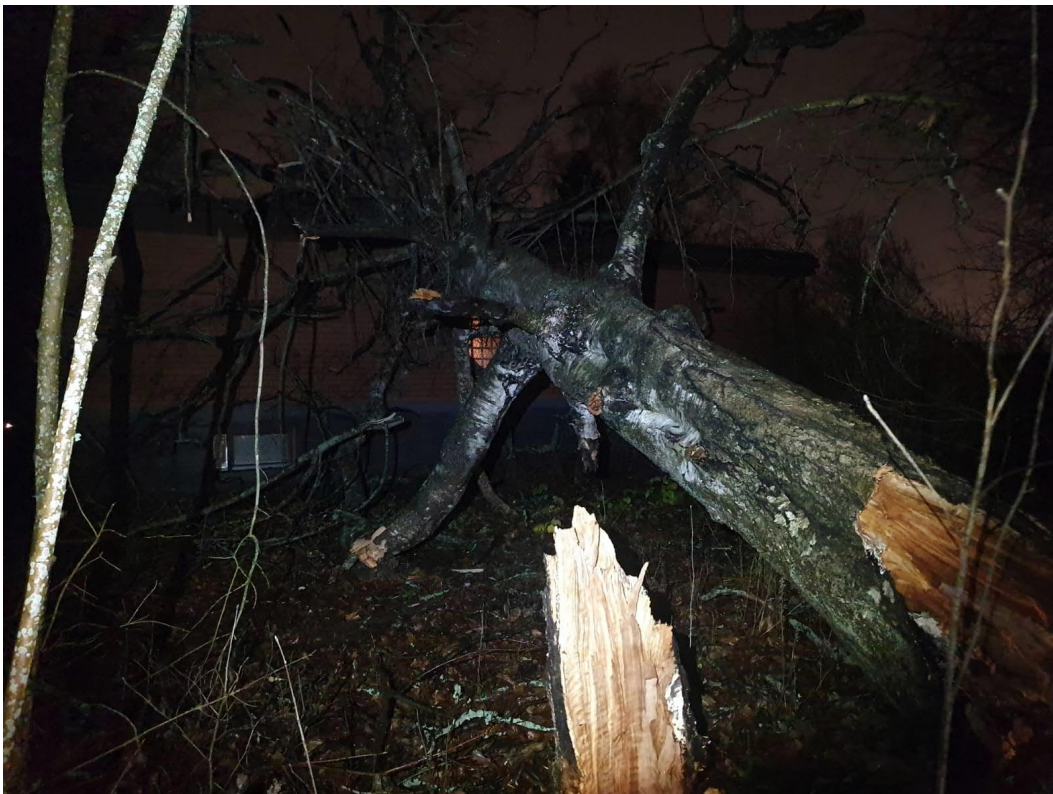
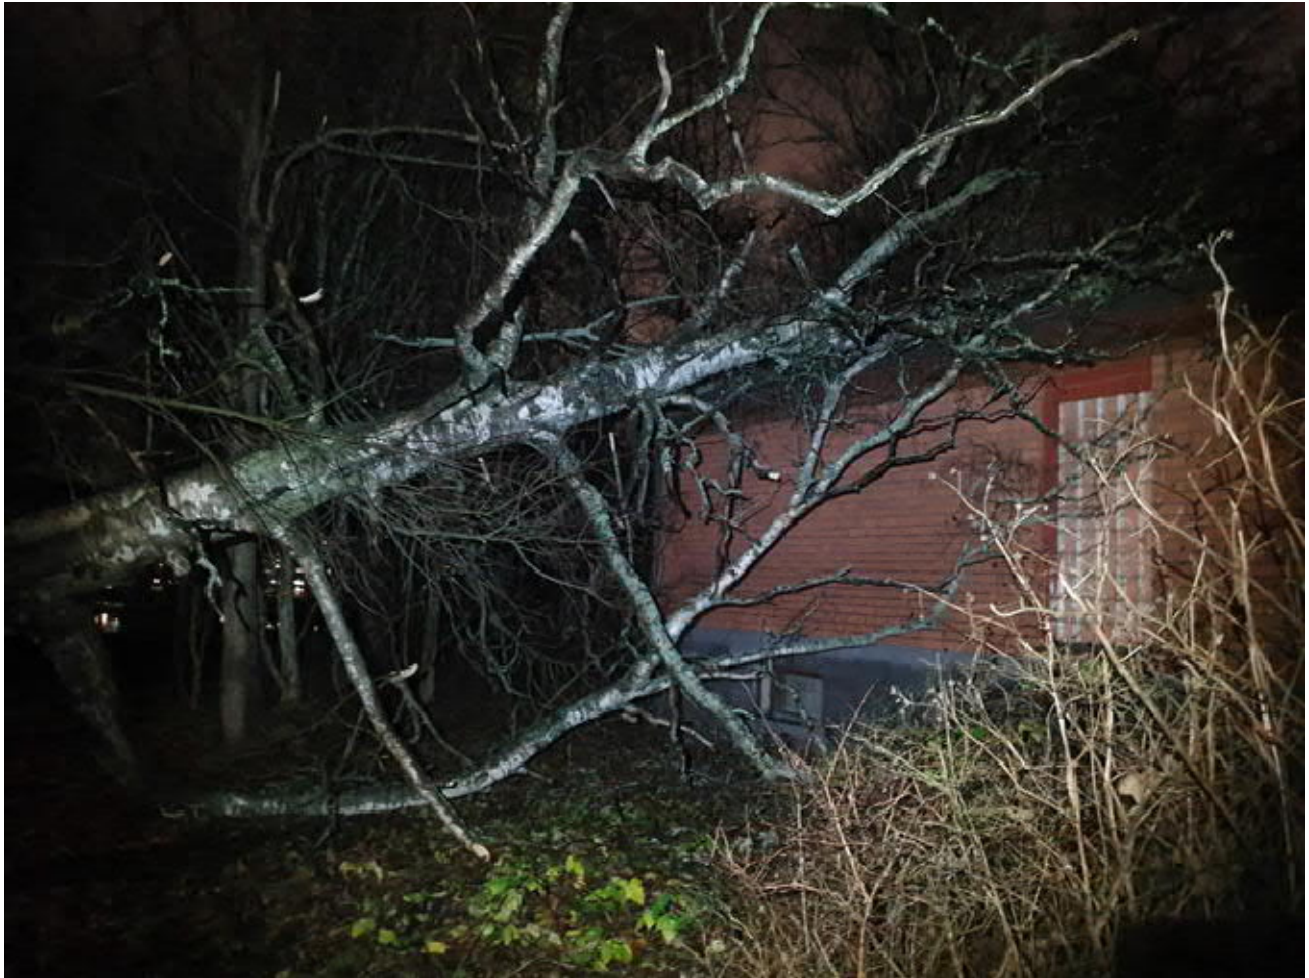
Kuvat M P

Urakoitsijan ottamien kuvien perusteella puu on ollut tyvestä laho.

Alueen puustoa tarkasteltiin kesällä 2020, silloin ei havaittu puissa ulkoisia merkkejä kunnan heikkenemisestä. Kaatuneessa koivussa oli melko pienet lehdet, mutta latvuksen kunto oli yleisesti hyvä. Ei näkyviä käävän tai sienten itiöemiä. Puiden tarkkailua ei ole laiminlyöty.
