# VOIMAN CENTRUM TAVARATALO, HÄMEENKATU II

Rakennushistoriallinen selvitys 2025  
Arkkitehdit LSV Oy  
27.1.2025

## Rakennushistoriallinen selvitys 2025

Tilaaja  
Kiinteistö Oy Tampereen Hämeenkatu 11

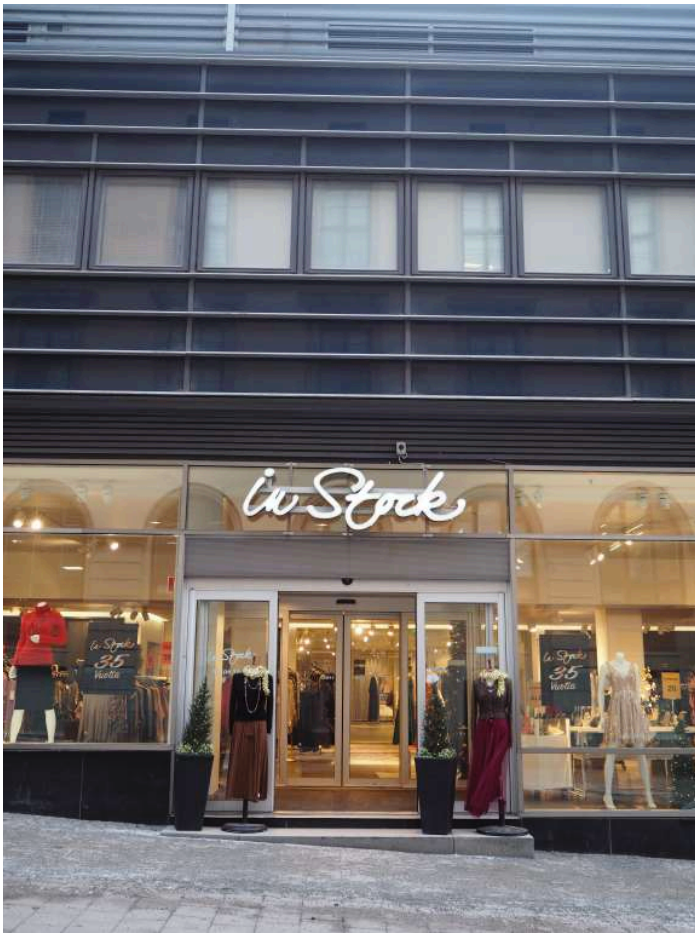
Pellavatehtaankadun puoleinen sisäänkäynti toteutettiin vuoden 2012 liiketilojen uudistamisen yhteydessä. Alkuperäinen sokkelimateriaali - musta klinkkerilaatta - vaihtui vuoden 1997 muutostöiden yhteydessä puolikiiltäväksi hioutuksi betoni-mosaikkilaataksi. (EH)

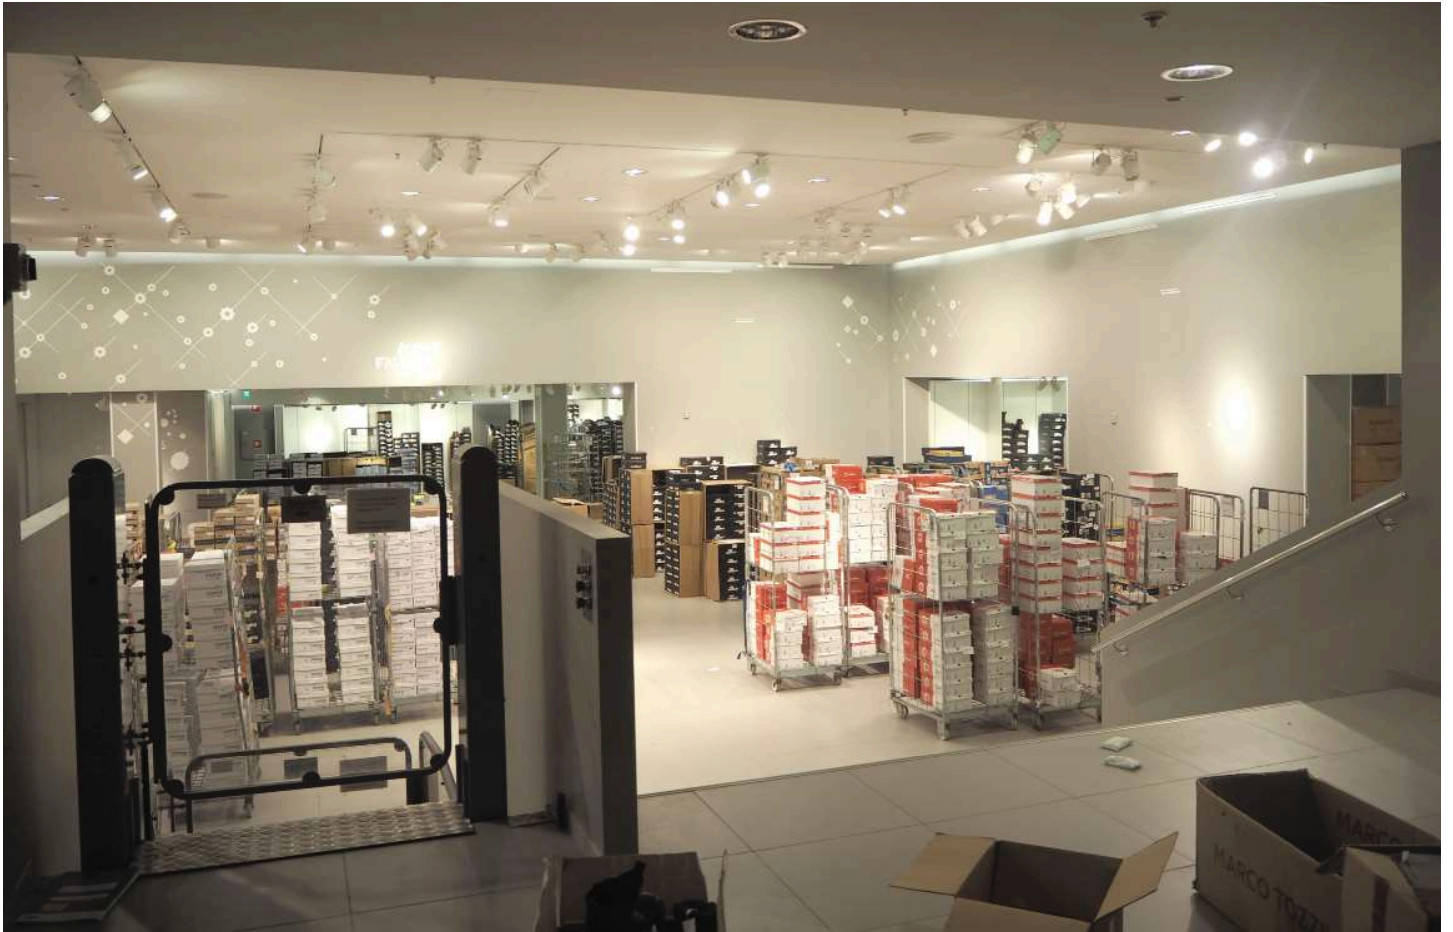
Nykyään entisen tavaratalon keskushalli ja sitä ympäröivät tilat toimivat Click Shoes -kaupan varastotiloina. Sisäpintoja ei ole uusittu H&M:n muutettua pois tiloista. Kattoikkunat ovat nykyään piilossa alaslasketun katon alla ja myös myymälätilasta Pellavatehtaankadulle aukeavat ikkunat on peitetty. Kuvan etualalla oleva nostin ja avoporras on lisätty vuonna 2012. 2025. (EH).

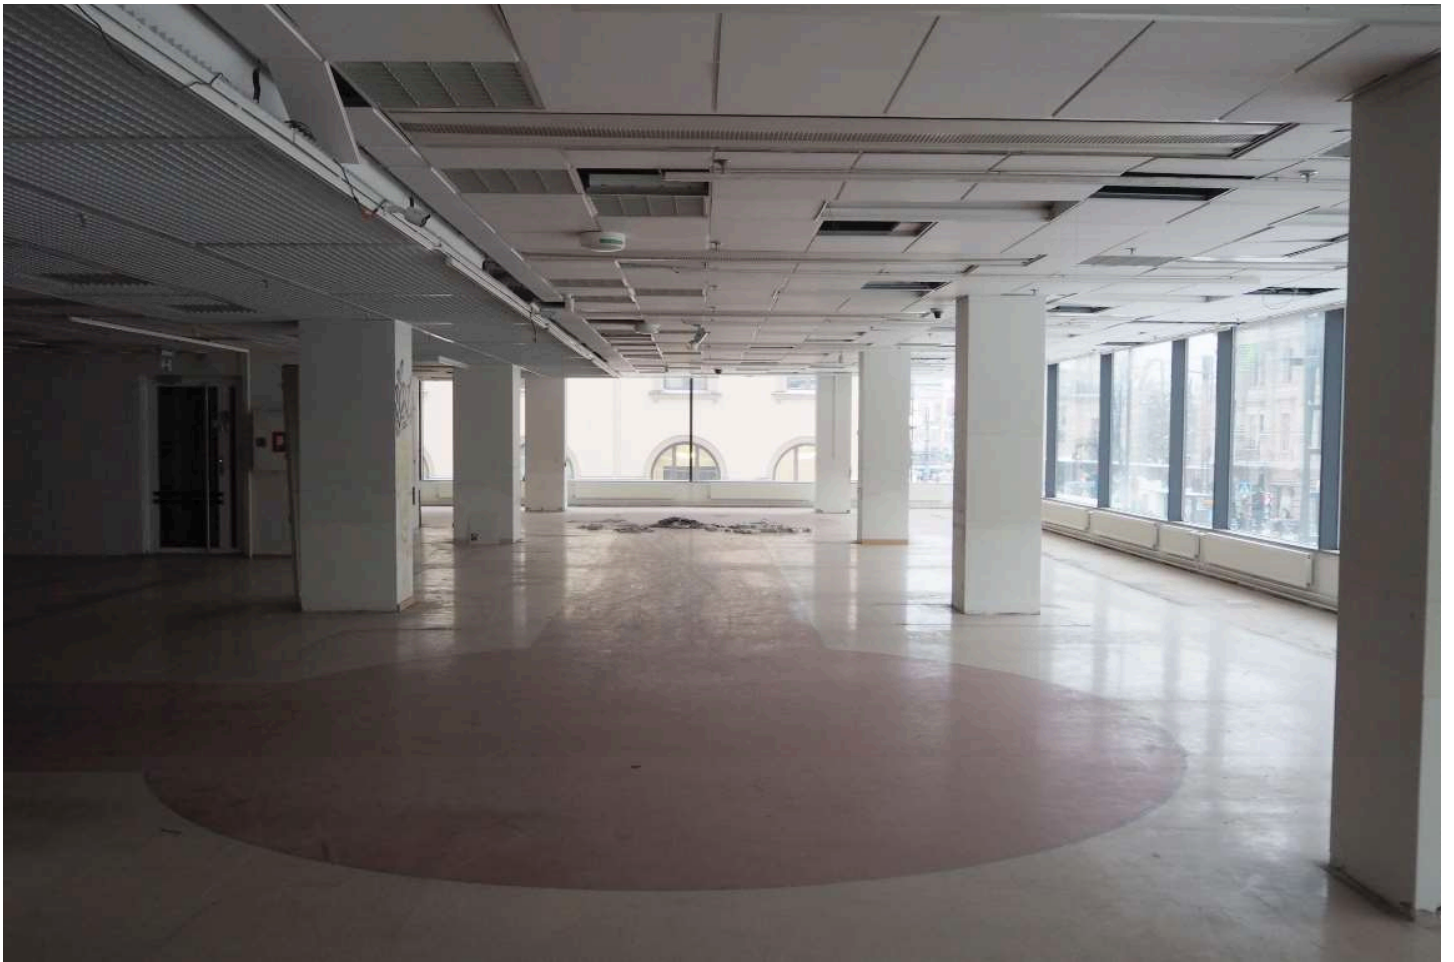
Toisen kerroksen liiketilat ovat olleet tyhjiään Clas Ohlsonin muutettua pois vuonna 2019. 2025. (EH)

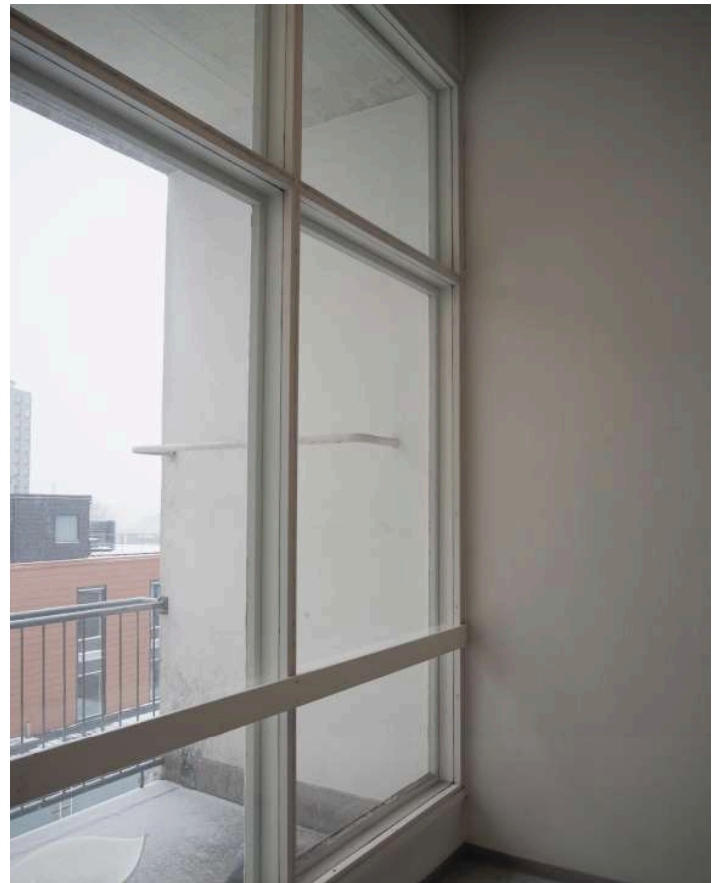
*Ikkunat ovat alkuperäiset. Ikkunalasin eteen on myöhemmin lisätty lauta kaiteeksi. 2025. (EH)*

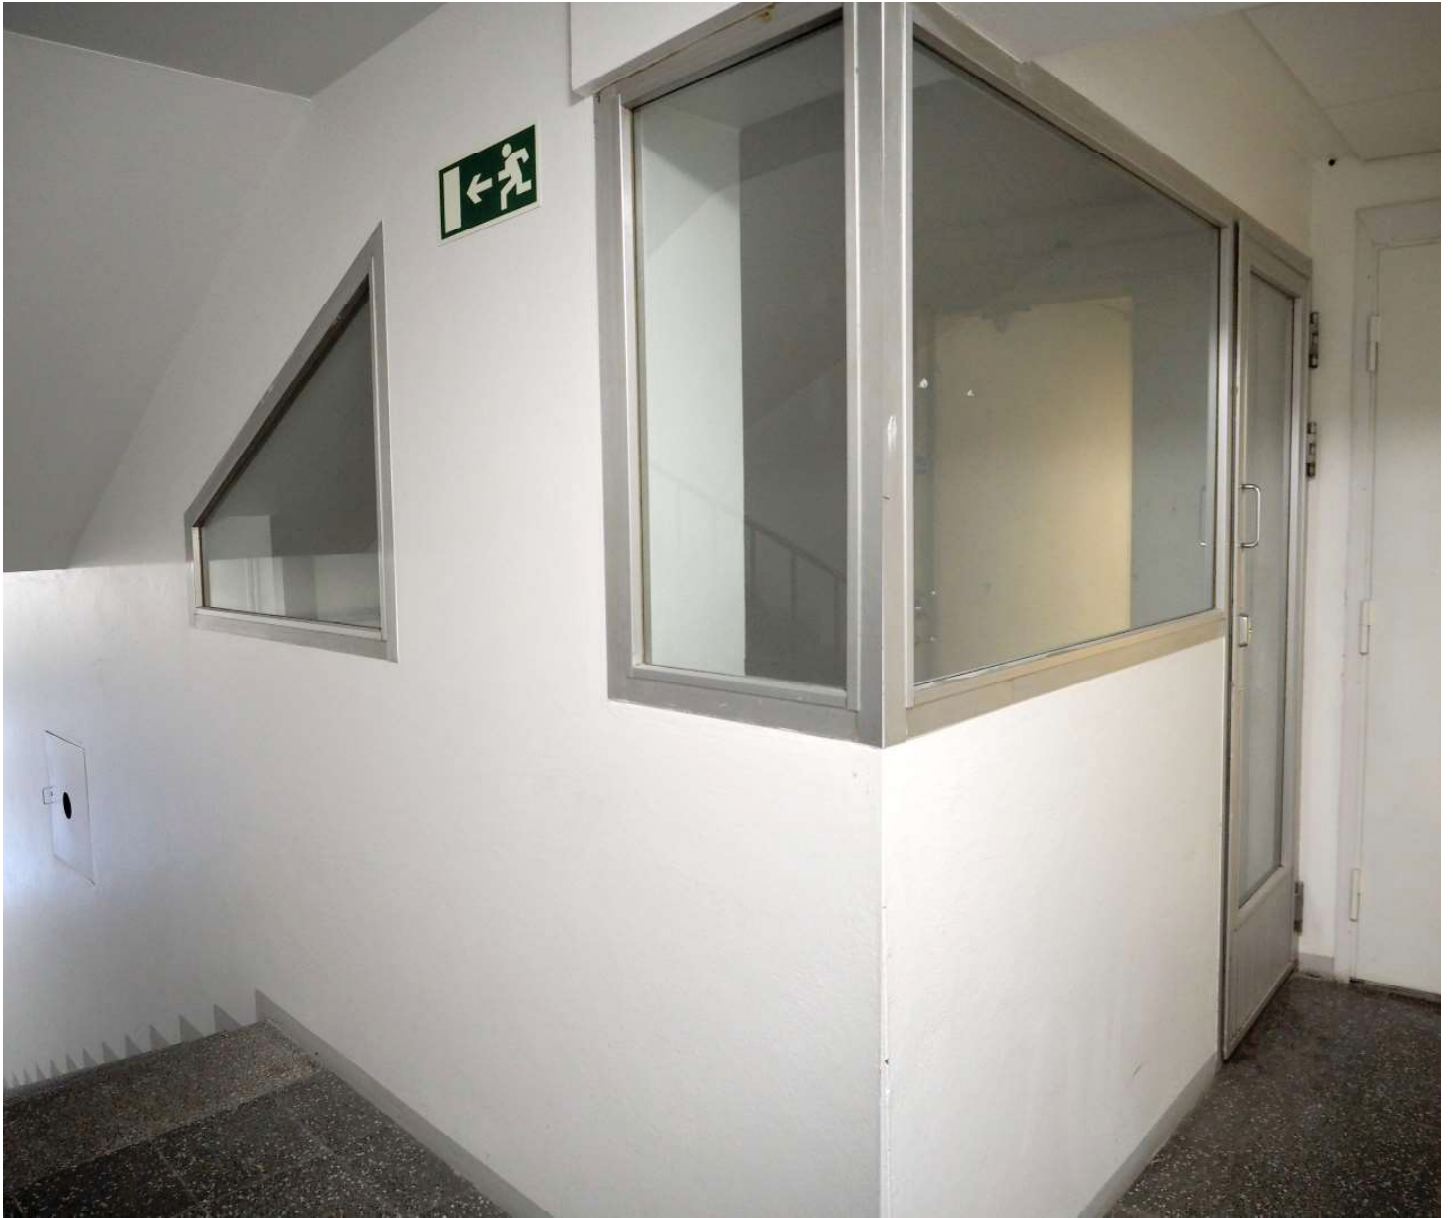
*Alkuperäinen tavaratalon vahdin koppi on edelleen paikallaan. Sisäänkäynti vaihtui vuonna 1973 viereiseltä seinältä nykyiselle paikalleen. Tila on ollut pidempään vailla käyttöä. 2025. (EH)*

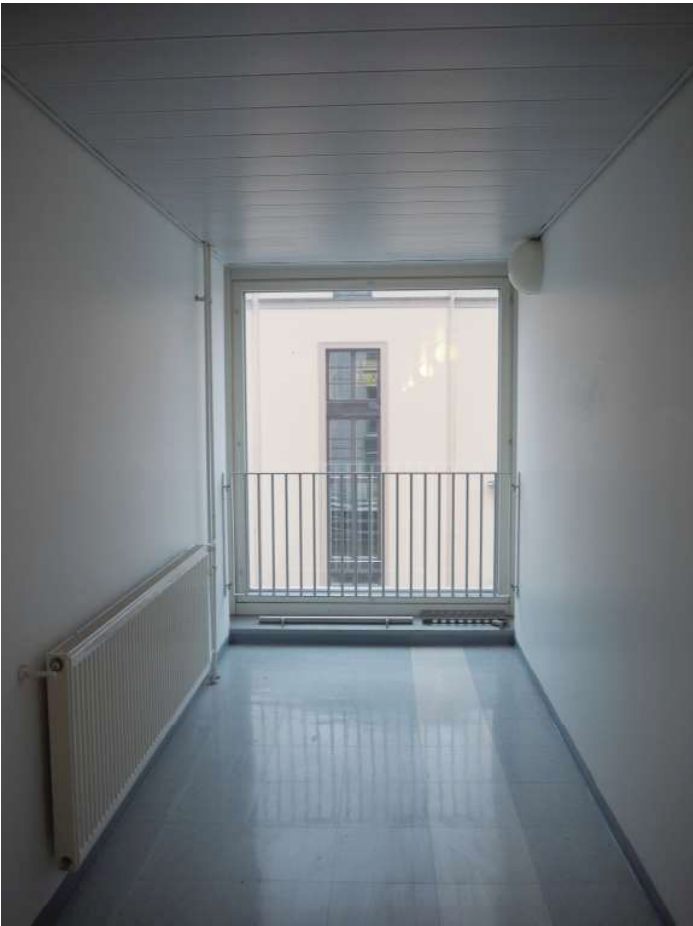
*Vasemmalla: Käytävän vastakkaisessa päädyssä on ikkuna Pellavatehtaankadulle. Etenkin entisissä kaupunginhotellin kerroksissa kerroskorkeus 2800 mm voi asettaa haasteita tulevan käyttötarkoituksen kannalta taloteknisten laitteiden tilatarpeiden suhteen. (EH)*

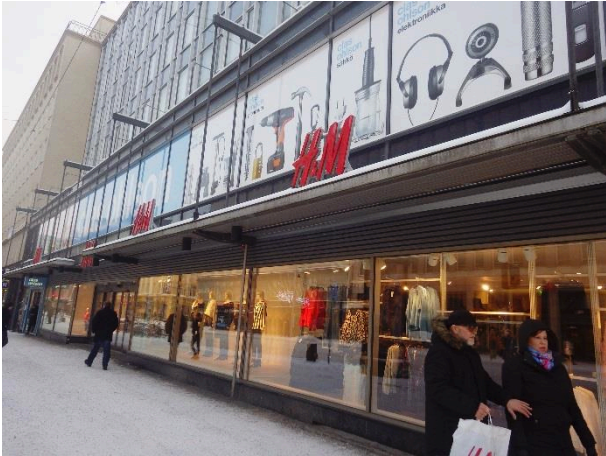
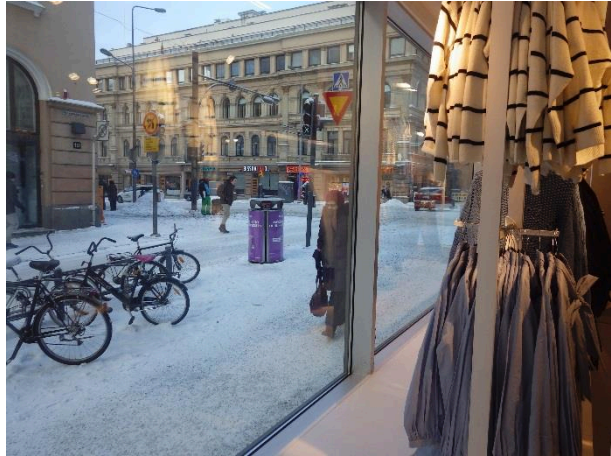
*Rakennus rajoittuu ympäröiviin rakennuksiin ja kaupungin katualueeseen.*

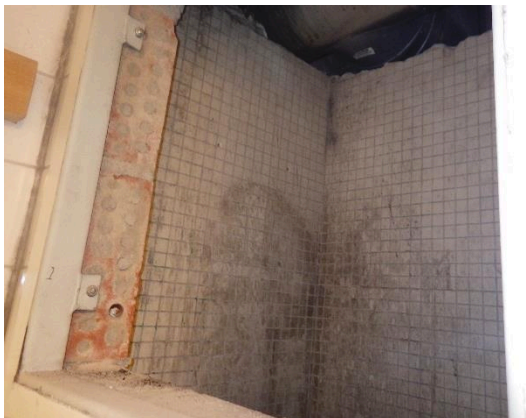
*Vanhoja ja mahdollisesti asbestipitoisia keraamisia laatoituksia nykyisen tekniikkakuilun ja kellarin tekniikkatilojen seinissä ja latioissa.*

Vanhojen kosteusvaurioalttiiden ja haitta-ainepitoisten materiaalien sijainti ja vaurioituminen sekä tästä aiheutuvat toimenpidetarpeet ja

-aikataulu tulee selvittää rakenne- ja kosteus-  
teknisellä kuntotutkimuksella sekä haitta-aine-  
tutkimuksella.

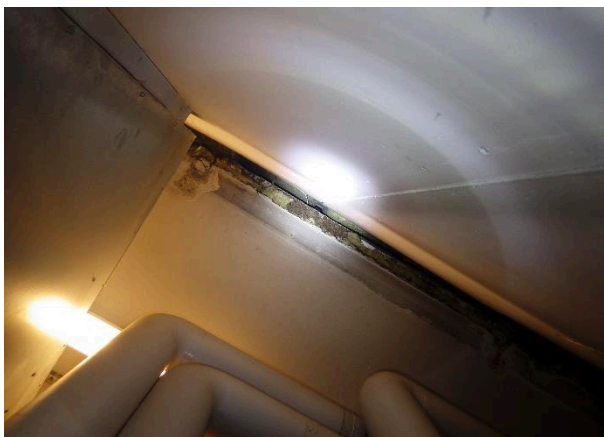
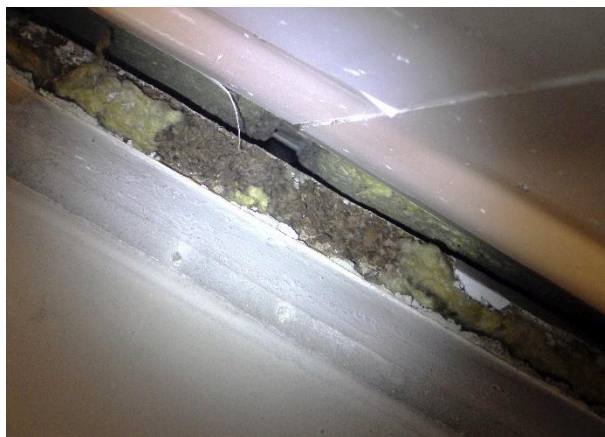
*Korkkieristettä ulkoseinässä 1. ja 2. kerroksen välissä.*

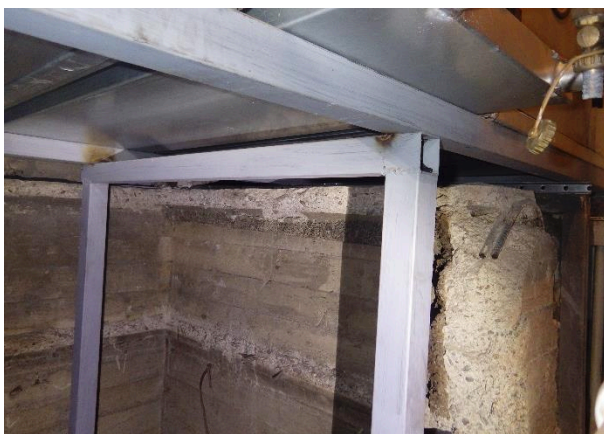
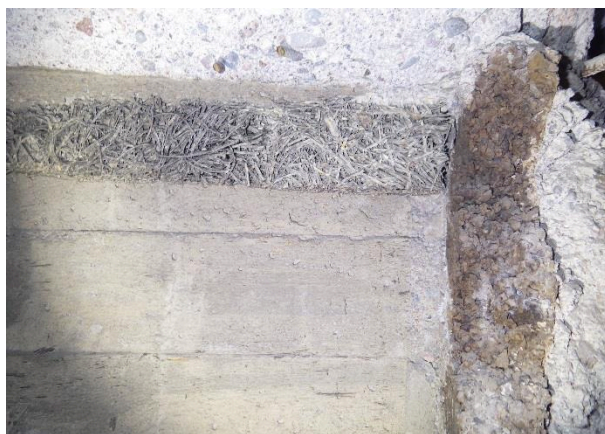
*Korkkieristeen ja sementtilastuvillalevyjen jäämiä vanhan välipohjan kohdalla nykyisessä ilmastointikonehuoneessa TK5.*

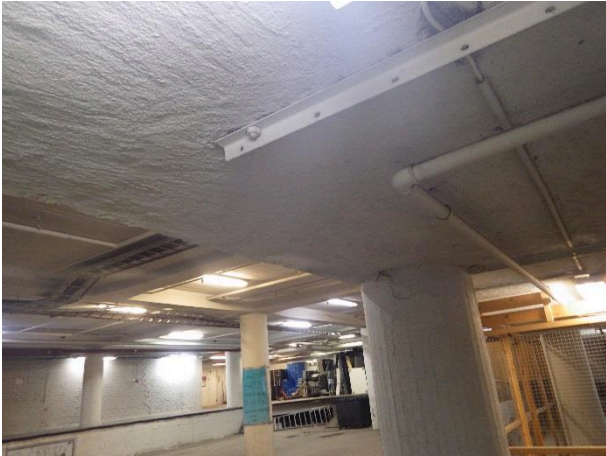
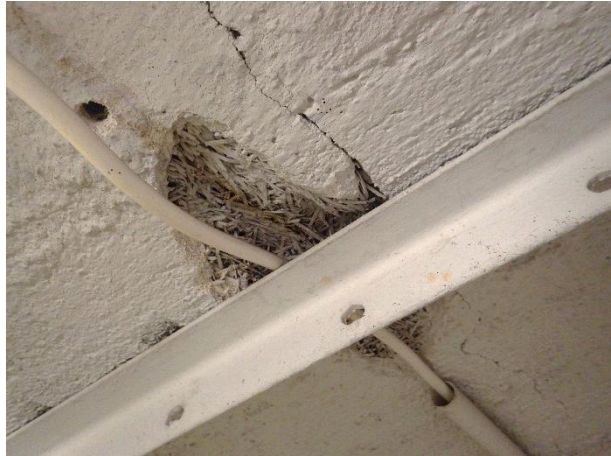
*Sementtilastuvillalevyä kellarikerroksen välipohjan alapinnassa.*

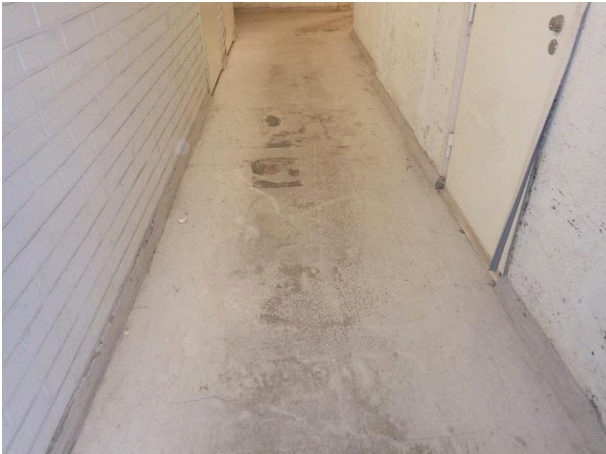
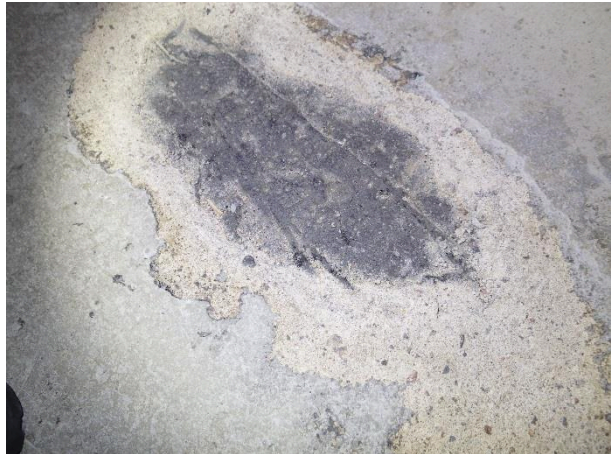
*Mahdollista valuasfalttia kellarikerroksen lattiassa.*

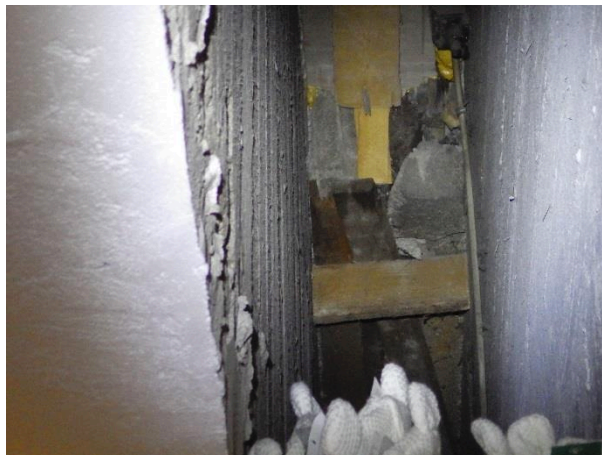
*Vanhoja muottilautoja kellarikerroksen varastotilan rakenteissa.*

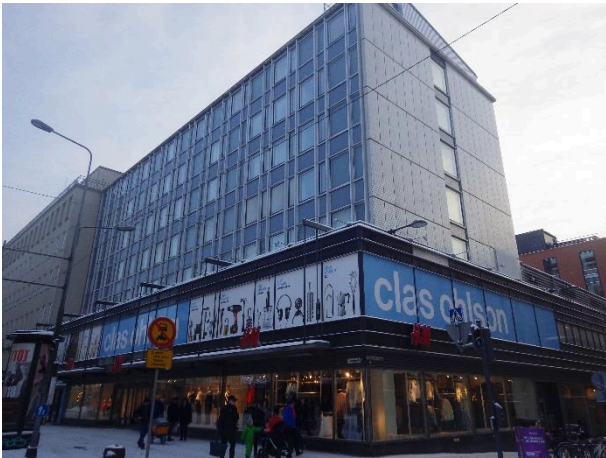
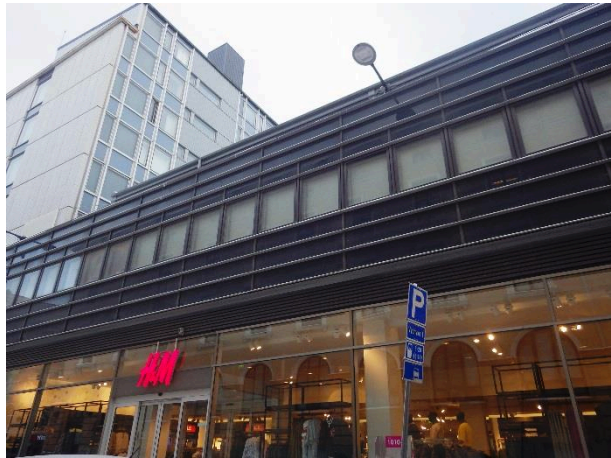
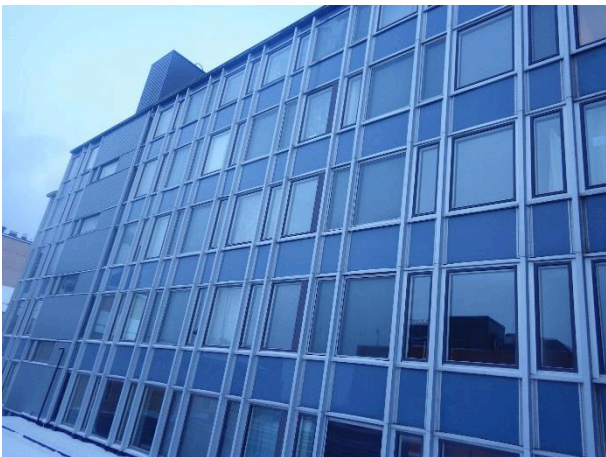
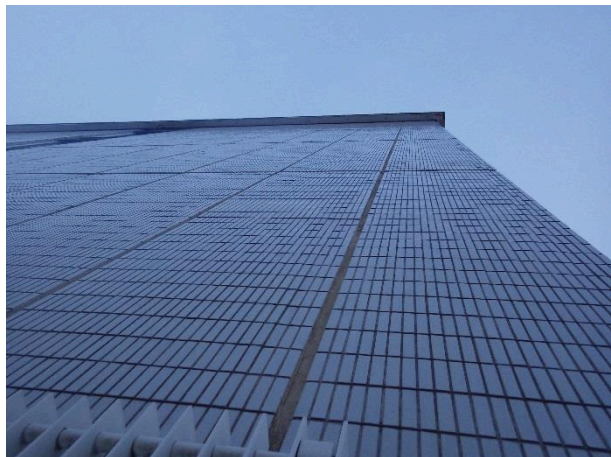
*Yleiskuvia julkisivuista.*

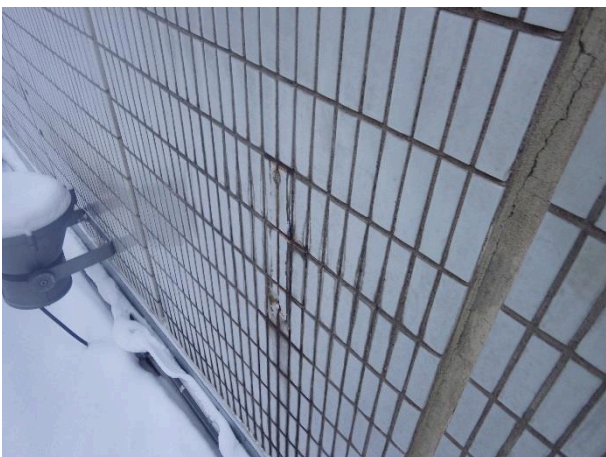
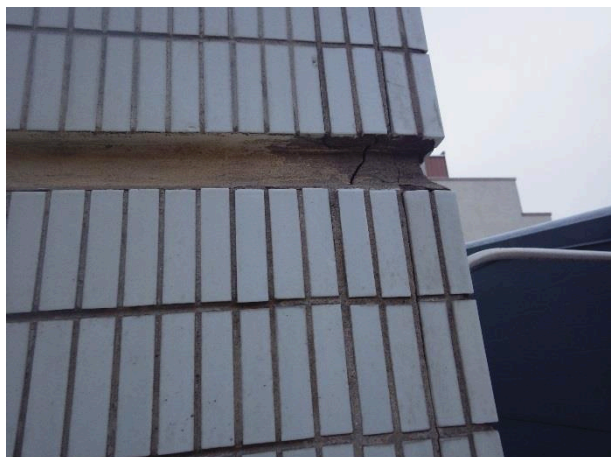
*Klinkkeripintaista julkisivua.*

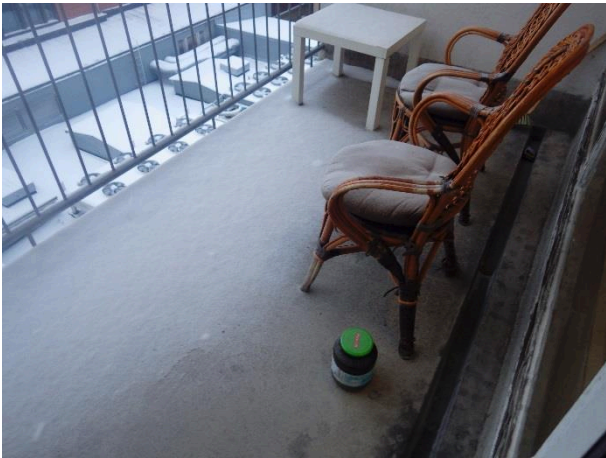
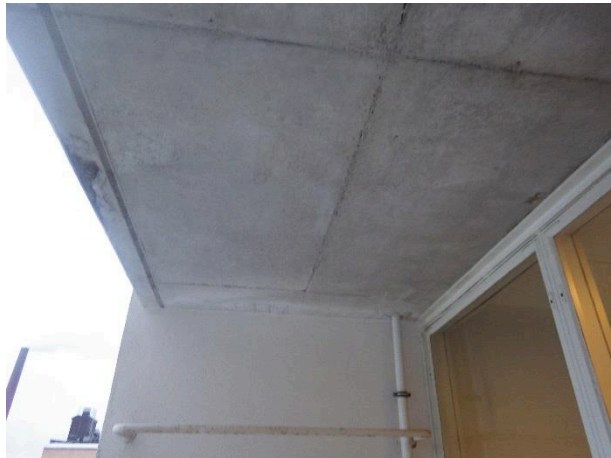
*Yleiskuvia parvekeilta.*

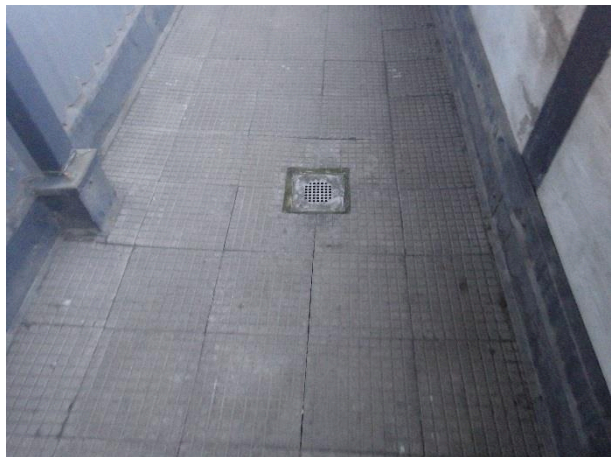
*Yleiskuva luhtikäytävältä ja lattiakaivo.*

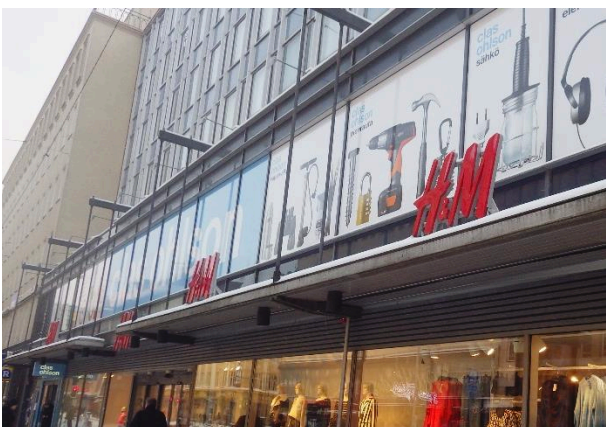
*Liiketilojen sisäänkäyntikatoksia ja niiden kannakointi.*

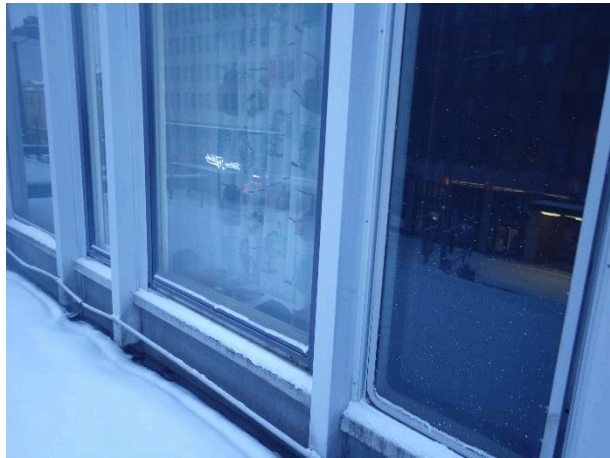
*Asuinhuoneistojen ikkunoita.*

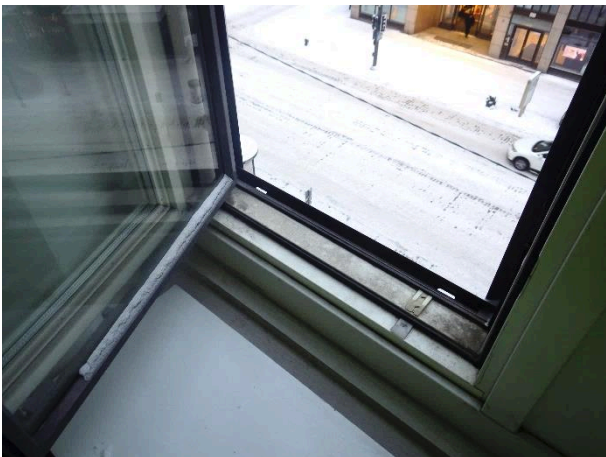
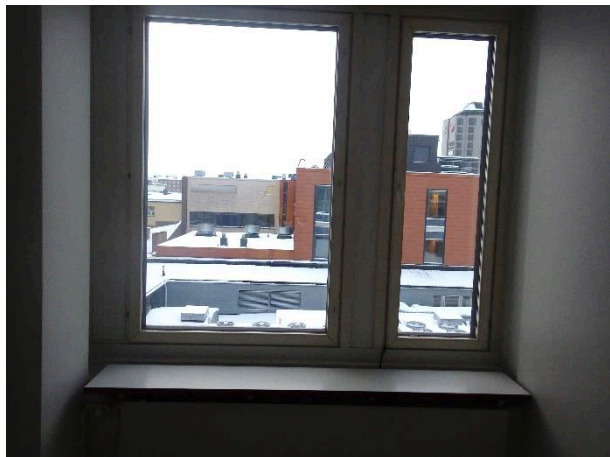
*Asuinhuoneistojen ikkunoita.*

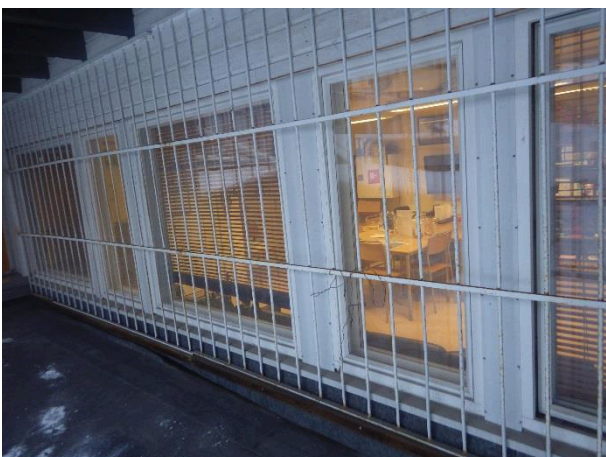
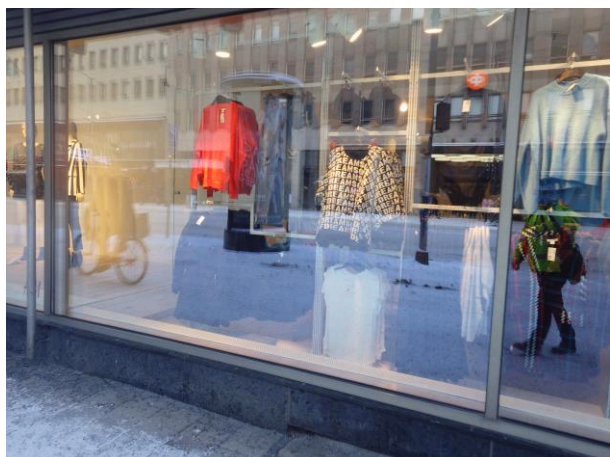
*Liiketilojen ikkunoita.*

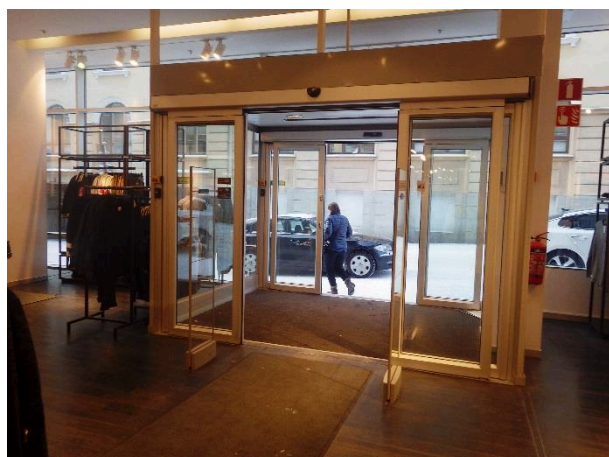
*Myymän ulko-ovi.*

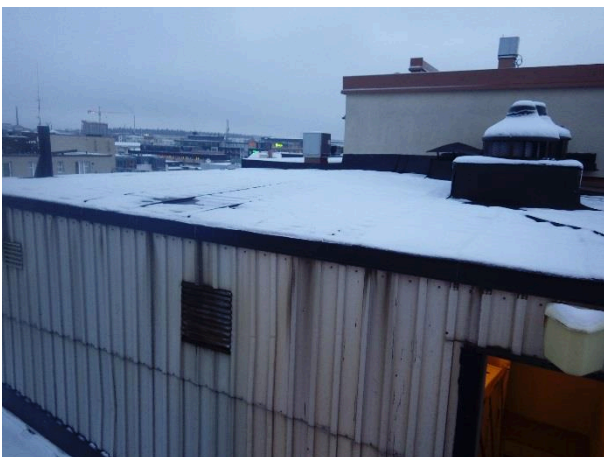
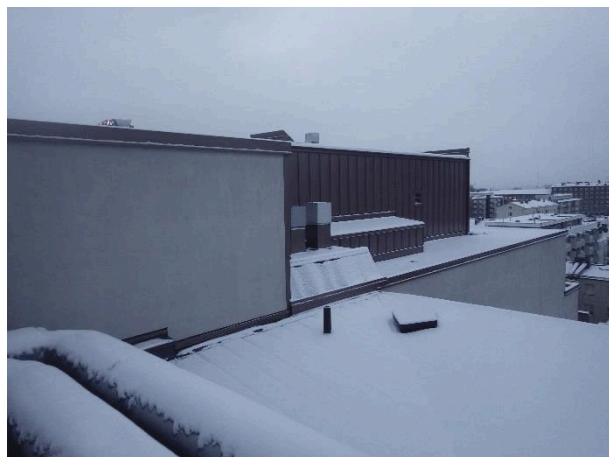
Vesikatoilla on ollut vuosien saatossa joitain vuotoja. Ylemmän katon vuotokohdat on paikattu ja vauriot korjattu, kun vuodot on havaittu. Alemman vesikaton vuodot ovat aiheutuneet

*Kuvia ylemmältä vesikatolta.*

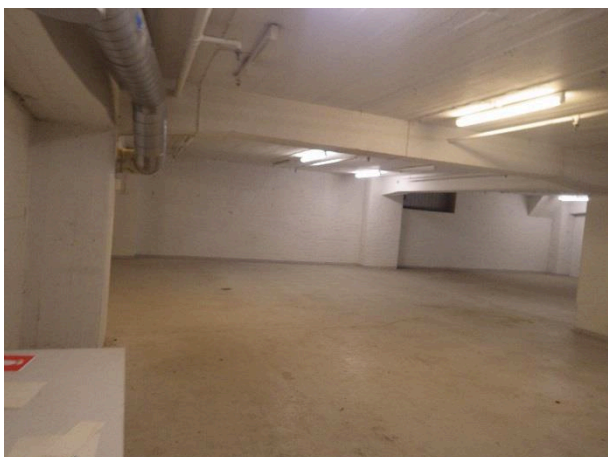
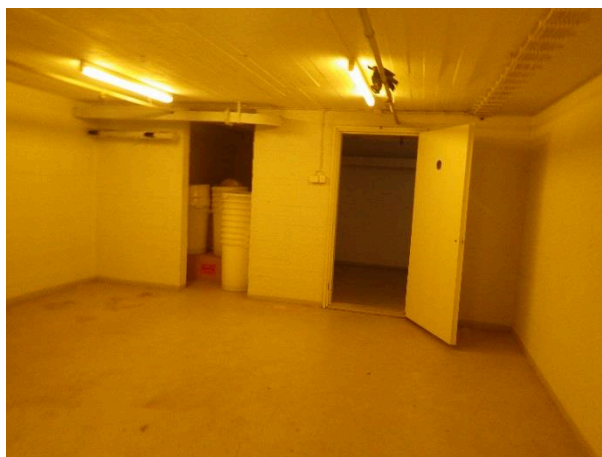
*Yleiskuvia väestönsuojatiloista.*

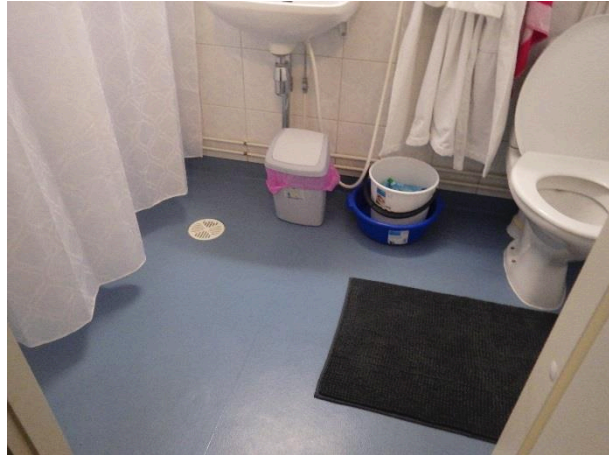
*Yleiskuvia asuinhuoneistojen märkätiloista.*

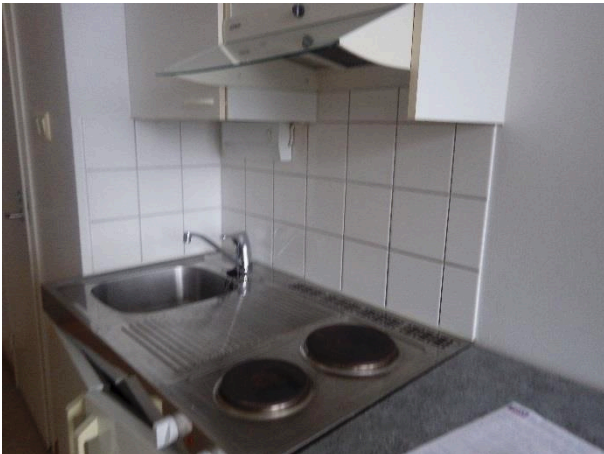
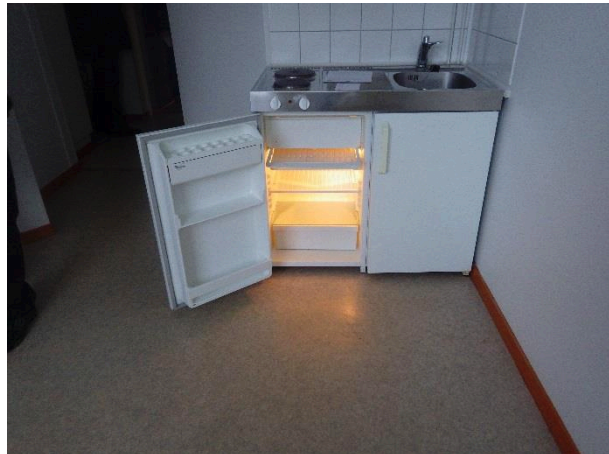
*Yleiskuvia asuinhuoneistojen keittiökalusteista.*

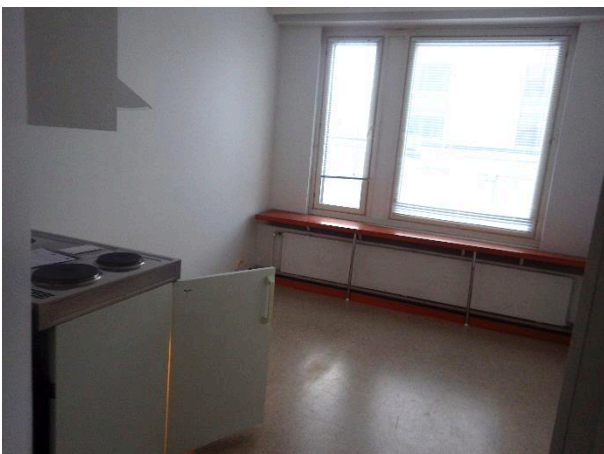
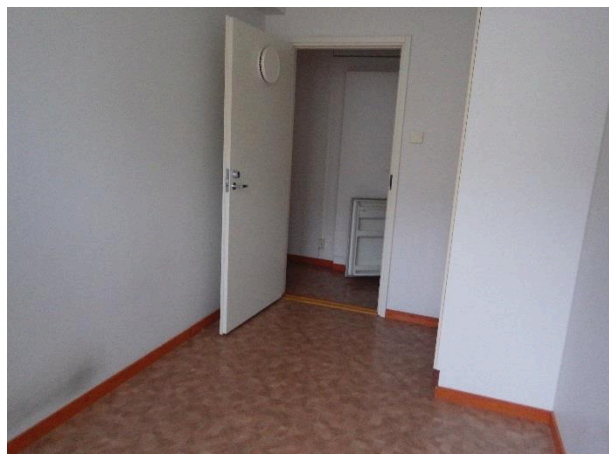
*Yleiskuvia asuinhuoneista.*

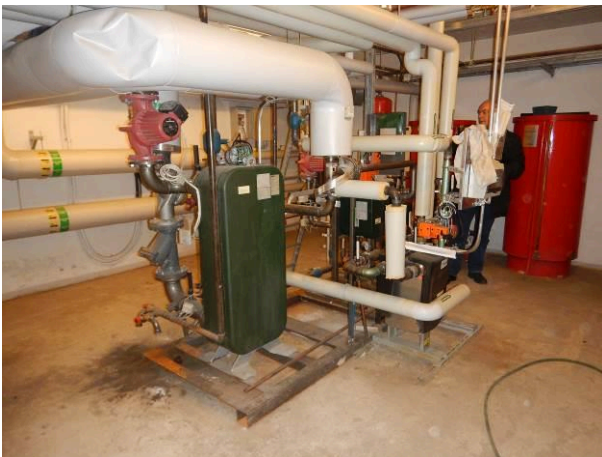
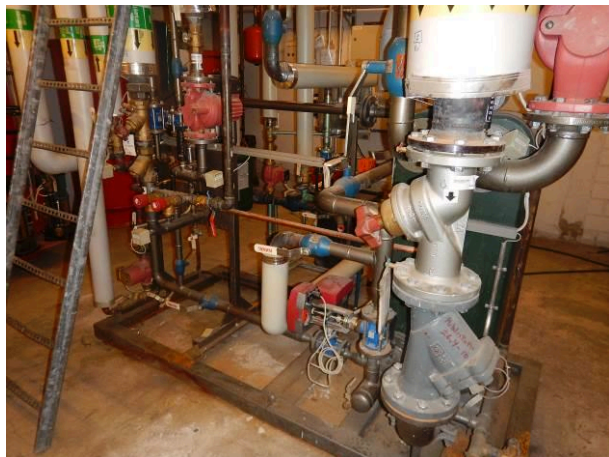
*Kiinteistön kaukolämmön alajakokeskus.*

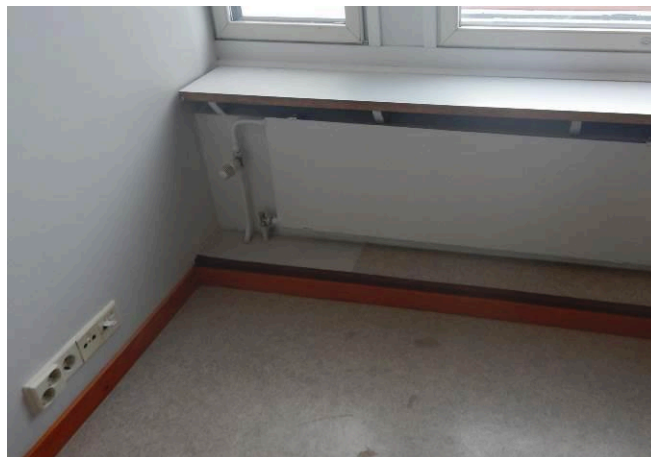
*Asunnon patteriventtiili.*

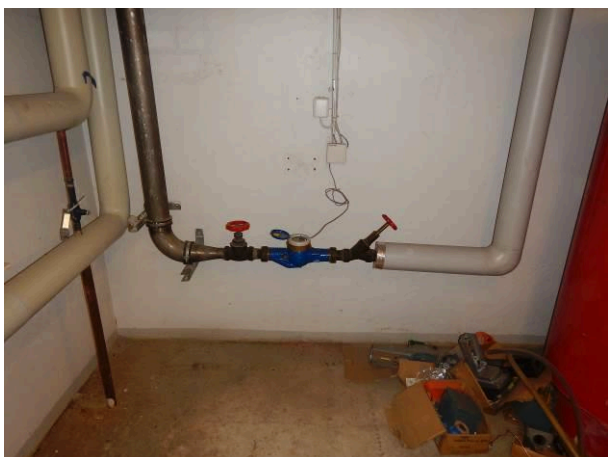
*Vesimittari lämmönjakohuoneessa.*

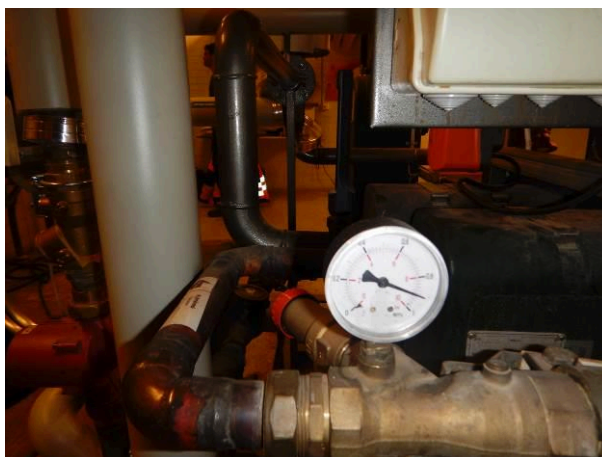
*Käyttövesiverkoston painetaso, joka on 900 kPa.*

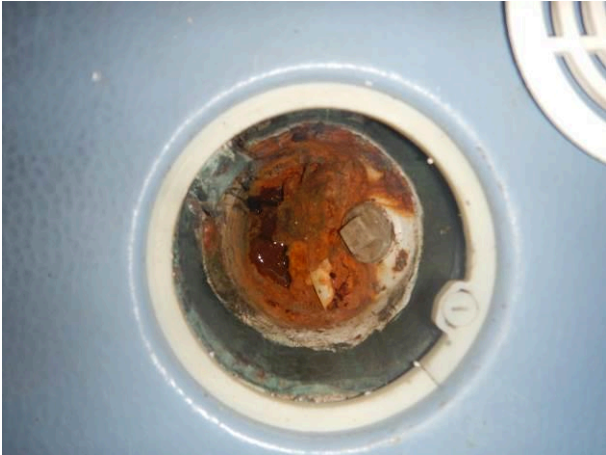
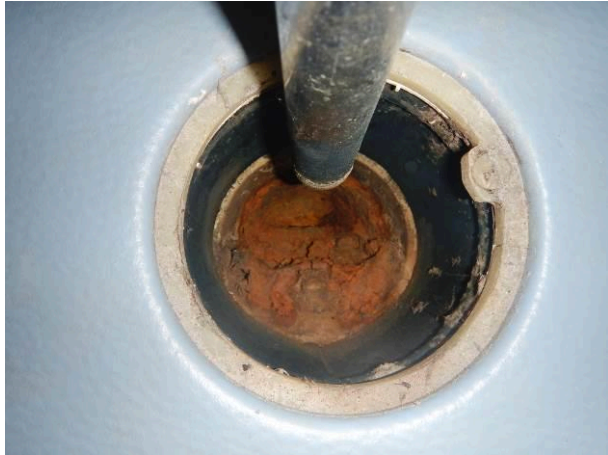
*Asuntojen kylpyhuoneiden lattiakaivot ovat osittain vanhoja valurautakaivoja.*

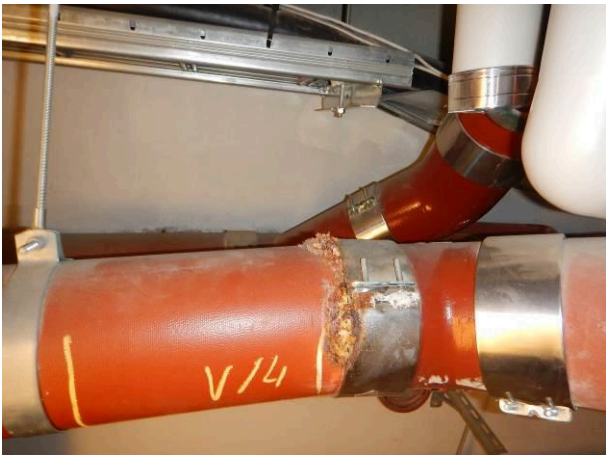
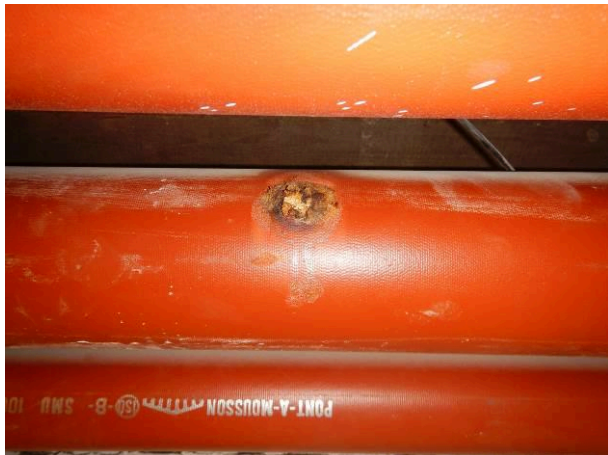
*Kiinteistön vuonna 1998 uusitut pohjaviemärlinjat ovat osittain heikossa kunnossa.*

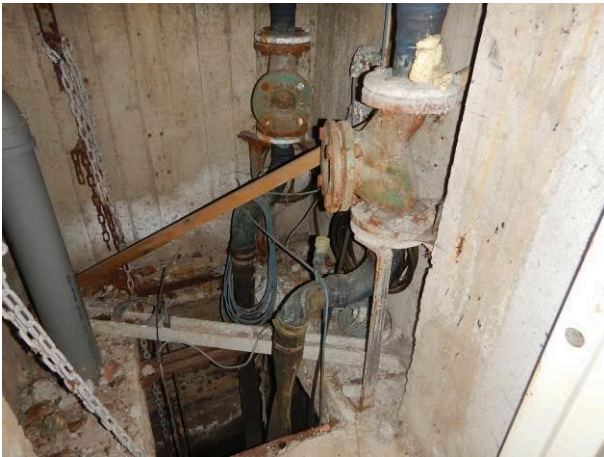
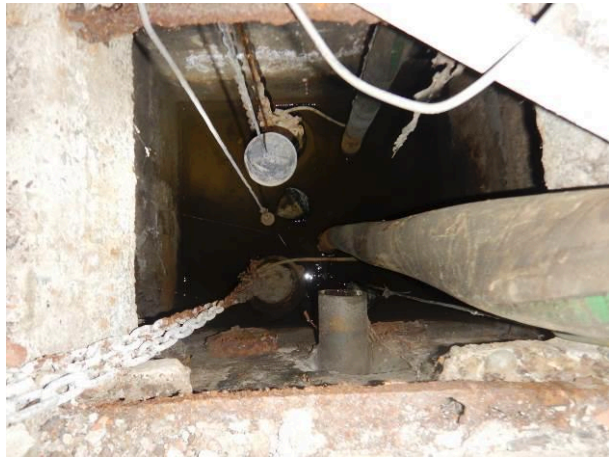
*Yleiskuva jätevesipumppaamosta.*

Jätevesipumppaamon korjaus/ uusiminen.

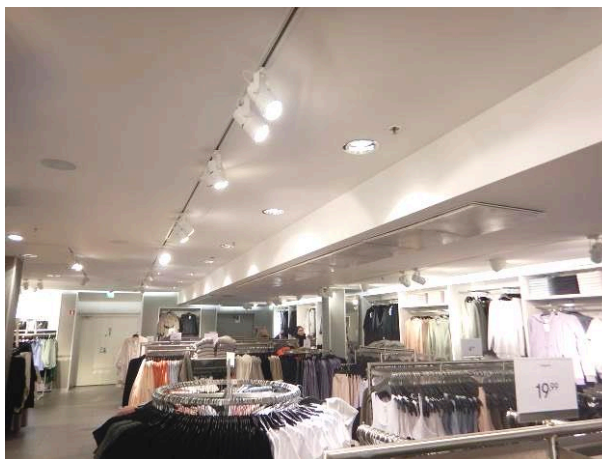
*Liiketilojen päätelaitteita.*

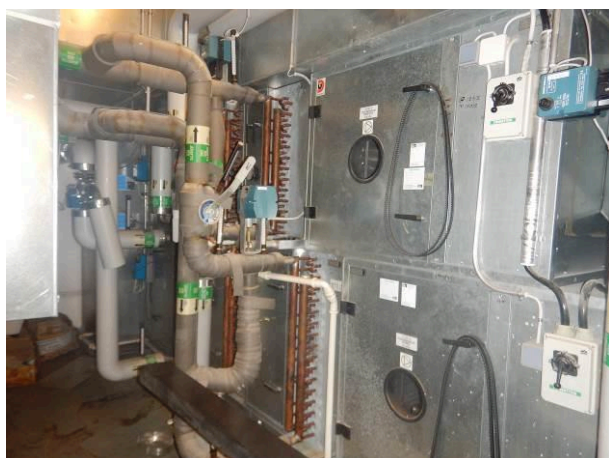
*Kiinteistön ilmanvaihtokoneita ja kuva konehuoneesta, jota pidetään osittain varastotilana.*

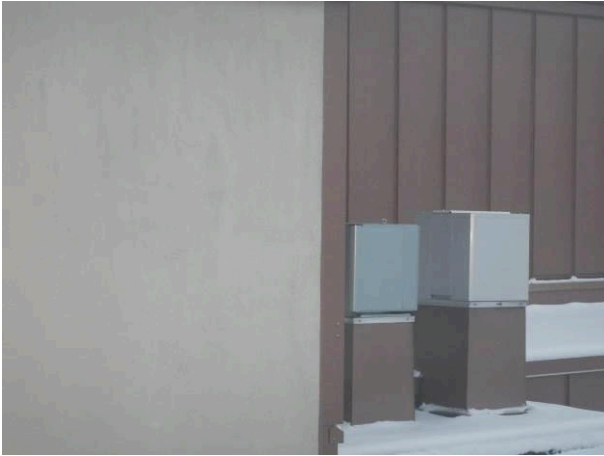
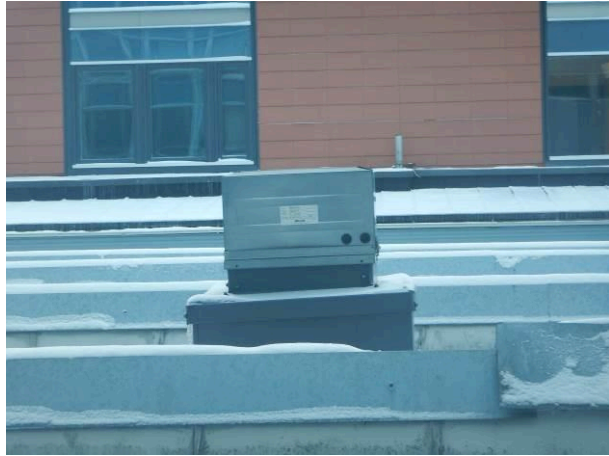
*Kiinteistön huippuimureita.*

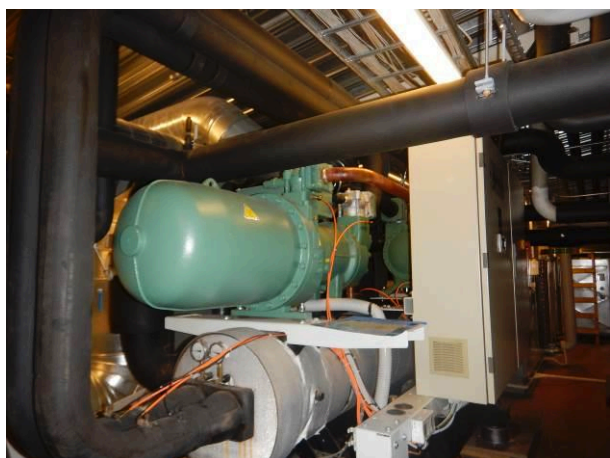
Kiinteistön kylmäkoneita.

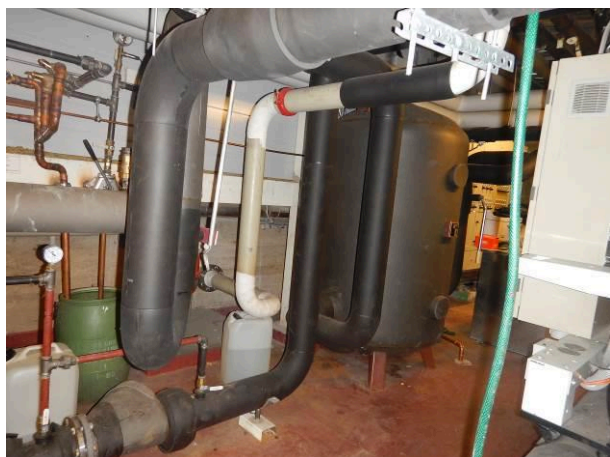
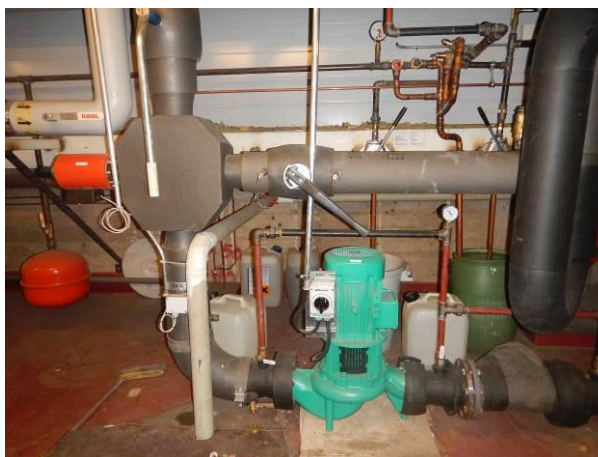
*Kiinteistön jäähdytysvesiverkoston asennuksia.*

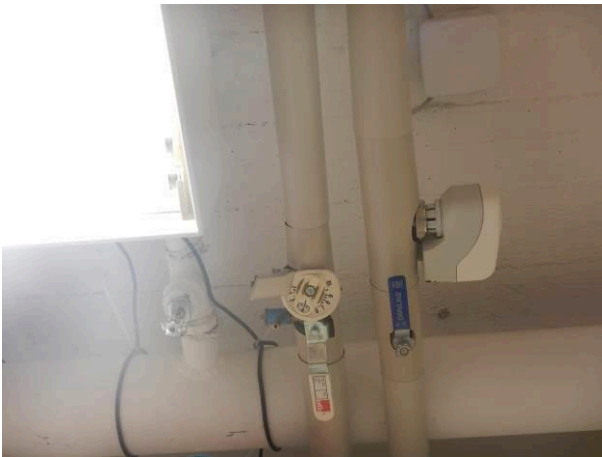
*Jäähdytyspalkkeja palveleva lämpösähkötoimilaite ja huonesäädin.*

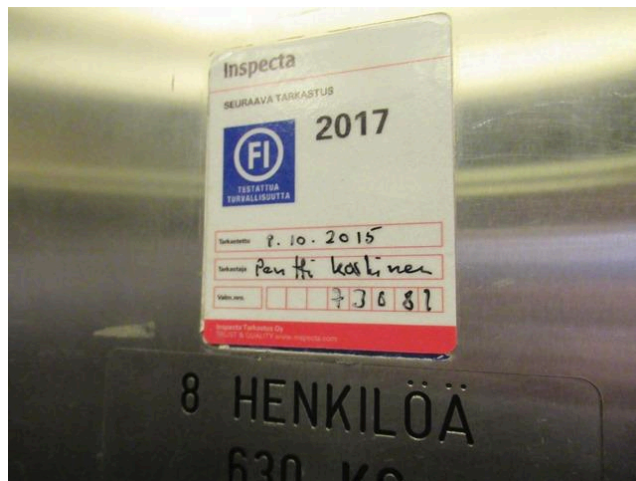
3 / 1 hissien ja liukuportaiden määräaikaistarkastukset

*Hissin tarkastusmerkintä vuodelta 2015*
