# VOIMAN CENTRUM TAVARATALO, HÄMEENKATU II

Rakennushistoriallinen selvitys 2025  
Arkkitehdit LSV Oy  
27.1.2025

## Rakennushistoriallinen selvitys 2025

Tilaaja  
Kiinteistö Oy Tampereen Hämeenkatu 11

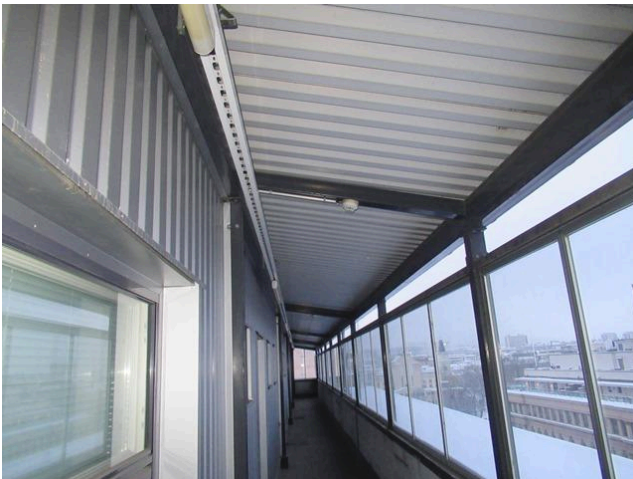
*Terassin T8-loisteputkivalaistusta*

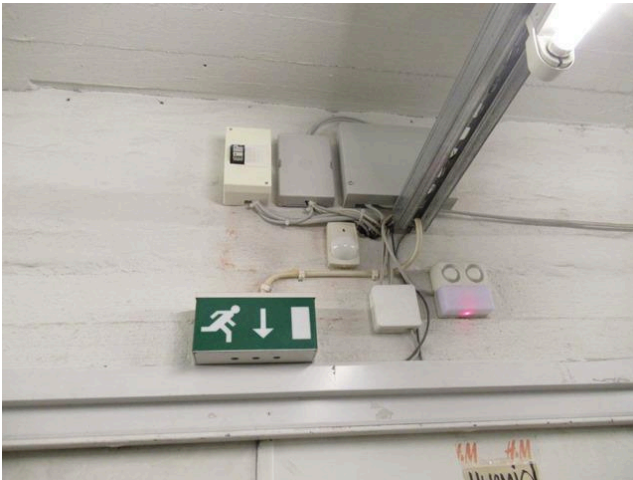
3 pääosin / 1 toimimattomat poistumisopastevalaisimet ja valoteholtaan heikentyneet LED-opastevalaisimet.

*Toimimaton poistumisopastevalaisin*

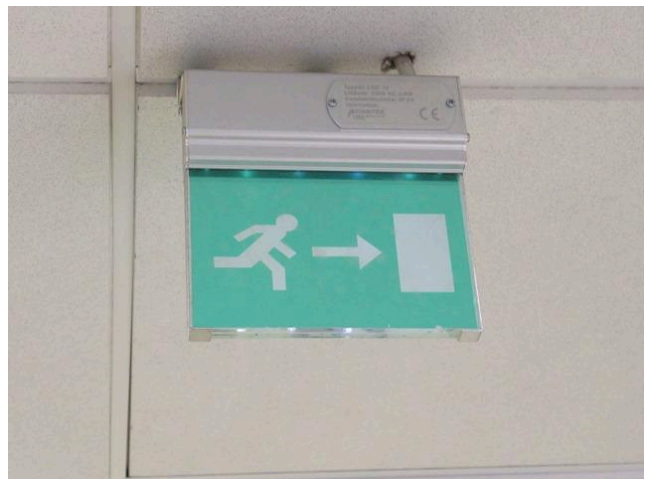
*Heikkotehoinen opastevalaisin, Clas Ohlson*

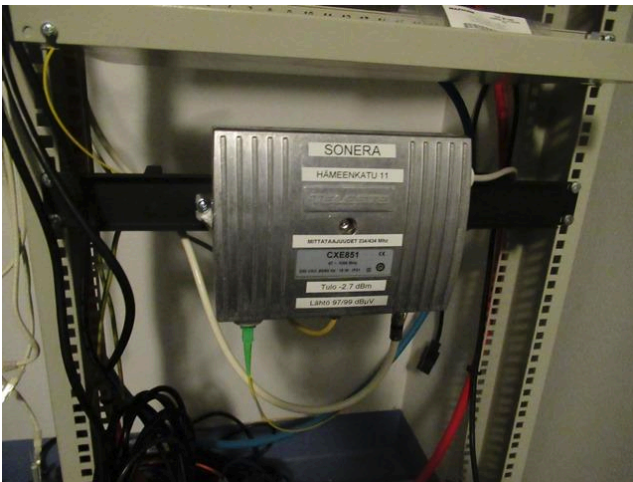
| Kuntoluokka: | 4 pääosin / 3 vahvistimet |

*Kaapeli-tv-operaattorin päävahvistin*

*Kaapeli-tv-operaattorin alavahvistimia*

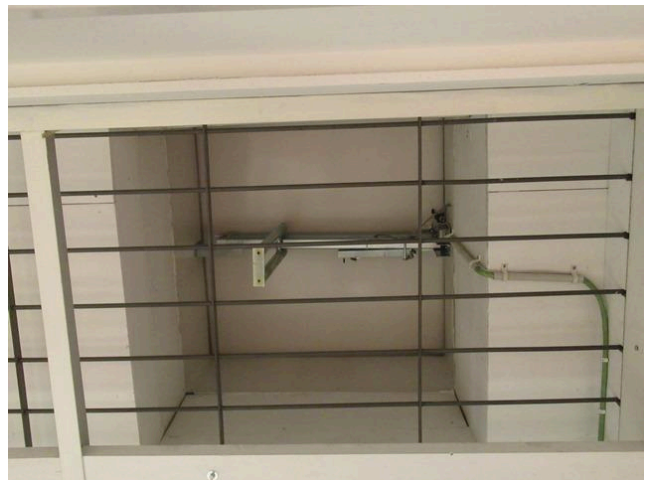
*Savunpoistoluukku Clas Ohlson*

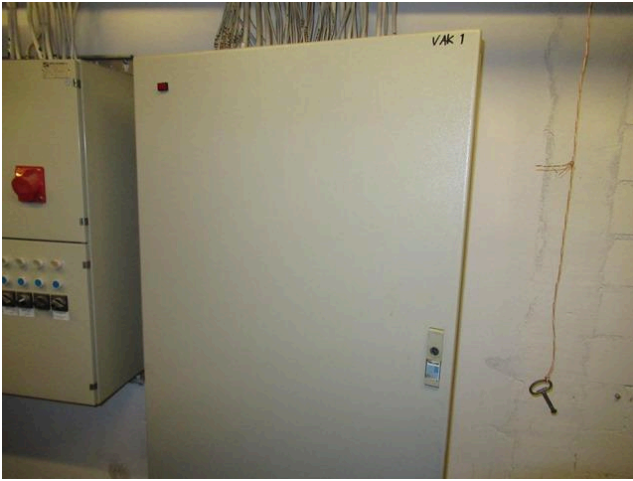
Valvonta-alakeskus 1 lämmönjakohuoneessa

| Toimenpide-ehdotukset: | Varaudutaan uusimaan alakeskukset tarkastelujakson aikana. |

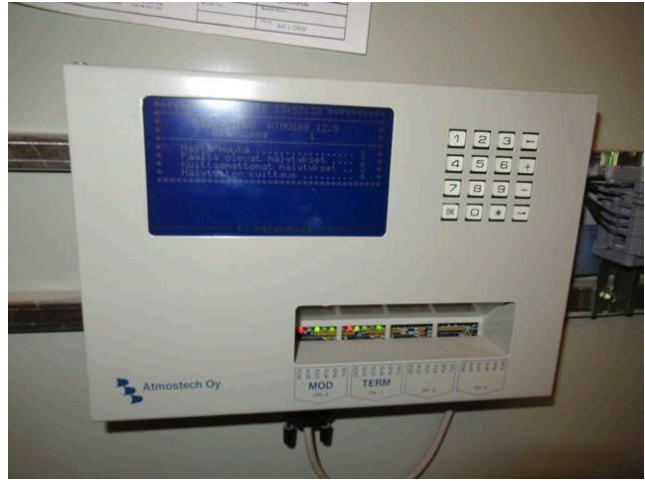
Valvonta-alakeskuksen 1 käyttöpääte
