## Tutkimusraportti

| Päiväys | 25.11.2022 |
| Projekti | Rakenne- ja kosteustekninen kuntotutkimus |
| Kohde | Puutyöpaja, alkuperäinen osa, Viinikankatu<br>44 C, 33800 Tampere |

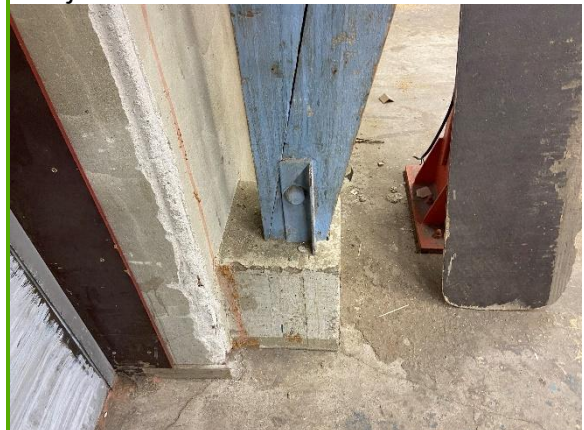
Kattokannattajien jalusta

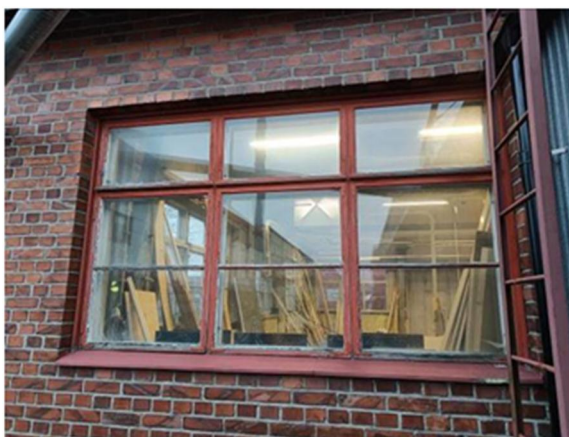
Yleiskuva ikkunasta

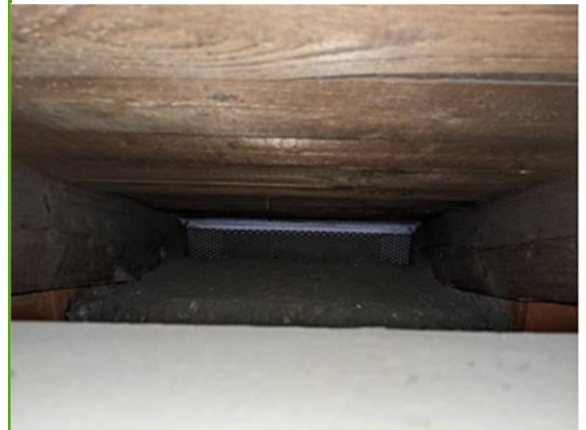
Tuuletusaukko räystäällä

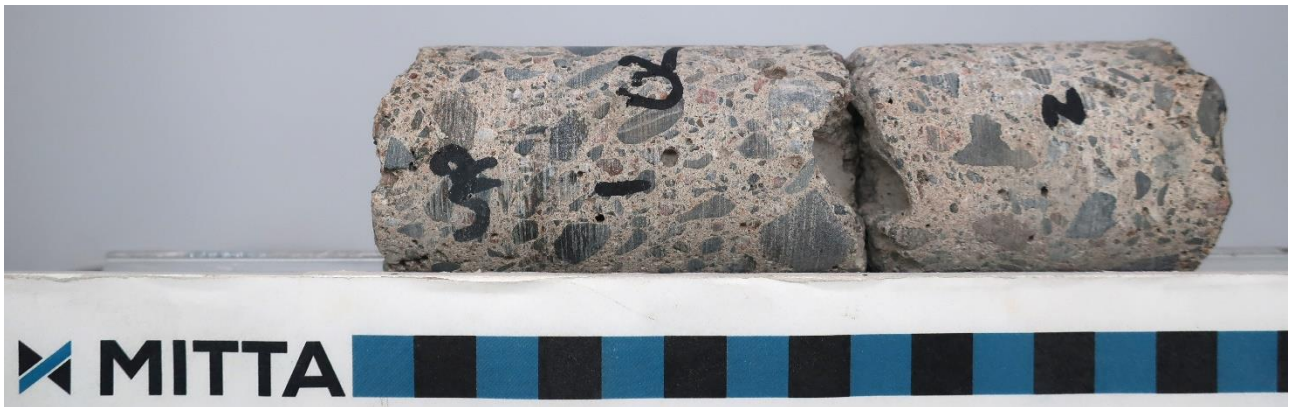
*Näyte 02, ulkopinta vasemmalla.*

Sokkelibetoni oli tasalaatuista otetuissa näytteissä. Betoni on hyvin tai tyydyttävästi tiivistynyttä. Betonissa on kohtalaisesti tai runsaasti tiivistyshuokosia, suojahuokosia ei ole juuri näkyvissä. Käytetty kiviaines, luonnonsora on suurirakeista. Sokkelinäytteessä 01 oli muottilaudan palanen. Näyte katkeili ulkopinnasta (halkeama) muottilaudasta lähtien. Ulkopinta oli hieman rapautunut. Näyte 02 katkesi noin 80 mm syvyydestä. Näyte 04 porattiin halkeamakohdalta. Halkeama jatku läpi näytteen. Näytteessä oli teräksiä. Osassa näytteissä kiviaines on paljastunut ja rapautunut ulkopinnasta. Näytteessä 06 oli teräs, 16 mm, 23 mm syvyydessä. Teräksessä oli pintaruostetta.
