Tutkimusraportti

Päiväys	8.12.2022
Projekti	Rakenne- ja kosteustekninen kuntotutkimus
Tilaaaja	Tampereen Tilapalvelut Oy, Joonas Nikula, Isännöitsijä
Kohde	Varastorakennukset B ja C, Viinikankatu 44, 33800 Tampere

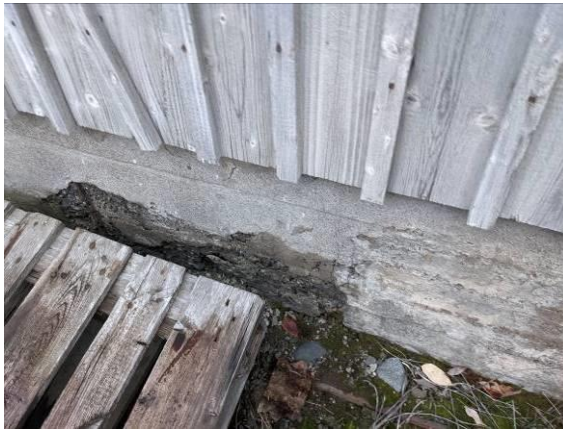
B-varasto, länsi: sokkeli rapautunut alaosasta, kohta tummunut

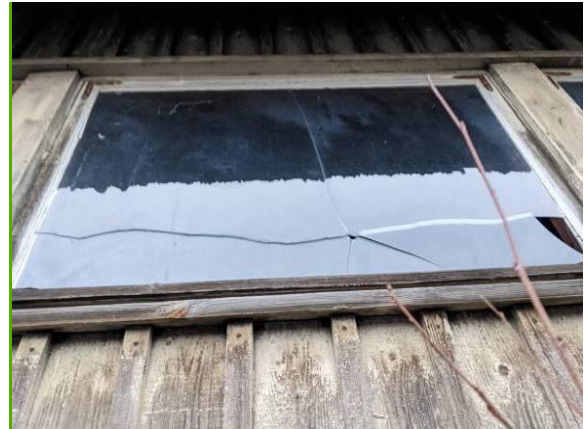
Rikkoutunut ikkunalasi

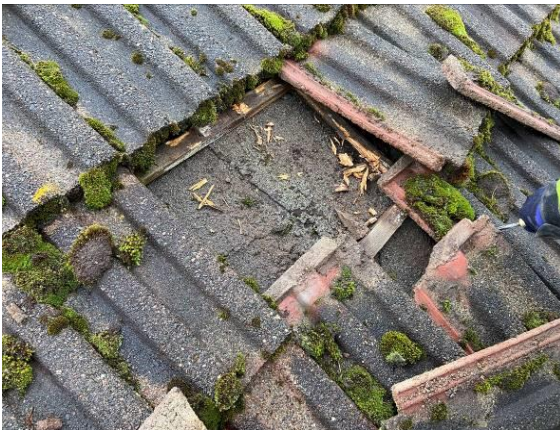
C-halli, länsi: tiilikate painunut, ruoteet lahonneet

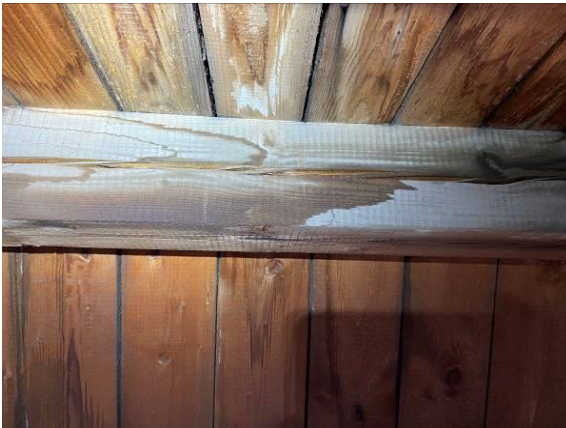
B-halli: orressa merkittävää halkeilua

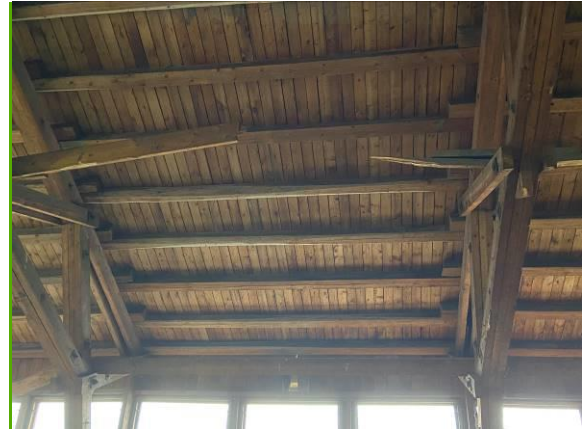
C-halli: orsien halkeilua, betonikonsolit muurauksessa

- Tiilikate ja sen alusrakenteet uusitaan kantaviin rakenteisiin saakka
- Kehäristikoiita ja muita kantavia rakenteita vahvistetaan
- Väliseinien perustuksista poistetaan vaurioitunut betoni ja perustuksia vahvistetaan

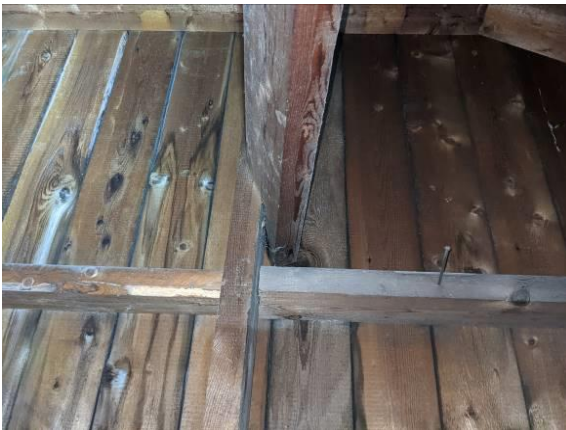
C-halli: kehän vaakatuki katkennut

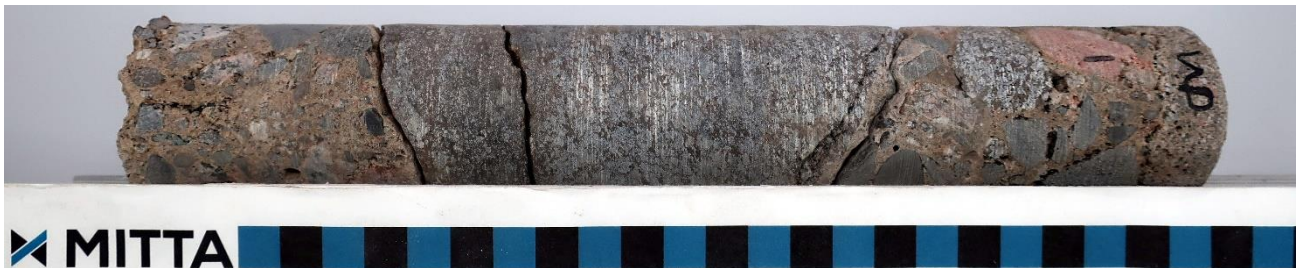
Kuva 1. Näyte 05. Sisäpinta vasemmalla.

Näytteissä havaittiin lisäksi yksittäisiä, pinnan vastaisia ja alle 0,05 mm leveitä halkeamia sekä näytteessä 05 yksittäisiä huokosjonomaisia, pinnan vastaisia ja alle 0,4 mm leveitä halkeamia. Halkeamat ulottuvat maksimissaan 7 mm syvyydelle ja ovat piirteiltään pääosin plastisia, eli kovettumattomaan betoniin syntyneitä.

Kiviaines	Korjausvalu: Pääosin hieman kulmikkaita, paikoin hieman pyöristyneitä grani- toidi/gneissi- ja liuskekappaleita, Ø < 3 mm. Betoni: Pääosin hieman kulmikkaita, paikoin hieman pyöristyneitä grani- toidi/gneissi- ja liuskekappaleita, Ø > 45 mm. Tartunnat paikoin auki. Keskellä lieriötä olevan suuren kiviaineskappaleen tartunta auki.
Sideaines	Korjausvalu: Rusehtavan harmaata, hieman karhean tuntuista. Betoni: Rusehtavan harmaata, hieman karhean tuntuista.
Tiivistyminen ja huokokset	Korjausvalu: Hyvä, huokokset Ø 1 mm. Betoni: Keskinertainen–hyvä, huokokset Ø 6 mm.
Raudoitus	-
Pinnat ja pinnoitteet	Molemmat pinnat ovat epätasaiset betonipinnat, joissa kiviaines on esillä.
Materiaalikerrokset ja niiden tartunta	Ulkopinnalla korjausvalu 14–25 mm ja betoni 239–250 mm. Korjausvalun ja betonin tartunta on osin avoin.
Puutteet ja vauriot	Näyte on katkennut 73–82 mm, 166–176 mm ja 192–207 mm syvyyksiltä ul- kopinnasta. Lisäksi pinnan vastainen halkeama, joka ulottuu noin 30 mm sy- vyydelle sisäpinnasta.

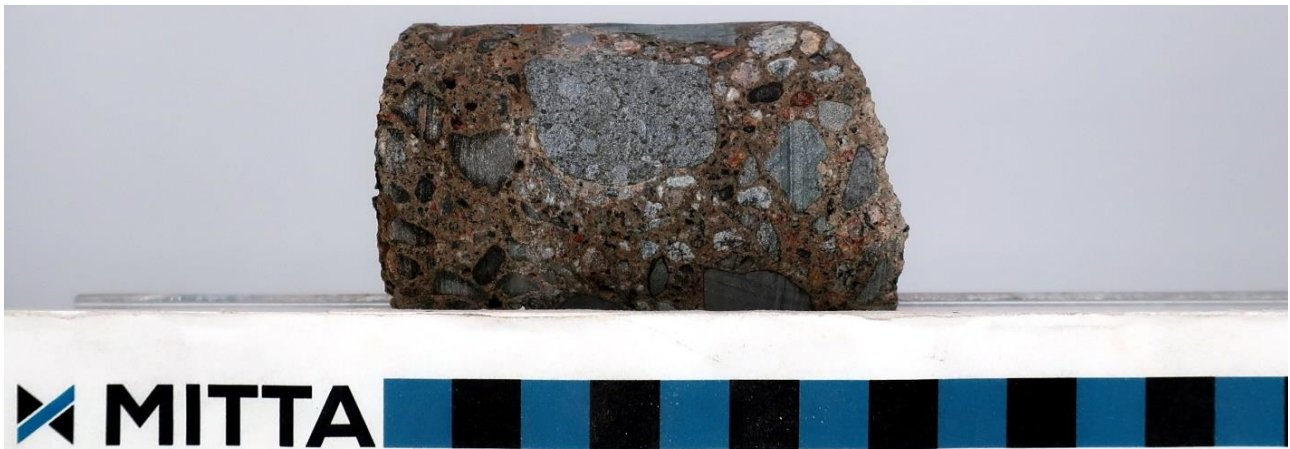
Kuva 6. Näyte 07. Ulkopinta vasemmalla.

Ca(OH)₂	Pääosin hienorakeisia kiteytyymiä, jotka ovat paikoin runsaampia mikrohuokoisemmillä alueilla. Karbonatisoituneen vyöhykkeen sisäpinnan puolella on 5–10 mm leveä kalsiumhydroksidista köyhtynyt vyöhyke.		
Halkeilu, pinta	Yksittäinen, kiviainesta myötäilevä ja < 0,02 mm leveä halkeama, joka ulottuu maksimissaan 5 mm syvyydelle ulkopinnasta. Halkeaman reunat ovat pääosin epäsymmetriset.		
Halkeilu, sisäosa	-		
Huokokset	Suojahuokosia on vähän. Suurempia ($\varnothing < 2,2$ mm), muodoltaan pääosin melko pyöristyneitä huokosia on melko vähän. Lisäksi paikoin havaittiin kohtalaisesti, pieniä ja muodoltaan epäsäännöllisiä huokosia.		
Sekundääriset kiteytymät	Huokosissa paikoin on erittäin vähäisiä ettringiittikiteytyymiä.		
ASR	-		
Muita huomioita	Kiviaines on paljastunut < 3 mm syvyydelle.

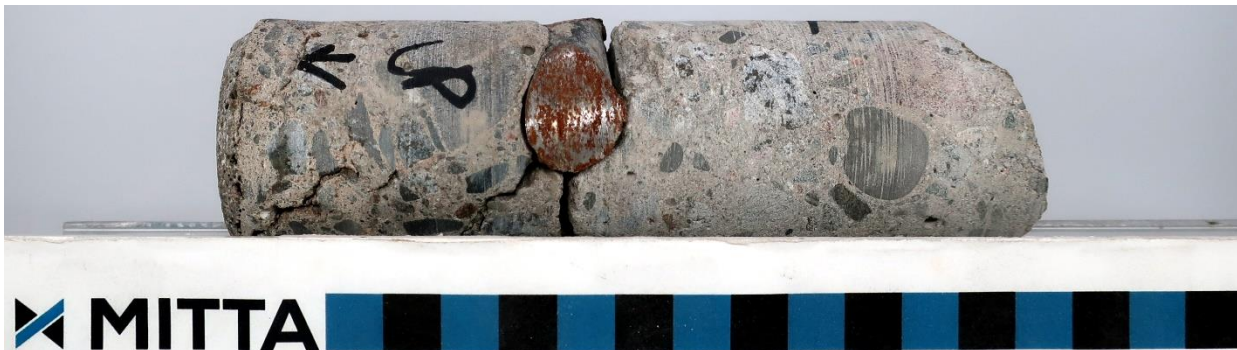
Kuva 8. Näyte 06. Ulkopinta vasemmalla.

Näytteessä 06 havaittiin lisäksi vähäistä ja alle 1,0 mm leveää halkeilua, joka ulottuu maksimissaan 16 mm syvyydelle. Halkeamat ovat piirteiltään pääosin plastisia, eli kovettumattomaan betoniin syntyneitä. Halkeamat ovat arviolta voineet toimia veden vuotokanavina.

Kiviaines	Laasti: Pääosin hieman pyöristyneitä ja hieman kulmikkaita mineraalirakeita, Ø < 1 mm. Betoni: Pääosin hieman kulmikkaita, paikoin hieman pyöristyneitä grani- toidi/gneissi- ja liuskekappaleita, Ø < 20 mm.
Sideaines	Laasti: Tumman harmaata, sileän tuntuista. Betoni: Harmaata, sileän tuntuista.
Tiivistyminen ja huokokset	Laasti: Erittäin hyvä, huokokset Ø 1 mm Betoni: Hyvä, huokokset Ø 6 mm.
Raudoitus	52 mm ulkopinnasta Ø 16 mm, teräs on irti betonista.
Pinnat ja pinnoitteet	Ulkopinta on epätasainen laastipinta. Sisäpinta on katkaistu/katkennut kiviainesta pääosin myötäillen.
Materiaalikerrokset ja niiden tartunta	Laasti 4 mm ja betoni. Kerrosten tartunta on osin avoin.
Puutteet ja vauriot	Näyte on katkennut noin 60 mm ulkopinnasta (so. terässyvyys). Lisäksi pinnan vastaiset halkeamat 5–30 mm ja 35–60 mm ulkopinnasta sekä pinnan suuntainen halkeama 10–15 mm ulkopinnasta.
Muita huomioita	Näyte on liimattu yhteen ohuthieen valmistusta varten.

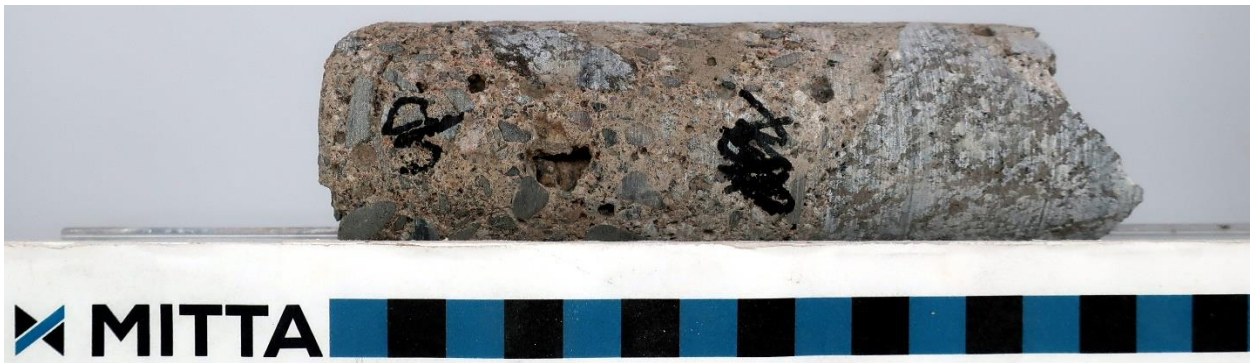
5, uusintaveto, sisäpinta vasemmalla.

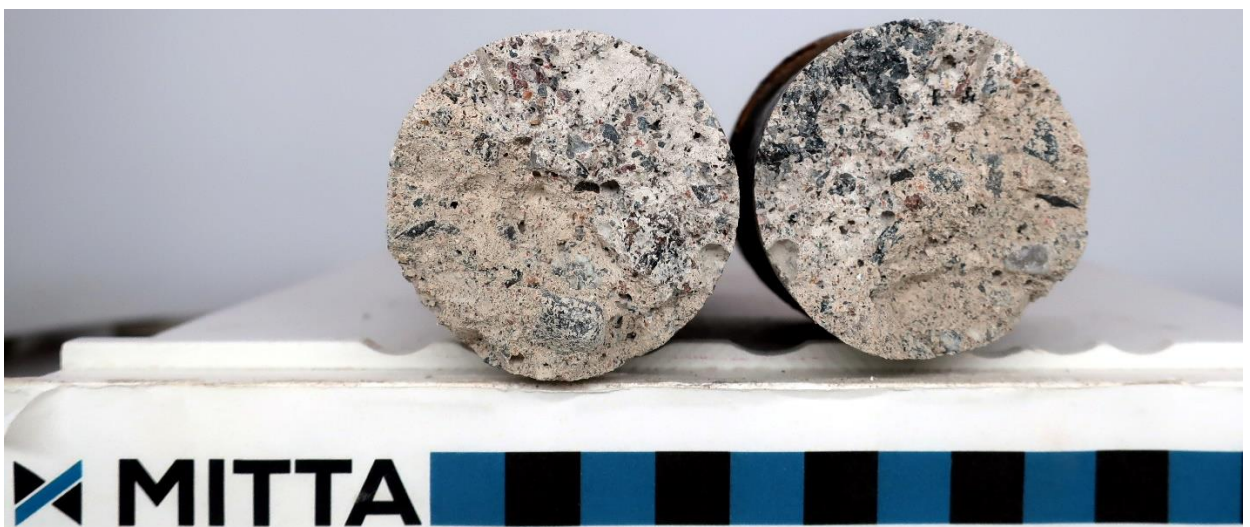
7, ulkopinta vasemmalla.

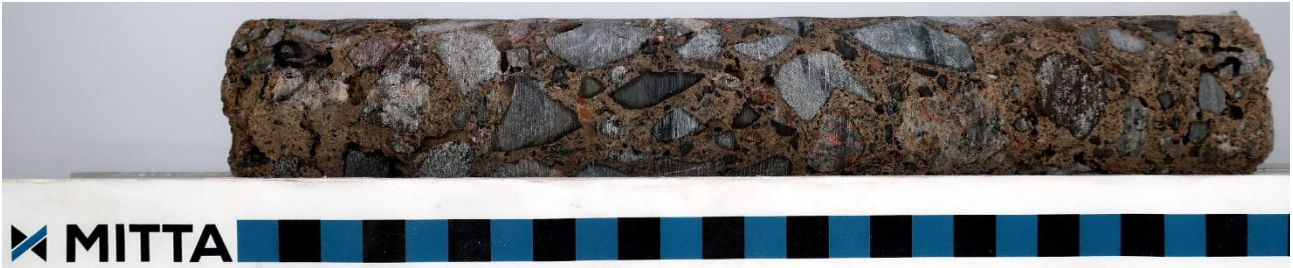
7, uusintaveto, ulkopinta vasemmalla.

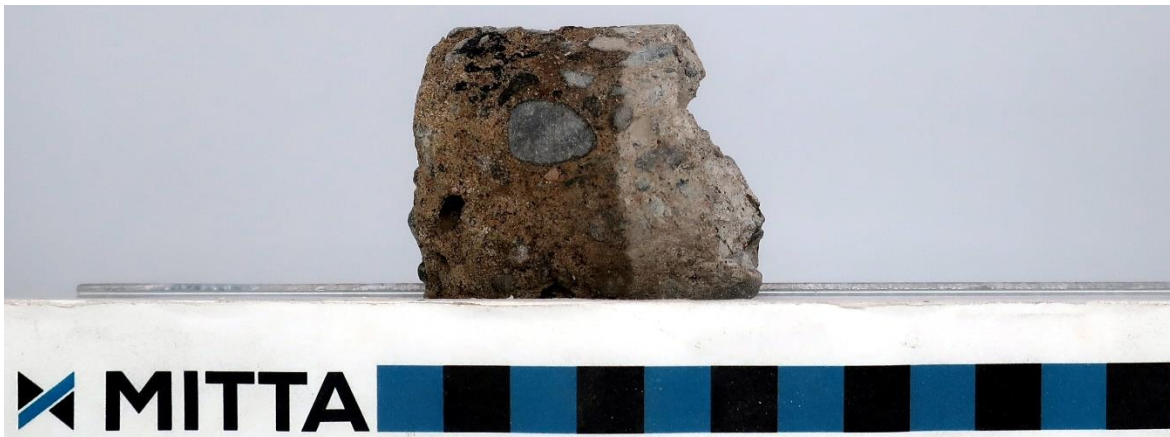
8, uusintaveto, ulkopinta vasemmallä.

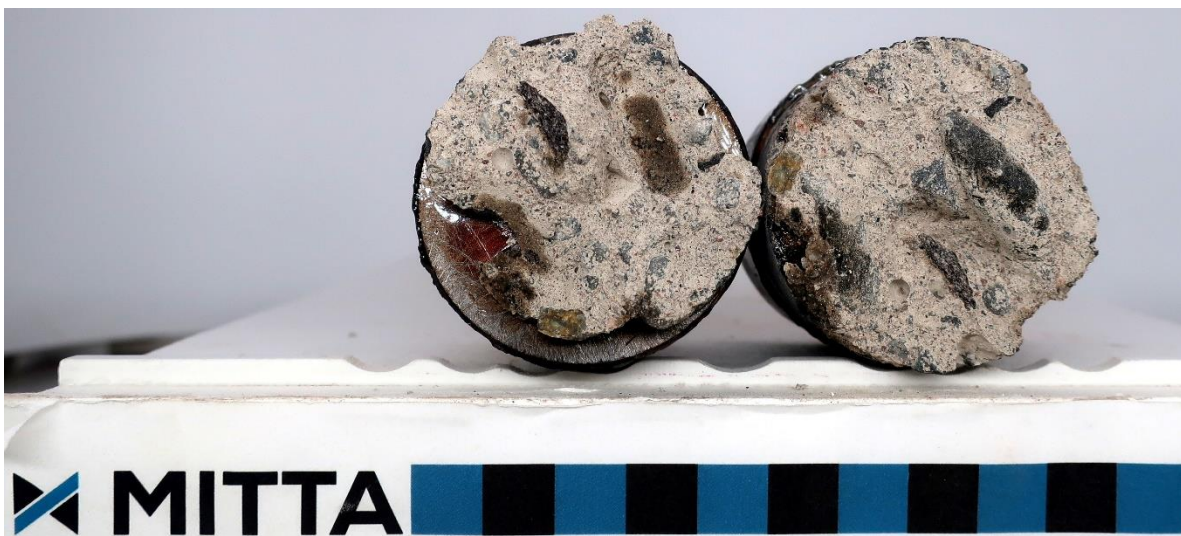
9, sisäpinta vasemmalla.
