KIINTEISTÖN KUNTOARVIO

PÄIVÄYS	15.9.2017
PROJEKTI	Kiinteistön kuntoarvio ja PTS
TILAAJA	Tampereen kaupunki, Tilakeskus
KOHDE	Pohjois-Hervannan koulu

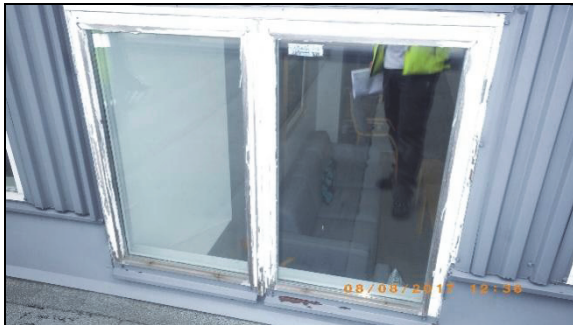
Yksittäinen vanha ikkuna

Toimenpide-ehdotukset	Kustannusarvio	Muut tarkennukset
Yksittäisen ikkunan uusiminen	300 €	
Ikkunatiivisteiden tarkastukset/uusiminen	5 000 €

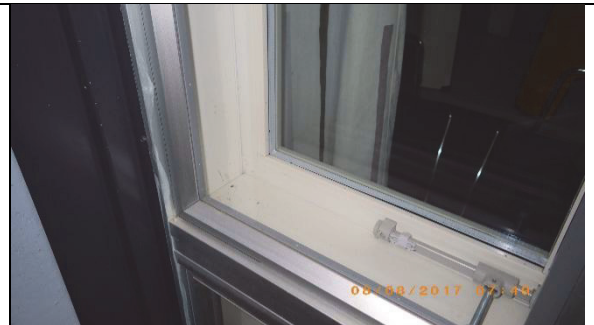
Uusittu ikkuna

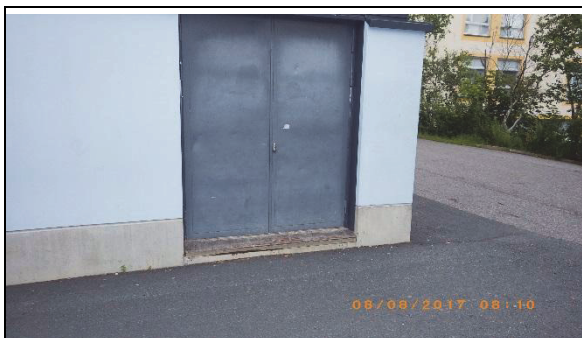
Voimisteluvälinevaraston ulko-ovi

Toimenpide-ehdotukset	Kustannusarvio	Muut tarkennukset
Teräsovien (ja puuosien) huoltomaalaus	20 000 €

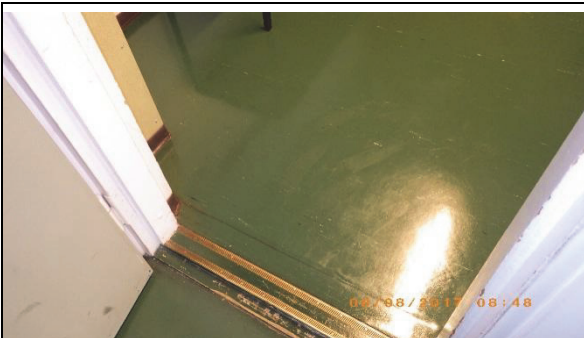
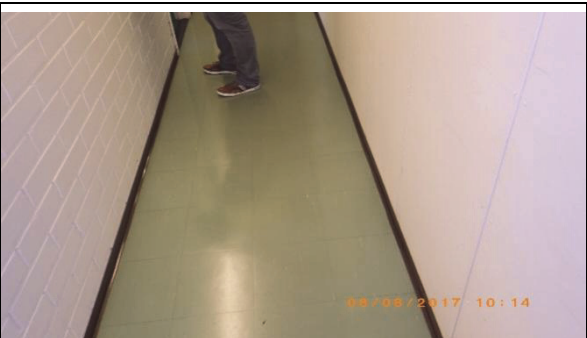
Alkuperäinen vanha muovimatto	Käytävän vinyylilaattapinnoite

Vanhat akustointilevyt, reunat suojaamattomia	Villakaistat alakatoissa

Toimenpide-ehdotukset	Kustannusarvio	Muut tarkennukset
Lattiapintojen uusiminen	350 000 €	Seuraavan peruskorjauksen yhteydessä (hintaan vaikuttaa merkittävästi asbesti- ja haitta-ainekartoituksen havainnot)
Akustointilevyjen uusiminen	380 000 €	Sisäilmakorjaus
Villojen poisto peltisälekattoista	40 000 €	Sisäilmakorjaus

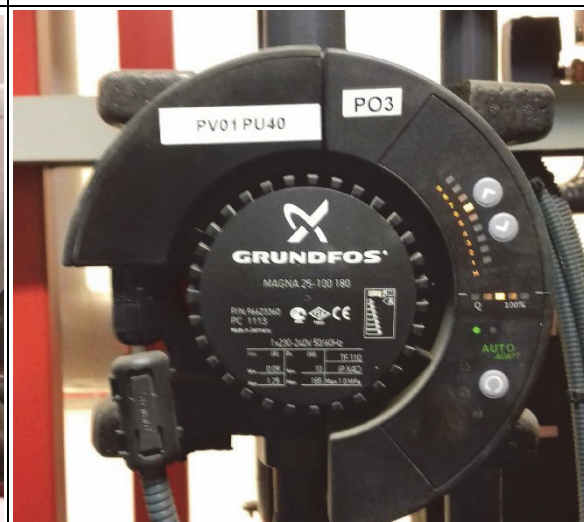
Patteriverkoston kiertovesipumppu

Toimenpide-ehdotukset	Kustannusarvio	Muut tarkennukset
Vanhan kiertovesipumpun vaihto	500 €	
LS1:n liittimien ja tiivisteiden vaihto	300 €

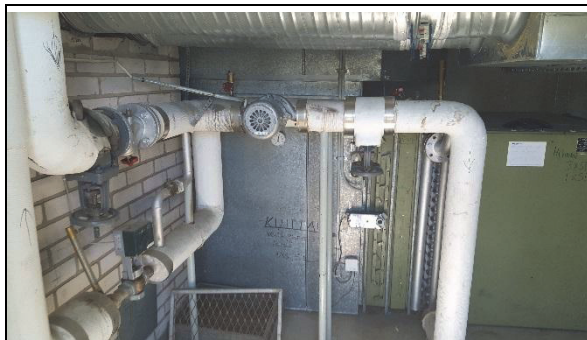
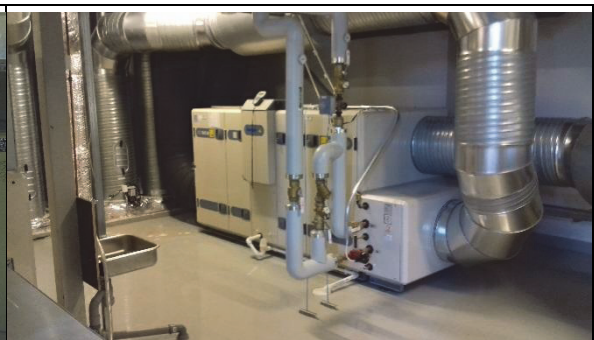
A-rakennuksen ilmanvaihtokonehuone	Yksi C-rakennuksen uusista ilmanvaihtokoneista

Toimenpide-ehdotukset	Kustannusarvio	Muut tarkennukset
A- ja B-osiin lämmöntalteenotolliset ilmanvaihtokoneet	220 000 €	Rakennuksien katolle on tehtävä uudet IV-konehuoneet (sisältyy arvioon)

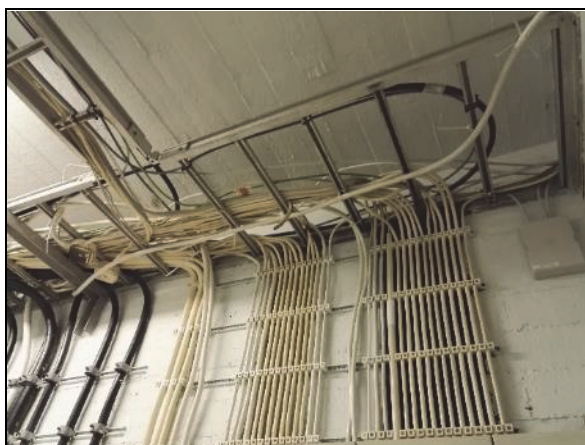
Sähköpääkeskushuoneen tikashyllyt

Toimenpide-ehdotukset	Kustannusarvio	Muut tarkennukset
Kaapelihyllyjen lisääminen peruskorjauksen yhteydessä.	10 000 €	
A-talon jakokeskushuoneen pystytikashyllyn leventäminen	500 €

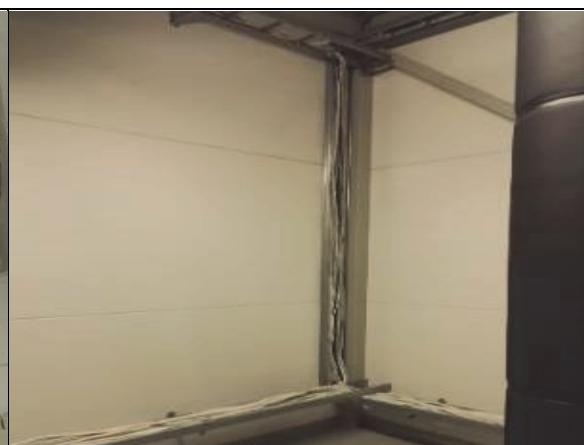
C-talon IV-konehuoneen tikashylly

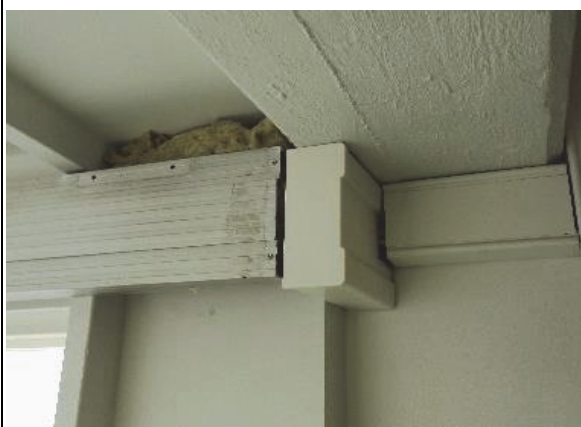
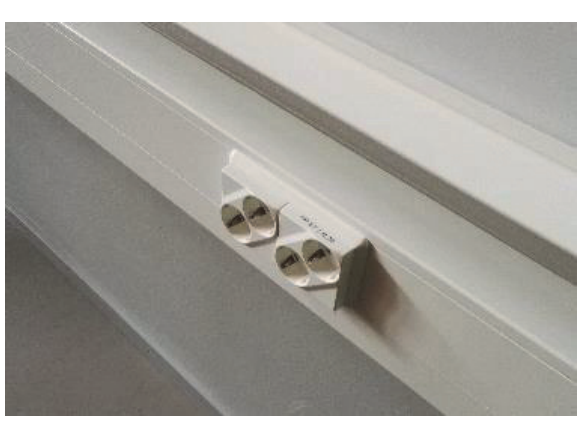
Yhdyskäytävän johtokanavia	Luokkahuoneen johtokanava

Toimenpide-ehdotukset	Kustannusarvio	Muut tarkennukset
Johtokanavien uusimiset peruskorjauksen yhteydessä	30 000 €	
Johtokanavien peitelistöjen korjaukset sekä lisäykset.	1000€

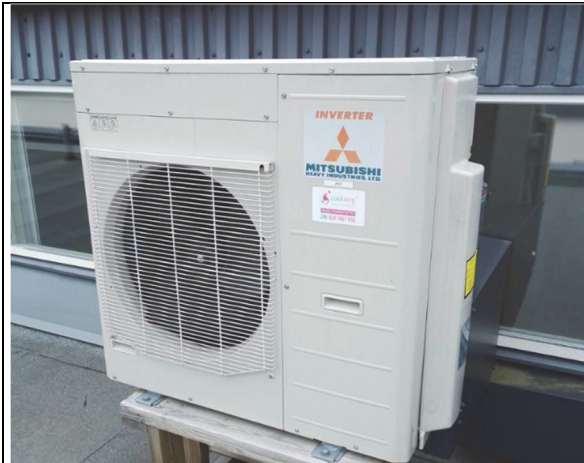
Ilmalämpöpumpun ulkoyksikkö.

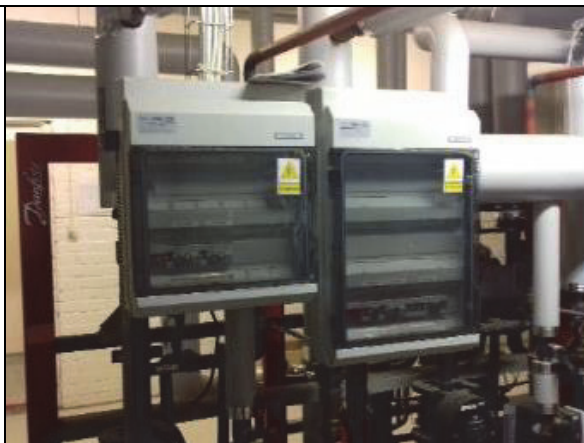
<p>Lämmönjakohuoneen keskus C1</p>	<p>Lämmönjakohuoneen pumppujen sähköistyksiä</p>

Toimenpide-ehdotukset	Kustannusarvio	Muut tarkennukset
LVI-laitteiden sähköistyksen uusiminen	n. 10 000 €	Riippuen toteutustavasta

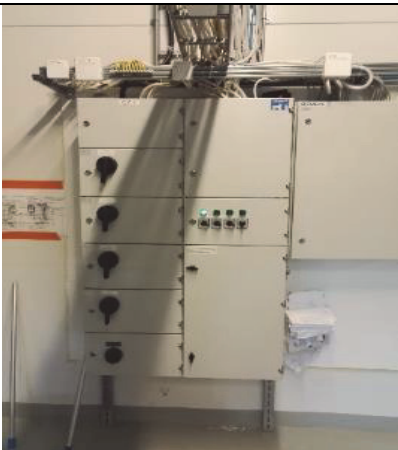
<p>C-talon IV-keskus</p>	<p>A-talon uuden IV-konehuoneen sähkökeskus</p>

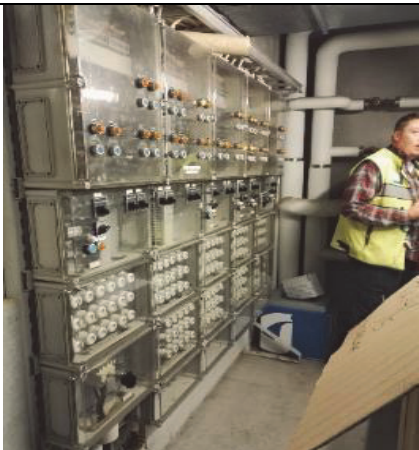
<p>B-talon IV-keskus</p>

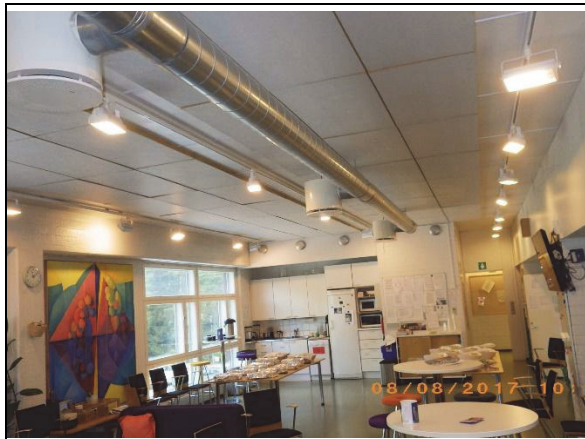
Valaistuksien kosketinkiskot

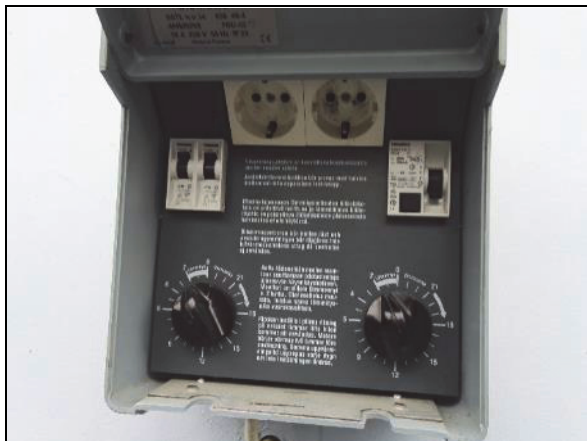
Autolämmityspistorasia.

Toimenpide-ehdotukset	Kustannusarvio	Muut tarkennukset
Autolämmityspistorasioiden huolto	300 €

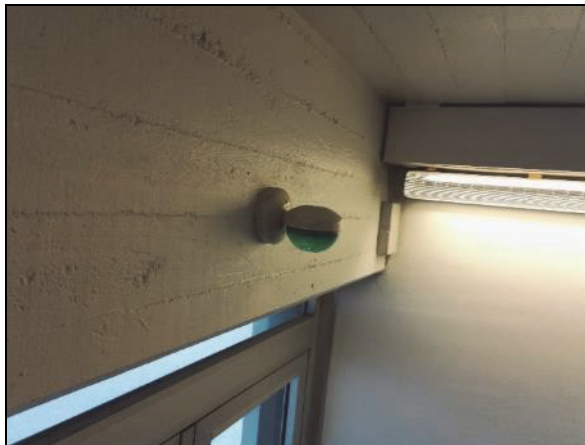
Opastevalaisin.

Toimenpide-ehdotukset	Kustannusarvio	Muut tarkennukset
Järjestelmän säännöllinen tarkastus	800 €	Vuosittain
Poistumisvalaistuksen uudistaminen koko kohteeseen	n. 20 000€

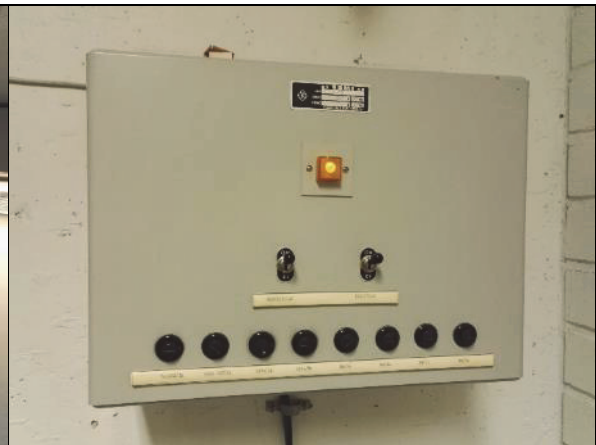
Opastevalaistuksen ohjausyksikkö.

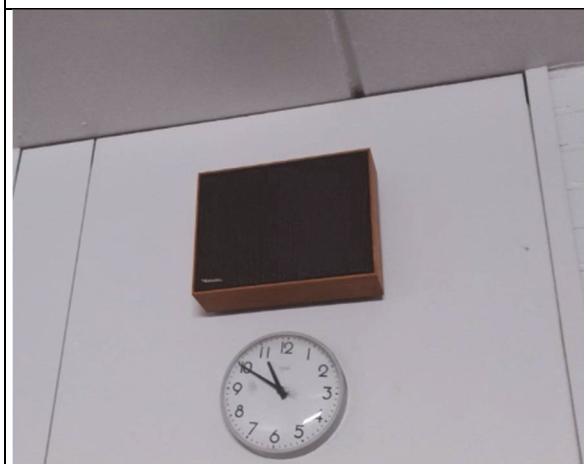
Alkuperäinen luokkahuoneen keskusradion kaiutin.

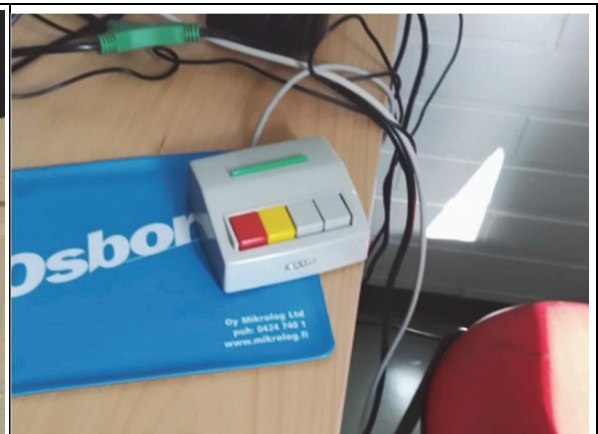
Sisäänpyyntöjärjestelmän huonekoje

Toimenpide-ehdotukset	Kustannusarvio	Muut tarkennukset
Sisäänpyyntöjärjestelmän korjaus	800 €

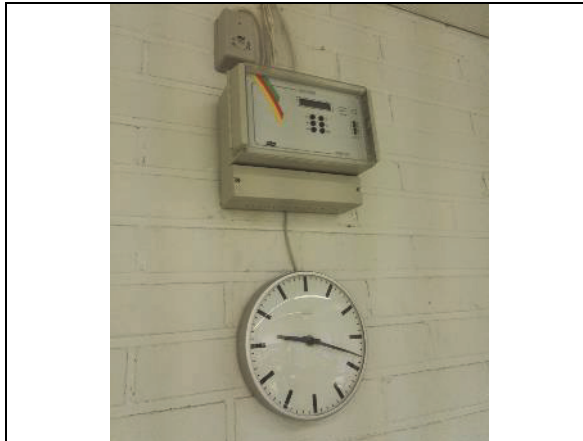
Ajannäyttöjärjestelmän keskusyksikkö ja pääkello.

Toimenpide-ehdotukset	Kustannusarvio	Muut tarkennukset
Ajannäyttöjärjestelmän huoltotoimenpiteet	1000 €

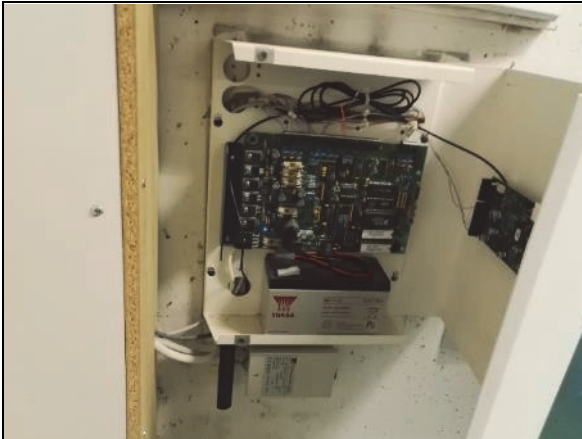
Ovilukitusjärjestelmän pääyksikkö.

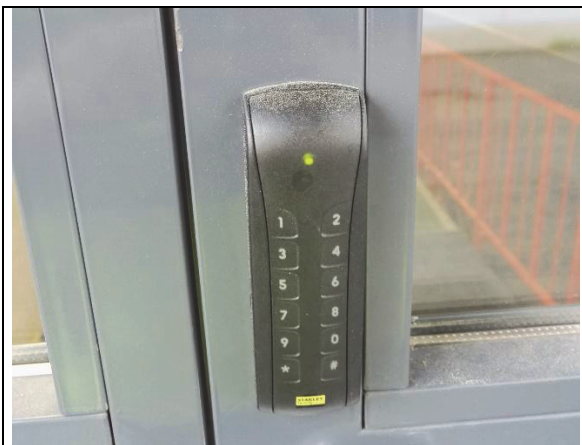
Kulunvalvontajärjestelmän koodinäppäimistö

Toimenpide-ehdotukset	Kustannusarvio	Muut tarkennukset
Huoltotoimenpiteet	500 €

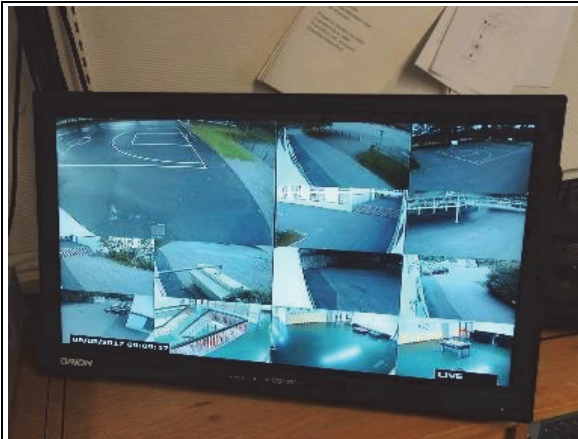
Videovalvonnan näyttöpäätte

Toimenpide-ehdotukset	Kustannusarvio	Muut tarkennukset
Kameravalvontajärjestelmän uusiminen	3 000 €	Riippuen tekniikasta
