Asbesti- ja haitta-ainekartoitus

Päiväys 7.4.2020
Projekti Kiinteistön asbesti- ja haitta-
ainekartoitus
Tilaaja KOy Pyynikinranta Holding Oy,
Kohde Pyynikin Trikoo,
Pyynikintie 25, 33230 Tampere

Pyynikin Trikoo, 1A
Pyynikintie 25
33230 Tampere

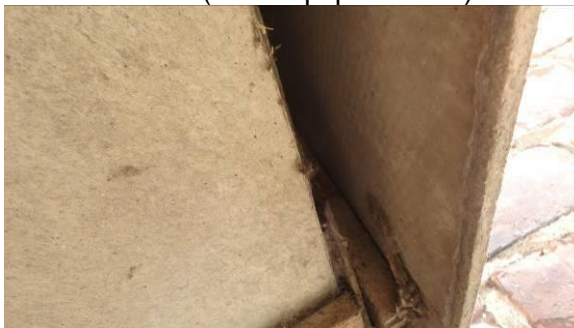
Kiviaineslevyä on käytetty myös tuulensuojalevynä julkisivulevyn ja koolauksen alla

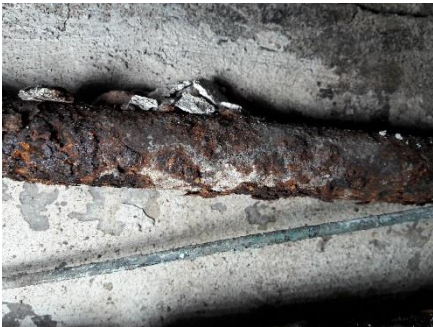
Kaapelissa ohut massakerros (tasoite), jokaKaapeleita ja johtoja on useita alapohjan sisältää asbestia. Putket huonokuntoisia tekniikkakanaaleissa

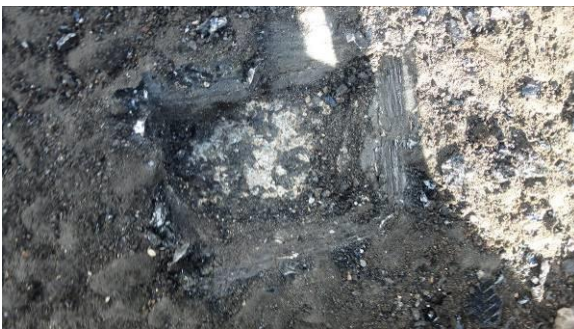
Vesikaton kermeissä on asbestia. KermejäYleiskuva vesikatoista 213 ja 215 on useita kerroksia.

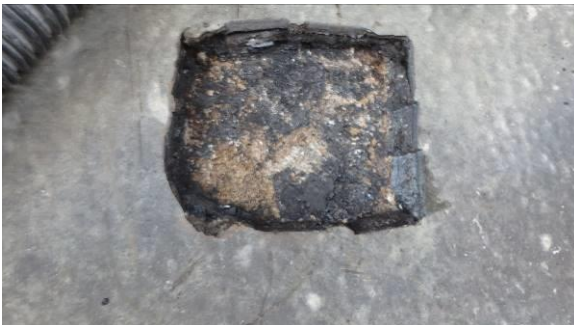
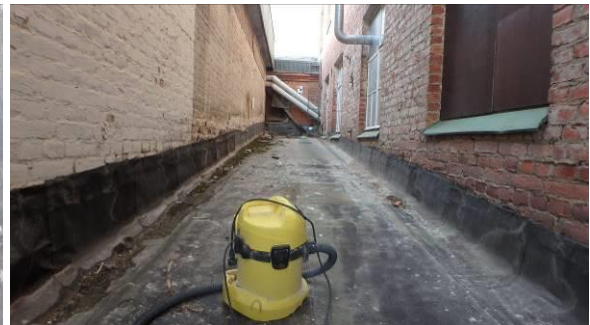
Osassa kattilahuoneen kermeissä todettiinYleiskuva käytävän vesikatteesta asbestia

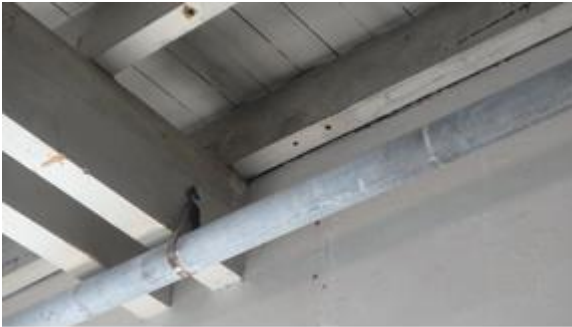
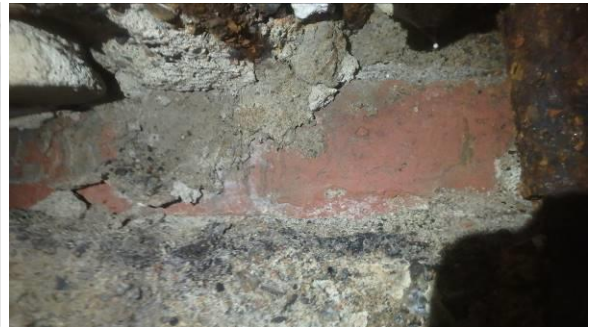
Tervapahvia on käytetty myös puupalkkien ja betonin liitoksen sively sisällä ja tiilimuurauksien liitoksissa (rakennus 213) PAH-yhdisteitä

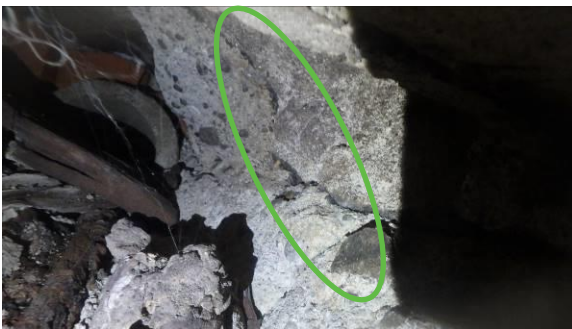
Sivelyä on käytetty perusmuurin sisäpinnassa, joka on verhoiltu sisäpuolelta betonilla Sivelyä käytetty alapohjassa tiilipermannon alla

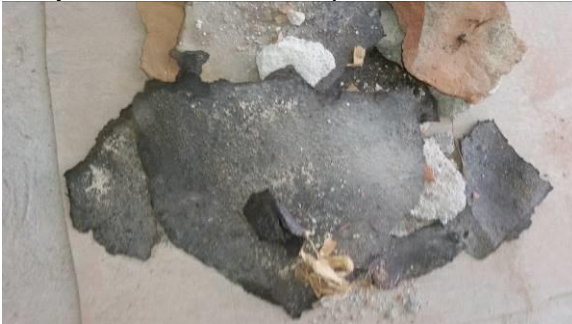
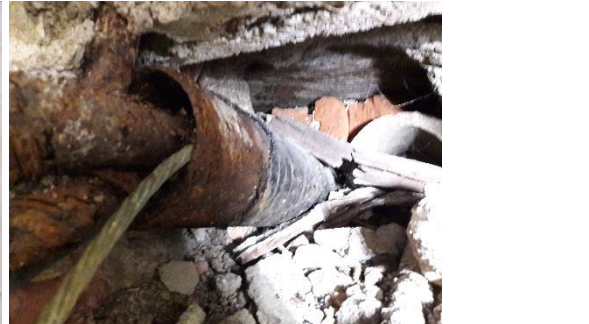
- Näyte PAH.32, terwapahvi, kattilahuoneen käytävän yläpohja, sisältää vaarallista jätettä. Määräarvio: 80 m², alalaatan päällä, paikoin kahtena kappaleena päällekkäin.

Kattilahuoneen käytävän yläpohjan terva- Putken sively sisältää PAH-yhdisteitä pahvi sisältää vaarallista jätettä

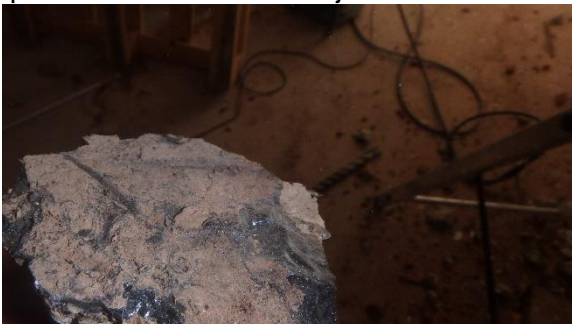
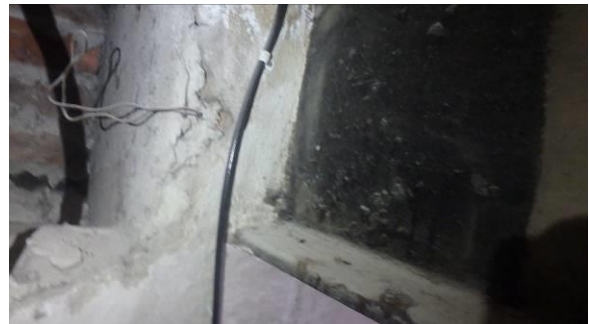
Pikisively betonilaatan yläpinnassa sisältää Porrastornin teräspalkissa on pikisivelyä PAH-yhdisteitä yli vaarallisen jätteen raja-tiilimuurauksen liittyessä arvon

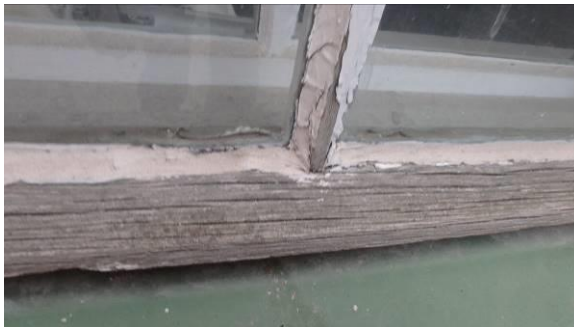
Ikkunamaali ja -kitti (214) sisältävät vaarallista jätettä
Porrashuoneen (214) käytävän maaleissa vaarallista jätettä

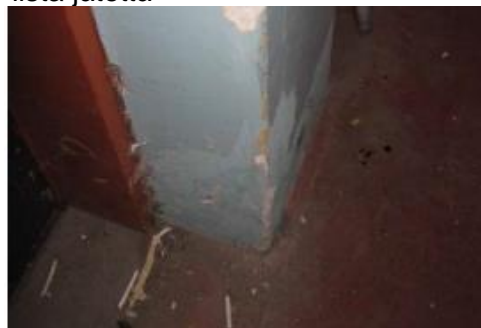
Jätekatoksen (214) maaleissa myös vaarallista jätettä
Ikkunapenkin maaleissa vaarallista jätettä. (kuva Optiplan 2016)

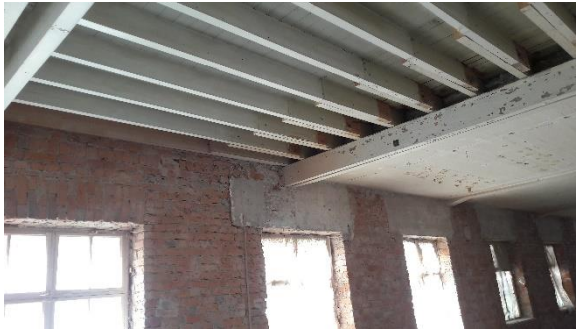
Yläpohjan (213) laudoituksen maali sisältää Puuyläpohjaa (213) kannattavien valurautapilarien maalissa on vaarallista jätettä

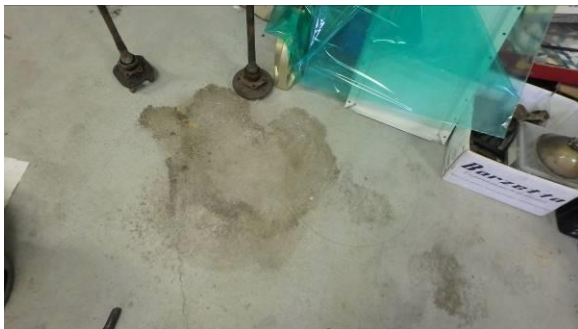
Kaikissa näytteissä on viitteitä öljyhiilivedyistä. Öljyhiilivedyt ovat pääosin raskaita öljyjakeita (C21-C40), esimerkiksi raskaita polttoöljyjä ja/tai voitelu- ja moottoriöljyjä. Keskitisleitä (C10-C21) esiintyy yksittäisissä näytteissä. Niin sanottuja bensiinijakeita (C5-C10) ei esiinny näytteissä. Öljyhiilivedyt eivät ylitä vaarallisen jätteen raja-arvoja näytteissä. Jo pienet pitoisuudet voivat aiheuttaa kuitenkin emissioita, jotka eivät täytä rakennusmateriaalien päästöluokitusta M1. Emissioita vähentää se, että näytteet sisältävät pääosin raskaita öljyjakeita. Näytteissä OL.01, OL.03 ja OL.04 pitoisuudet ovat todennäköisesti korkeampia lähellä lattiapintaa, josta imeytymisen on arviolta tapahtunut.

Näyte OL.03 otettiin alueelta, jossa havaittiin öljyhiilivedyt (OL.03) analysoidiin noin 90 mm paksuisesta lieriöstä (pintalaatasta)

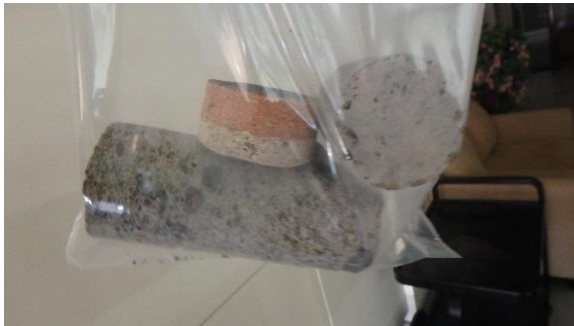
Lattian pintamassa esiintyy eri väreinä

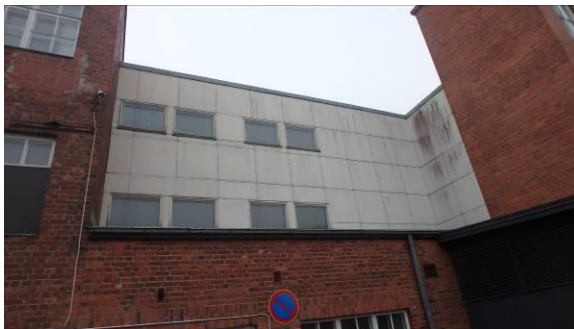
Levyä on käytetty myös julkisivuissa

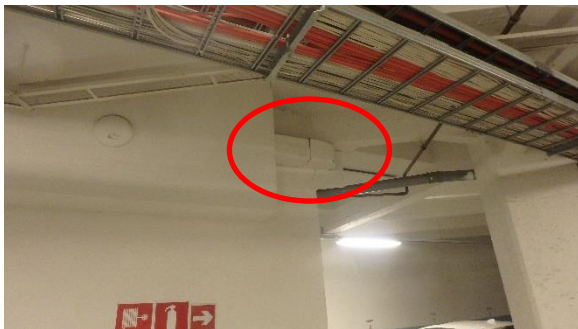
- ASB.95, musta lattialiima, rakennus 222, 2. kerros, sisältää asbestia (krysotiili)
- Parkkihallissa kulkee havaintojen mukaan asbestisementtikanava. Kanava menee rakenteen (seinä/katto) sisään.

Asbestisementtikanavaa

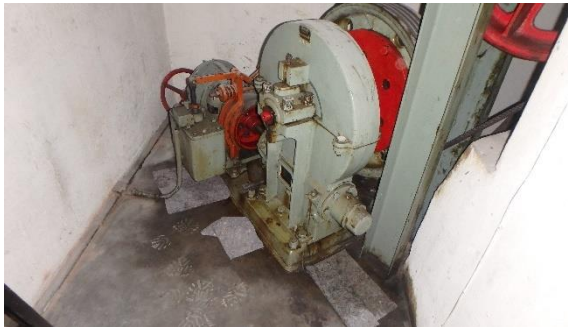
- Öljyhiilivetyjä voi olla hissimonttujen, konehuoneiden ja huoltosyvennyksien rakenteissa (kuvat alla). Teollisuuskalustossa on käytetty öljyperäisiä tuotteita. Kalustosta on voinut paikallisesti valua öljyä rakenteisiin. Lisäksi rakennuksen 214 tiloissa on toiminut moottorikerho.

Öljyjäämiä hissikonehuoneessa

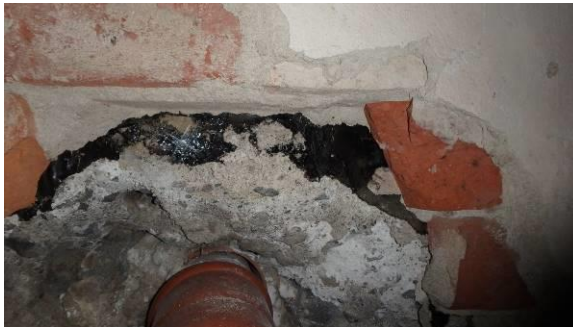
Rakennuksen 213 laajennusosan sisämuu- Rakennuksen 213 laajennusosan (1938) rauksen takana oleva bitumihuopa ja -sivelybitumikermi kaksoislaatan välissä väestönsuojan tiloissa sisältävät asbestia

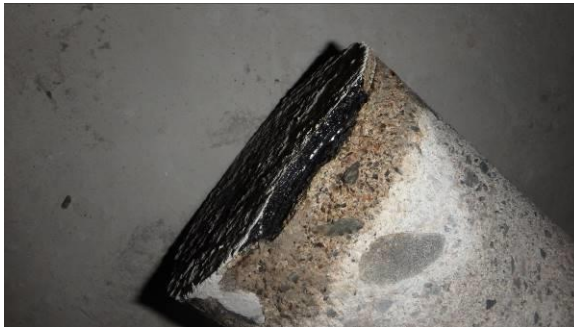
Bitumikermi kellarin (213) kaksoislaatan

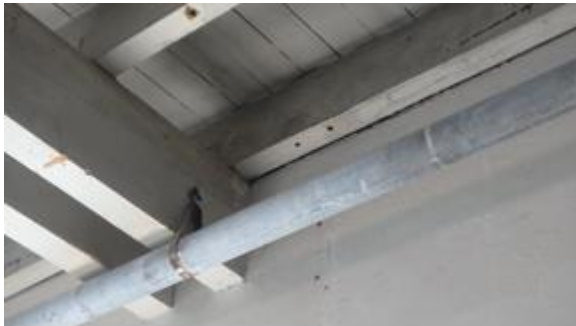
Tervapahvia on käytetty myös puupalkkien ja tiilimuurauksien liittymissä

Näytteitä vastaavien materiaalien purku suoritetaan RATU-kortin 82-0381 ohjeiden mukaan. Purkujäte on käsiteltävä ja hävitettävä vaarallisena jätteenä.
