TEKNINEN DUE DILIGENCE

FRENCKELL
RAPORTTI

29.3.2019

Tämä on Tekninen Due Diligence kuntoarvioraportti (Phase I) Frenckellin kiinteistöstä, joka sijaitsee osoitteessa Frenckellinaukio 2, Tampere. Kiinteistö on valmistunut suurimmalta osin vuonna 1904, mutta rakennuksessa on osia noin 1840-luvulta lähtien. Rakennus toimii pääosin toimistotilana, mutta siellä sijaitsee myös mm. ravintola ja teatteri.

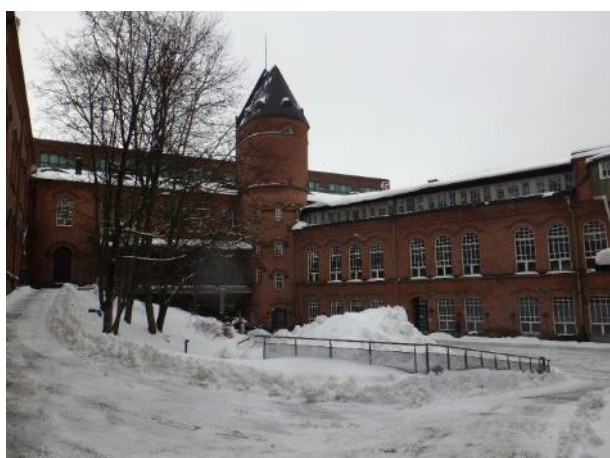
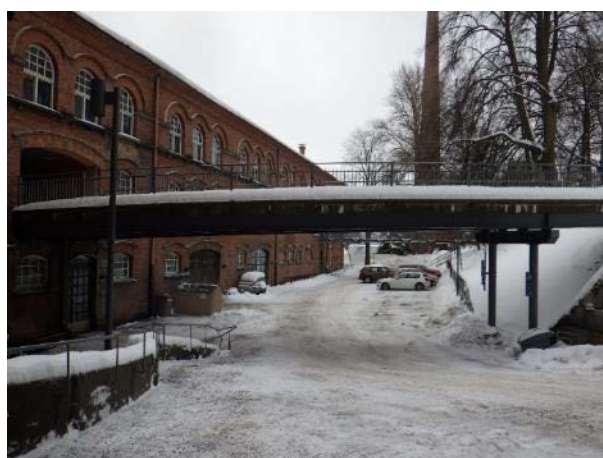
Puuportaiden pinnoilla on alkavaa puun kulumaa. Piha-alueiden betonirakenteissa on paikallisia vaurioita ja paikoin kaiteissa havaittiin teräskorroosiovaurioita ja yksittäinen taipuma.

Yleiskuvia sisäpihalta ja Koskisiiven viereiseltä piha-alueelta.

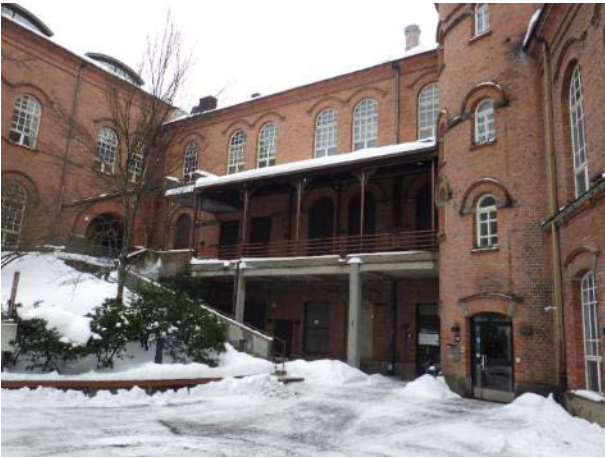
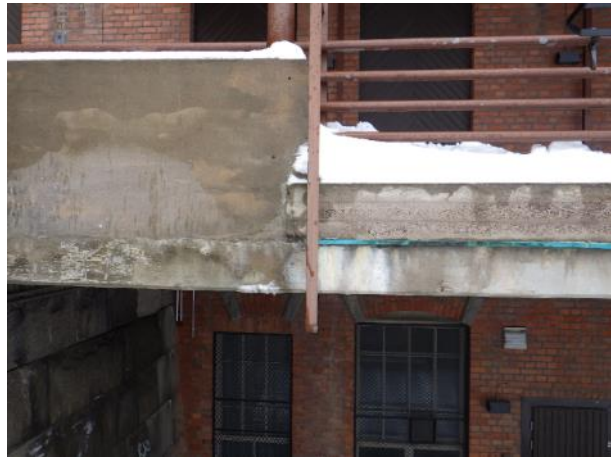
Teatterin sisäänkäynnin edustalla olevaa kantta on korjattu, mutta siinä havaittiin lievää vesivuotoa. Kaiteen betoniosassa havaittiin paikallinen vaurio ja teräskaiteiden maalit hilseilevät.

Yleiskuva teatterin sisäänkäynnin edustalla olevasta kansirakenteesta. Kannessa havaittiin vesivuotoa.

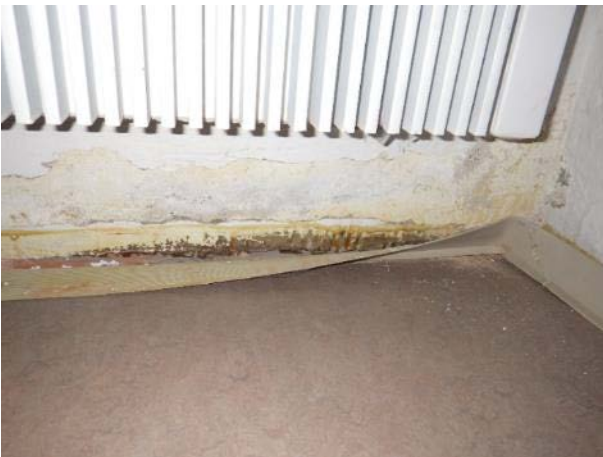
- Rakennuksen maanvastaisissa rakenteissa (kellari- ja pohjaker-
rokset) on todettu kosteus- ja mikrobivaurioita Koski- ja Katusii-
vissä (D- ja E- sekä B-siivet) (Tutkimusraportit: Sweco Rakenne-
tekniikka Oy, 8.5.2018 ja RKM Group Oy, 5.12.2018). D-siiven
pohjakerros oli tästä johtuen TDD kohdekierroksen aikana tyhjil-
lään. RKM Group Oy:n laatimassa raportissa esitetään vähim-
mäistoimenpiteinä sisäilman laadun parantamiseksi D-siiven
pohjoisosan maanvastaisten lattioiden ja ulkoseinien materiaalin
vaihtoa kosteutta kestäviin materiaaleihin sekä rakenneliittymien
tiivistystä. Lisäksi toimenpiteinä esitetään pohjakerroksen ala-
kattojen yläpuolisten tilojen puhdistusta ja liittymien tiivistystä.
TDD kierroksen aikana toimenpiteitä ei oltu tehty.

Pistokoeluontoisen tarkastelun perusteella maanvastaisten rakenteiden sisäpinnoilla havaittiin merkkejä kohonneista rakennekosteuksista Koskisiiven pohjoisosassa (D-siipi). Kuvan tilat olivat tyhjillään TDD kohdekerroksen aikana.

Suosittellemme lisäksi vielä tutkimattomien maanvastaisten rakenteiden kosteusteknisen selvityksen tekemistä sekä jo tutkitujen alueiden rakennekosteusmittauksia kuluvan vuoden aikana.

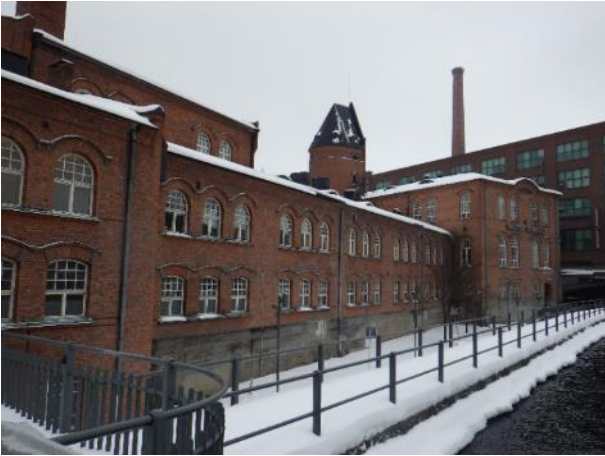
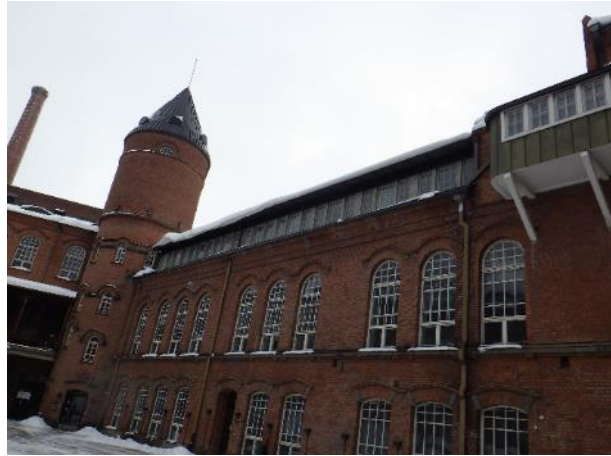
Julkisivumuuraukset ovat pääosin hyvässä-tydyttävässä kunnossa. Kuitenkin kosteusrasitettuimmilla alueilla, kuten yläosissa vuotavien räystäiden alla tai alaosissa roiskevesi/lumenkinostu-

misalueilla, muurauksissa havaittiin tiilien ja saumausten vaurioitumista. Julkisivuja on pesty ja paikkakorjattu 2000-luvun alkupuolen peruskorjauksen yhteydessä.

Yleiskuvia Koskisiiven pohjoislohkon (D-lohko) ja sisäpihan julkisivuista.

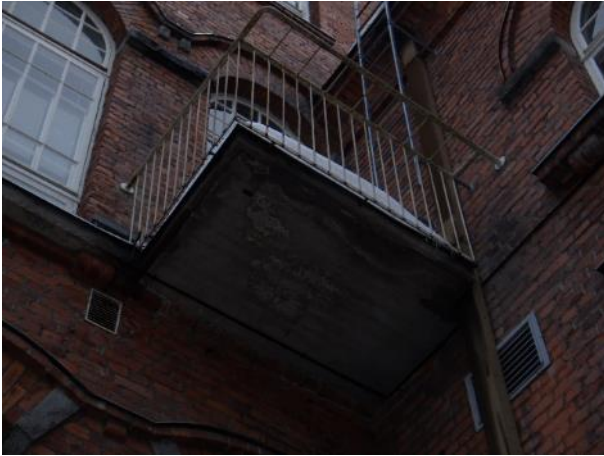
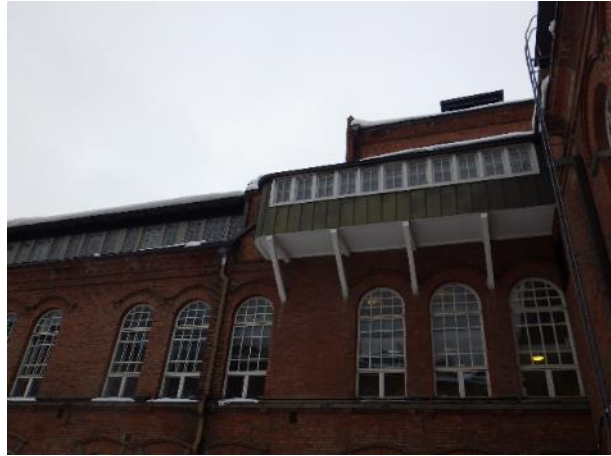
Rakenteet:	Julkisivussa on yksi betonirakenteinen parveke, jossa on teräskaitteet. Sisäpihan julkisivussa on betonirakenteinen ja peltiverhoiltu uloke. Sisäänkäyntien yhteydessä on teräs- ja betonirakenteisia katoksia.
Havainnot ja johtopäätökset:	Parvekkeen käyttö vaikuttaa vähäiseltä. Parvekelaatan alapinnassa havaittiin vesivuotoa ja kaitteissa paikallisia teräskorroosioaurioita. Muu julkisivun täydennysosat vaikuttavat hyväkuntoisilta.
Toimenpide-ehdotukset:	Julkisivun täydennysosille on asetettu säännöllinen kustannusvaraus kunnossapitoehdotukseen. Ensimmäinen erä on pääosin parvekkeen korjaamiselle.
Kuntoluokka:	3-4

Yleiskuvia julkisivun täydennysosista.

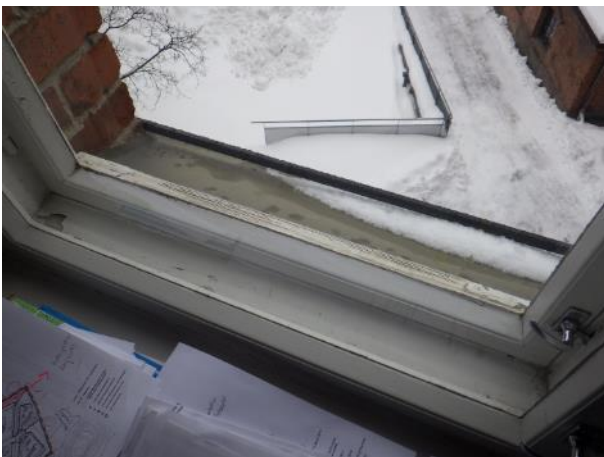
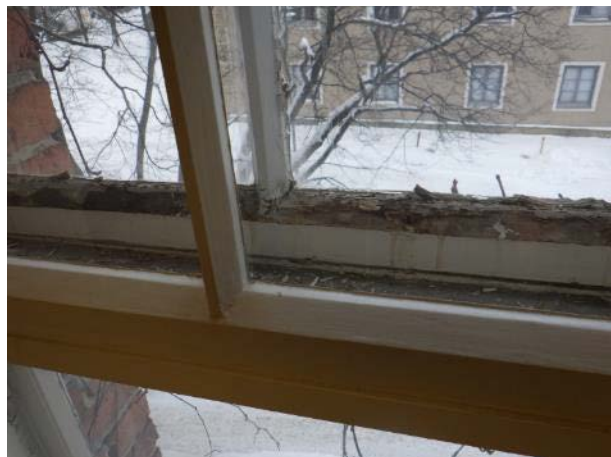
Ikkunoiden ulkopuitteiden ja karmien maalit hilseilevät yleisesti. Kuvat A-lohkosta.

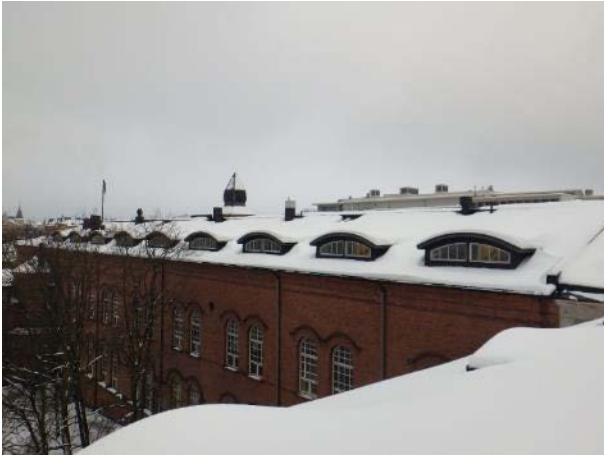
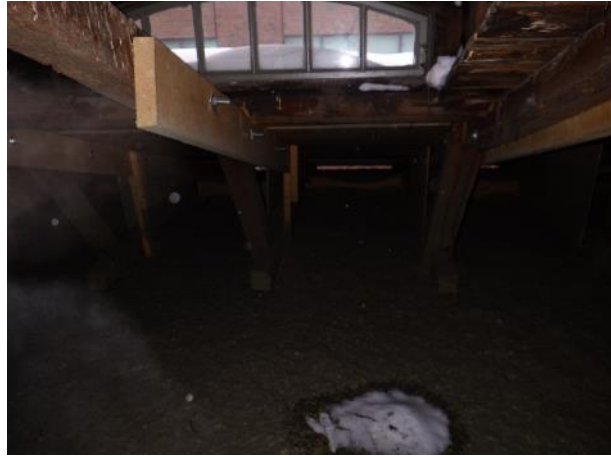
Yleiskuva vesikatoilta ja ullakotilasta (Katusiipi, B). Yläpohjatilaan on lisätty puhallusvillaa ja vesikaton kantavaa rakennetta on vahvistettu. Yksittäisen kattoikkunan liittymä vuotaa yläpohjatilaan.

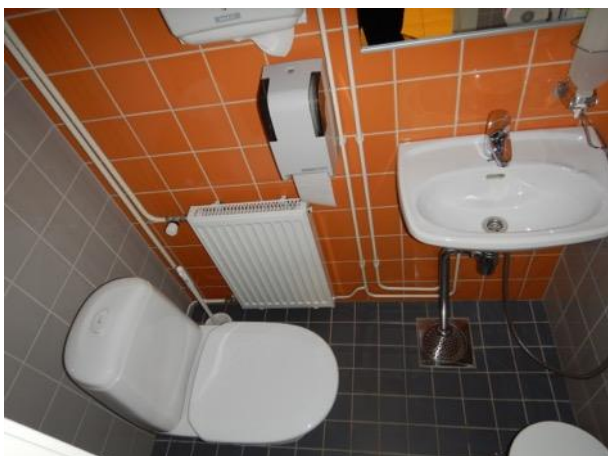
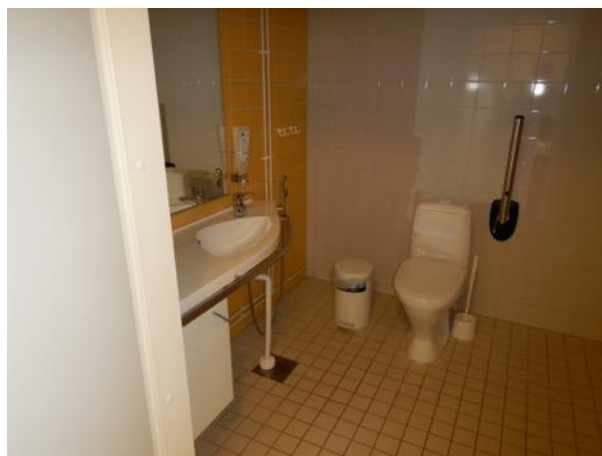
Yleiskuvia vesi- ja viemärikalusteista.

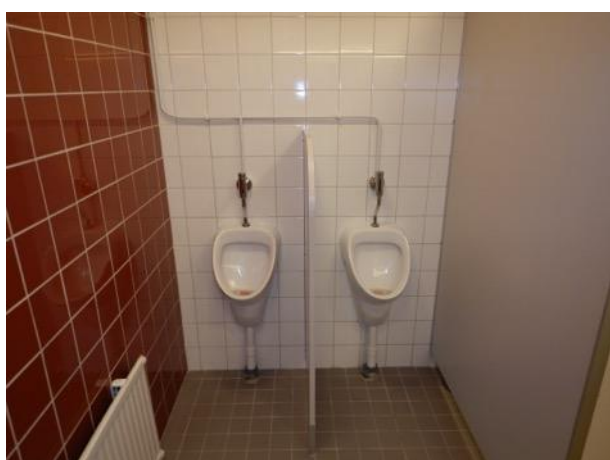
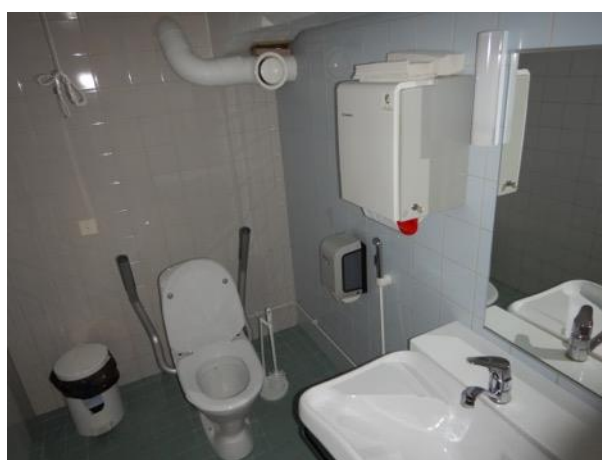
Yleiskuvia vesi- ja viemärikalusteista.

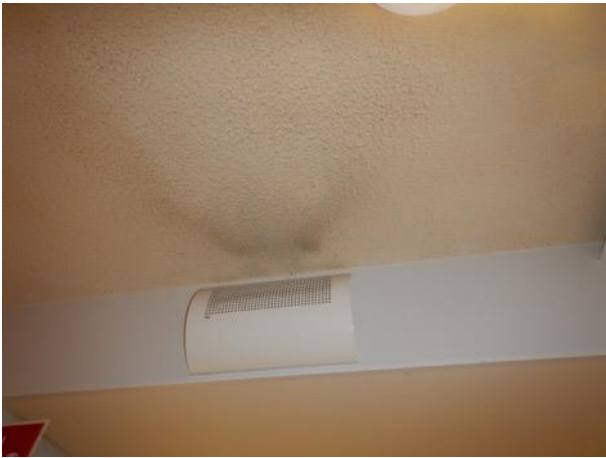
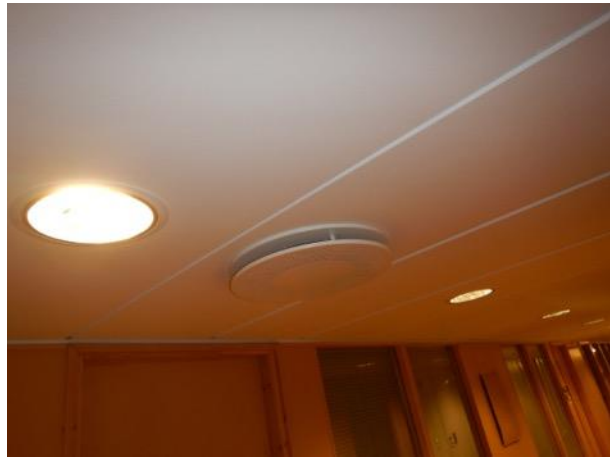
Yleiskuvia pääte-elimistä.

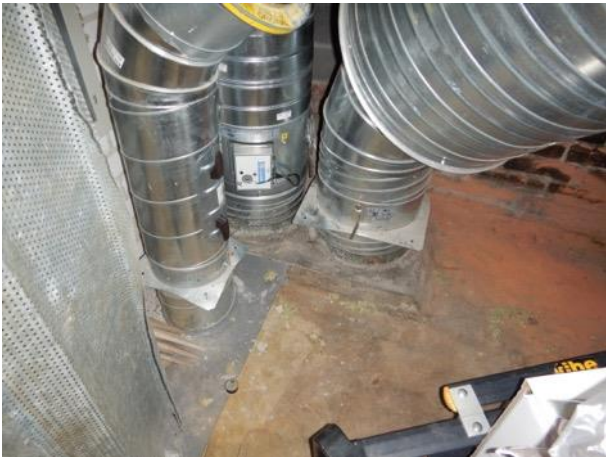
Palopeltejä ei ole ankkuroitu lattiaan.

Toimenpide-ehdotukset:	Kiinteistön ilmanvaihtokanavien puhdistus ja ilmamäärien säätäminen. Päätelaitteet tulee puhdistaa kanavapuhdistusten yhteydessä. Tarkastetaan palopeltiasennukset (ankkurointi) ja korjataan mahdolliset puutteet.
Kuntoluokka:	4

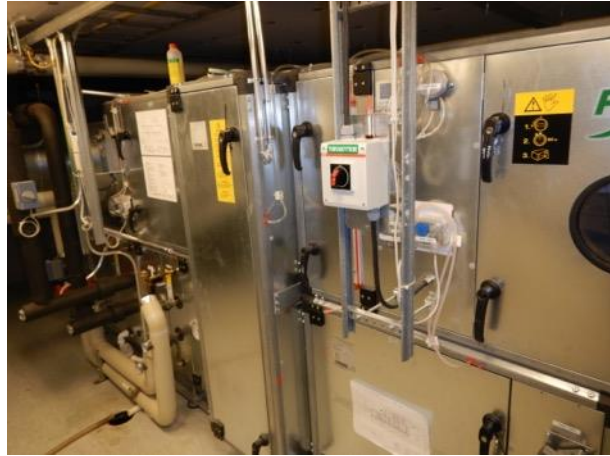
Yleiskuvat kiinteistön ilmanvaihtokoneista.

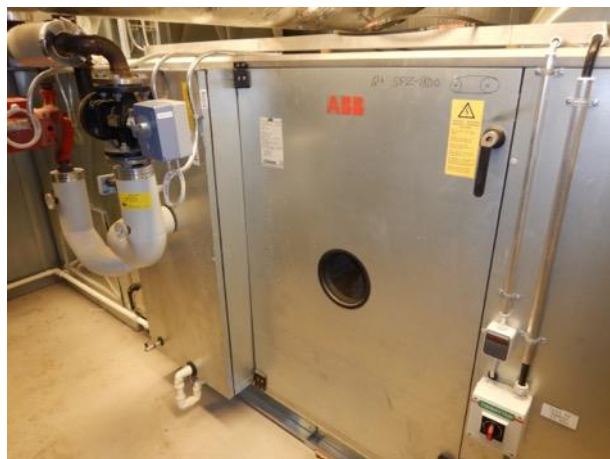
Yleiskuvat kiinteistön ilmanvaihtokoneista.

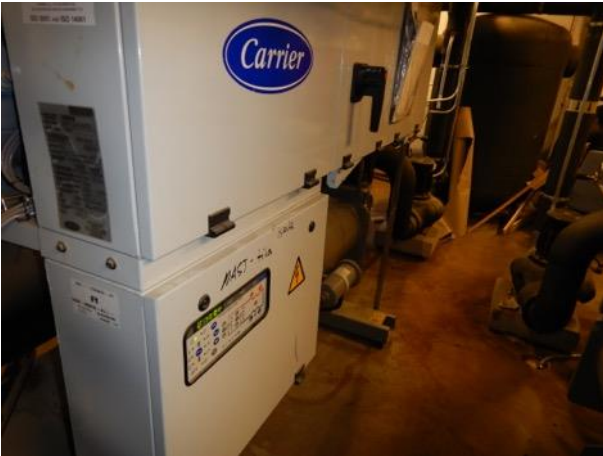
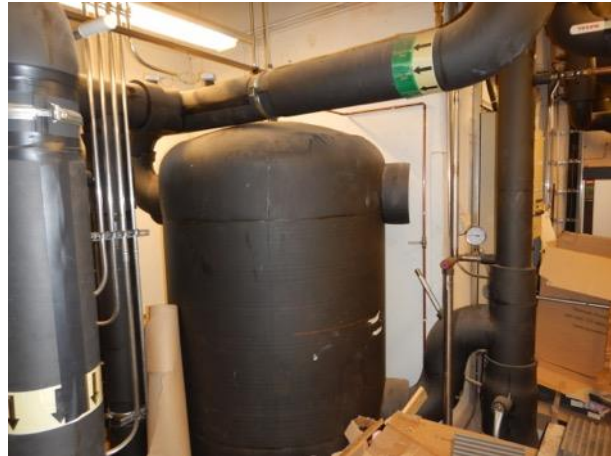
Johtopäätökset:	Vedenjäähdytyskoneiden uusiminen ajoittuu teknisen käyttöön perusteella tarkastelujakson alkuosalle. Jäähdytysjärjestelmän oheislaitteita (pumput jne.) tulee uusida tarpeen mukaan tarkastelujakson aikana. Saatujen tietojen perusteella keittiön kylmälaitteiden teho ei ole riittävä kesäaikaan.
Toimenpide-ehdotukset:	Jäähdytyksen oheislaitteiden tarpeen mukaiset uusimiset. Vedenjäähdytyskoneiden uusiminen. Keittiön kylmälaitteiden uusiminen tarpeen mukaan.
Kuntoluokka:	3

Yleiskuvat jäähdytysjärjestelmistä.

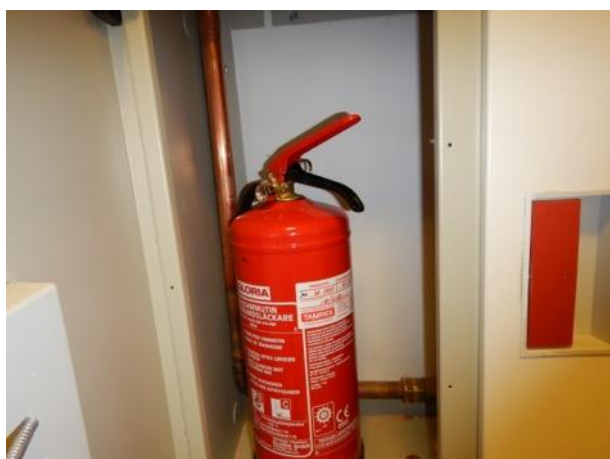
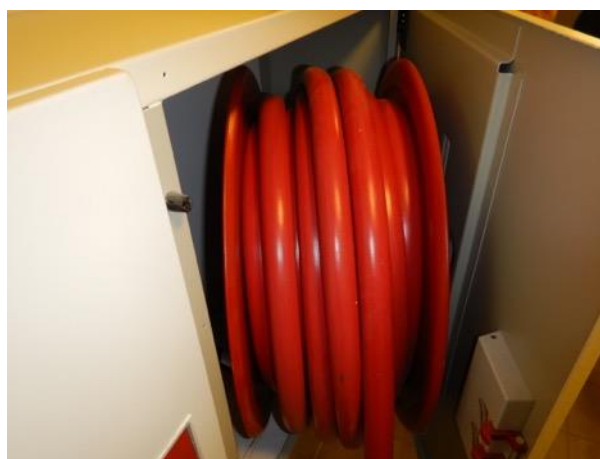
Yleiskuvat kiinteistön alkusammutuskalustosta.

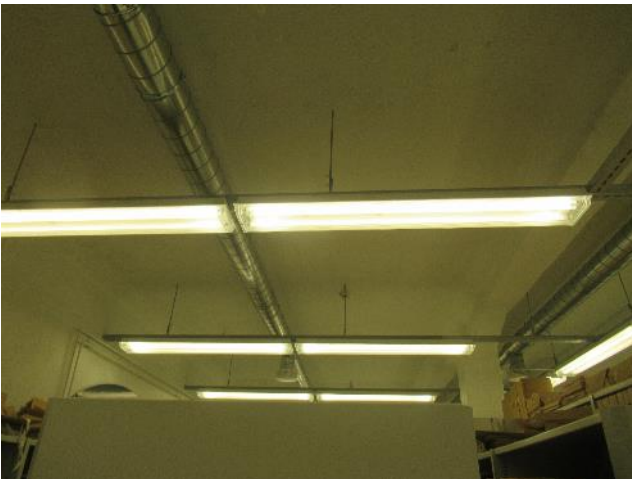
Ripustuskiskoasennusta.

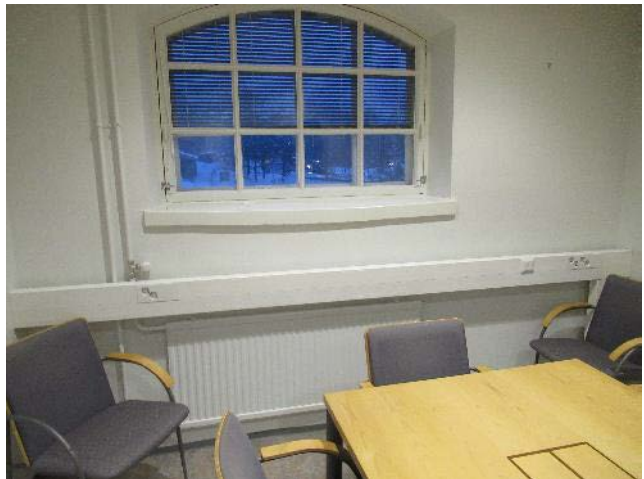
Johtokanava-asennusta.

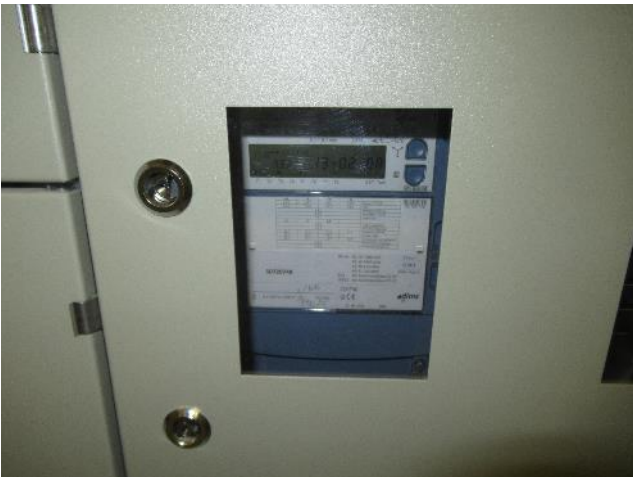
Jakeluverkkoyhtiön energiamittaus.

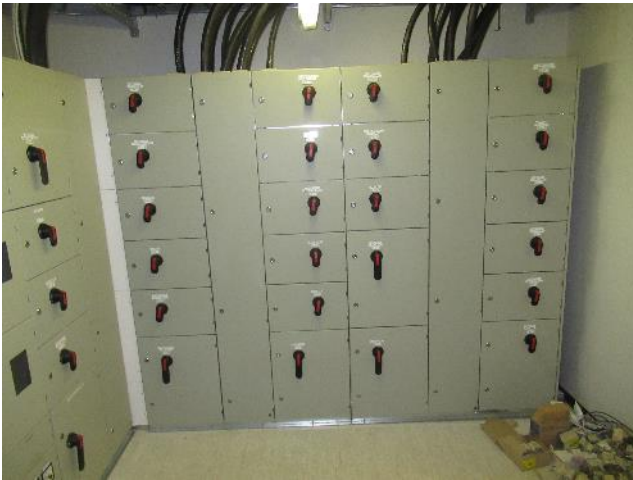
Pääkeskus.

Tekninen käyttöikä:	Sähkökeskusten tyyppillinen tekninen käyttöikä on n. 30-40 vuotta ja johtojen n. 50 vuotta. Automaattisen kompensointilaitteiston tyyppillinen tekninen käyttöikä on n. 30-40 vuotta.
Toimenpide-ehdotukset:	<p>Varaudutaan uusimaan 1980-luvulta peräisin olevat sähkökeskukset PT1, PT2, PT3 ja PT1C.</p> <p>Suositellaan lämpökuvauksien tekemistä sähkökeskuksille esim. viiden (5) vuoden välein.</p> <p>Testataan sähkökeskuksissa olevat vikavirtasuojakytkimet vähintään kaksi (2) kertaa vuodessa.</p>
Kuntoluokka:	3

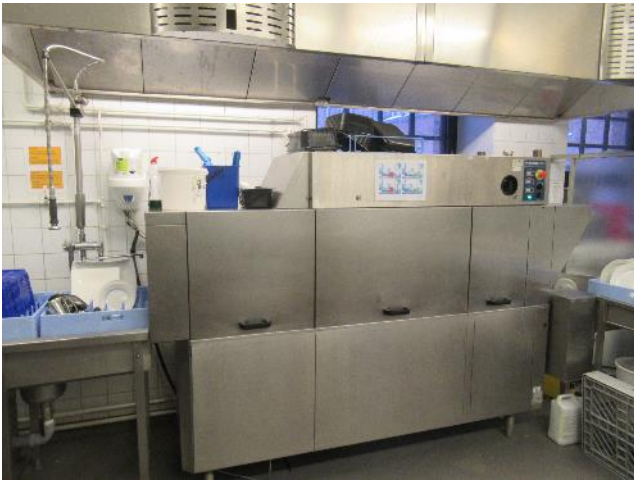
Astianpesukonelinjasto.

Toimenpide-ehdotukset: Keittiölaitteet jouduttaneen uusimaan osittain tarkastelujakson aikana.

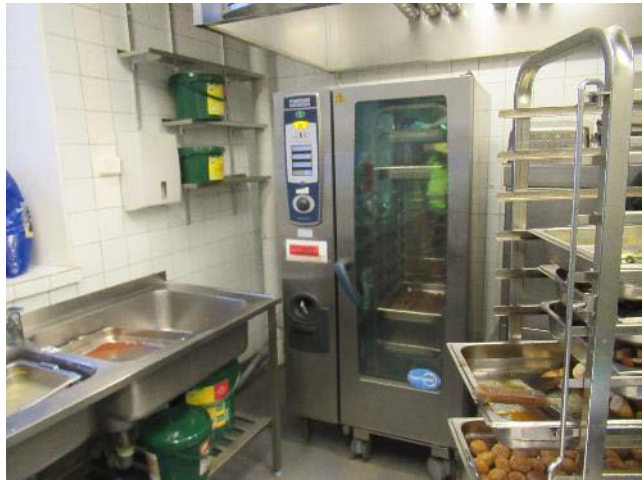
Uuni.

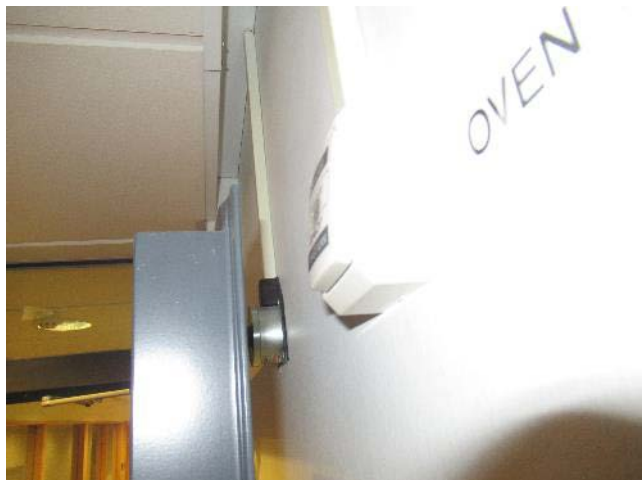
Palo-oven aukipitomagneetti.

Toimenpide-ehdotukset: Palo-ovien ohjauskeskuksia ja koneistoja jouduttaneen uusimaan osittain tarkastelujakson aikana.

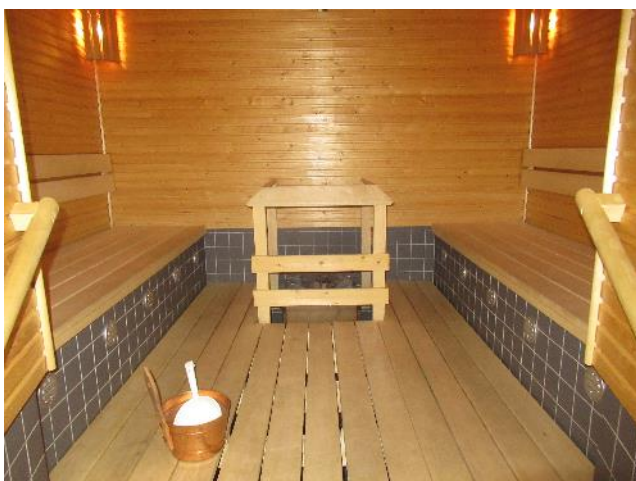
Asennusvuosi:	2006.
Järjestelmän kuvaus:	Koskisiiven kellarikerroksen saunatiloissa on sähkötoiminen kiuas. Kiuasta ohjataan erillisellä ohjauskeskuksella.
Johtopäätökset:	Kiuas ja ohjauskeskus ovat tyydyttävässä kunnossa.
Tekninen käyttöikä:	Kiukaan tekninen käyttöikä on n. 10-15 vuotta. Käyttöikään vaikuttaa käyttömäärä.
Toimenpide-ehdotukset:	Kiuas ja ohjauskeskus jouduttaneen uusimaan tarkastelujakson aikana.
Kuntoluokka:	3

Saunan kiuas.

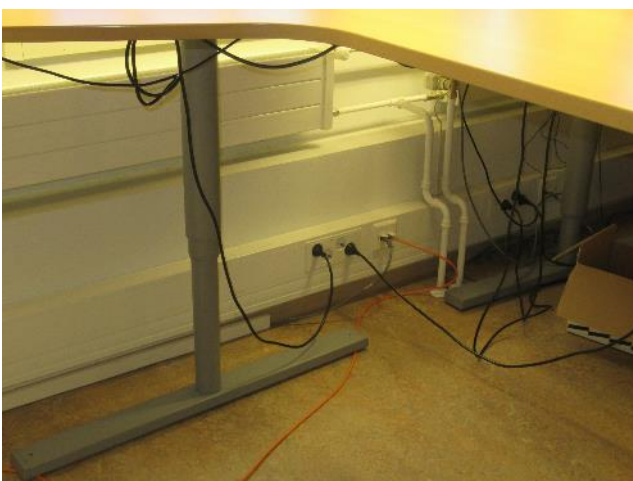
Toimistohuoneen pistorasiasennuksia.

Toimenpide-ehdotukset: Uusitaan sähköliitännäjärjestelmiä muiden saneerausten yhteydessä.

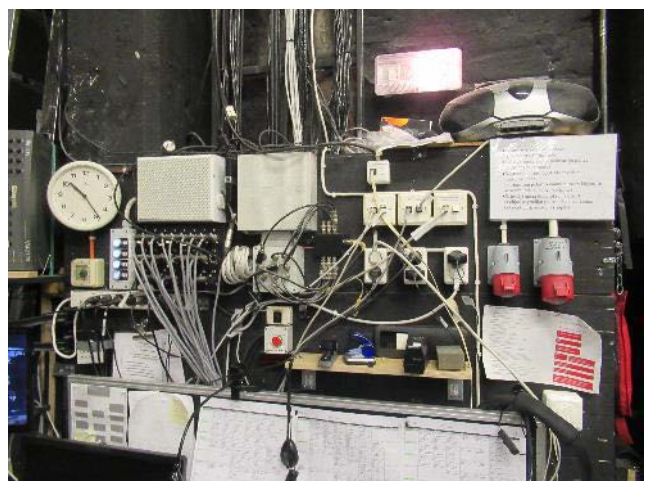
Teatterin pistorasiasennuksia.

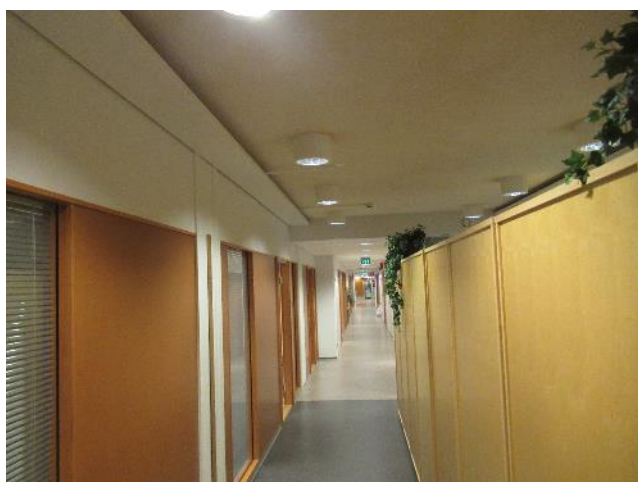
Käytävän valaistusta.

Toimenpide-ehdotukset:	Varaudutaan uusimaan käytävien pienoisloistelamppuvalaisimet ja osa (50%) T5-loisteputkivalaisimista tarkastelujakson aikana. Varaudutaan uusimaan ulkovalaisimet (ei julkisivuvalaisimia) tarkastelujakson aikana.
Kuntoluokka:	2-4

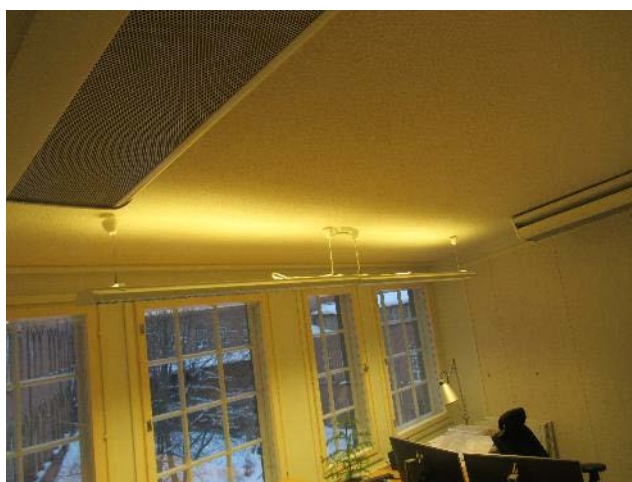
Toimiston valaistusta.

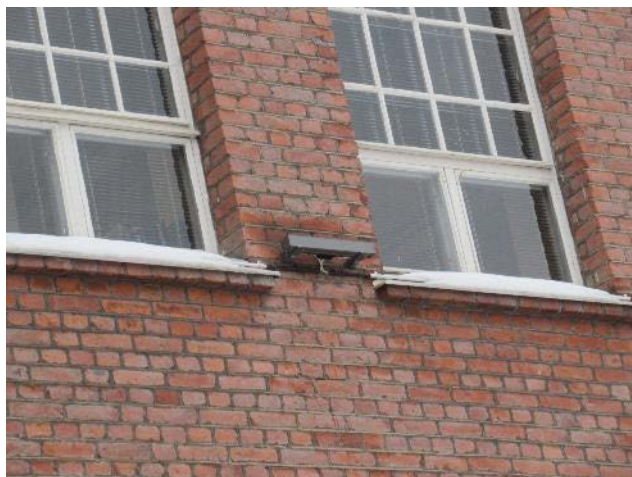
*Julkisivuvalaisin.*

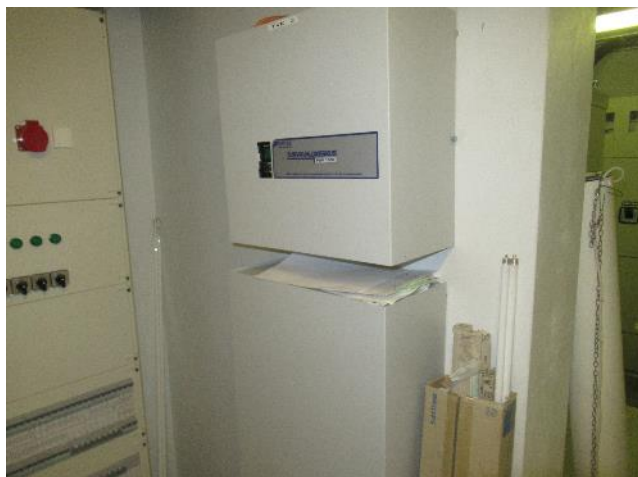
Turvavalokeskus TVK-3.

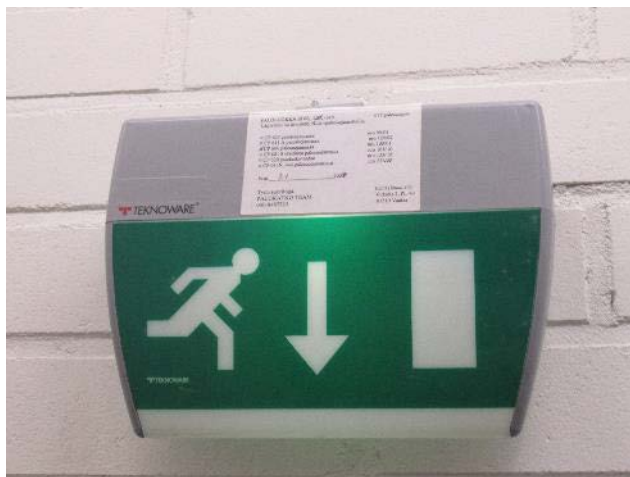
Heikkotehoinen poistumisopastevalaisin.

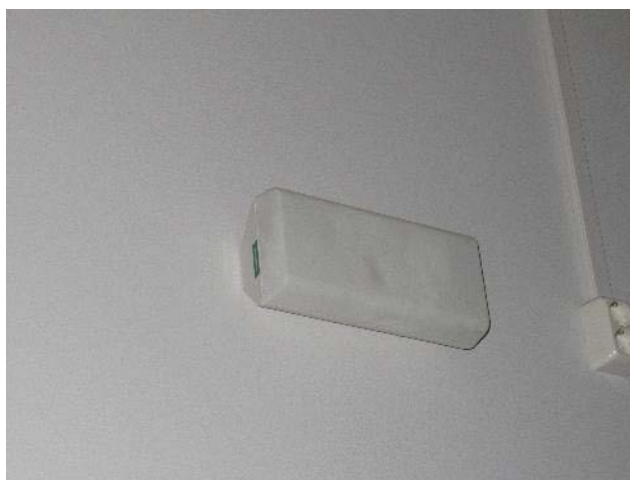
Turvavalaisin.

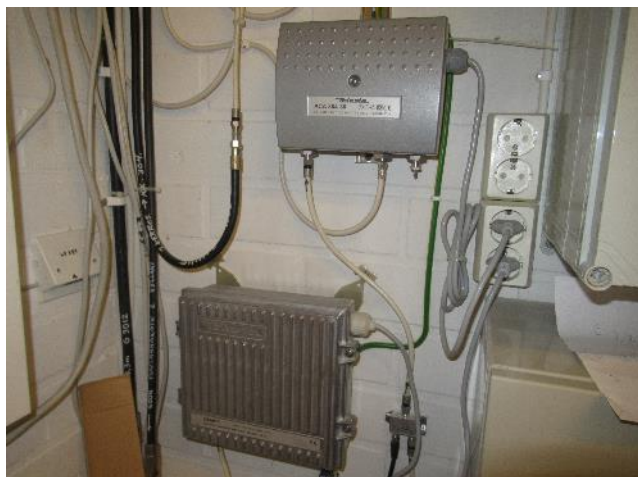
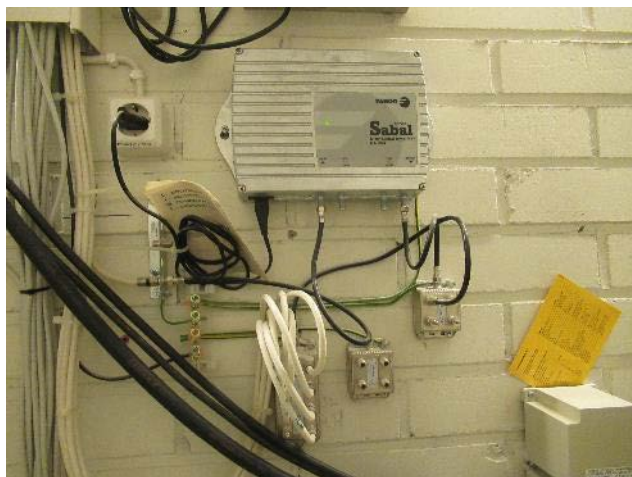
Antennivahvistimia.

Toimenpide-ehdotukset: Uusitaan järjestelmän vahvistimet tarkastelujakson aikana.

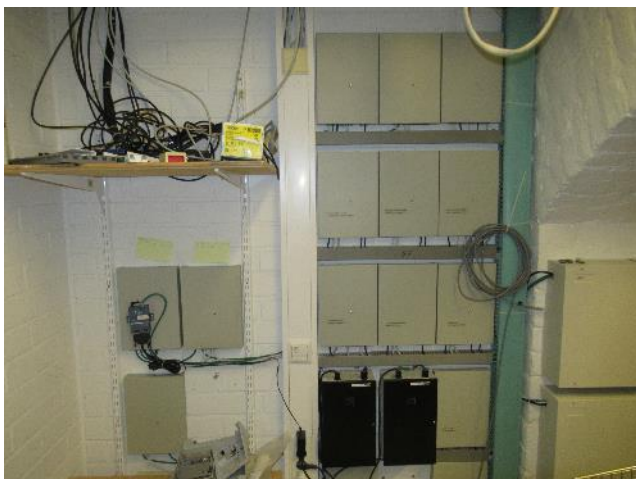
Ovipäätteitä.

Asennusvuosi:	2000-2006.
Järjestelmän kuvaus:	Rakennuksessa on kulunvalvontajärjestelmä.
Johtopäätökset:	Kulunvalvontajärjestelmä on tyydyttävässä kunnossa.
Tekninen käyttöikä:	Kulunvalvontajärjestelmien tyyppinen tekninen käyttöikä on n. 10-20 vuotta.
Toimenpide-ehdotukset:	Varaudutaan uusimaan kulunvalvontajärjestelmän keskuslaitteet ja osa ovien etälukijoista.
Kuntoluokka:	3

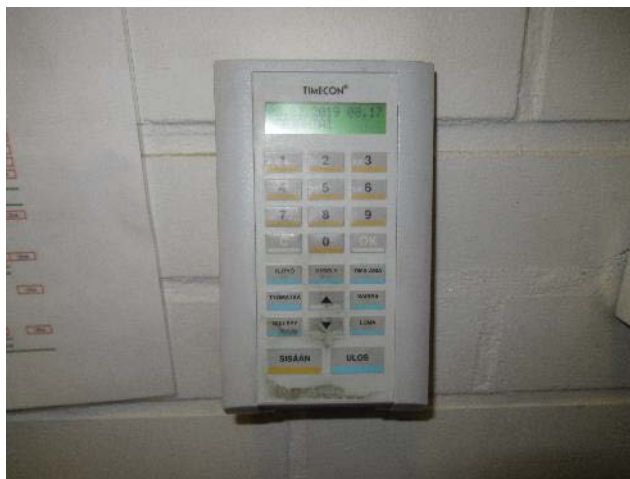
Työaikapääte.

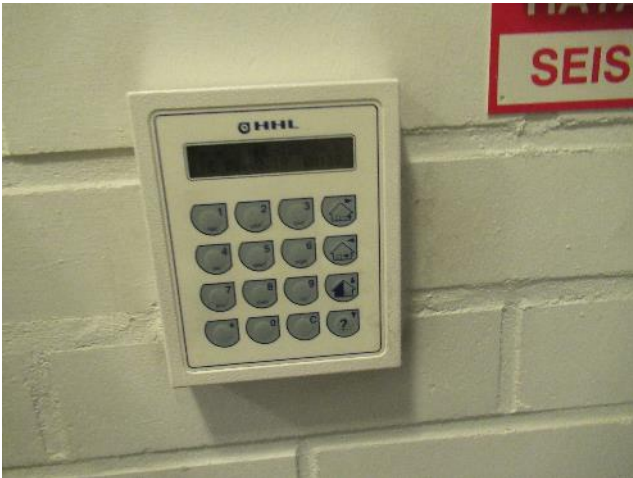
Asennusvuosi:	2000-2006.
Järjestelmän kuvaus:	Kiinteistössä on murtoilmaisujärjestelmä.
Johtopäätökset:	Murtoilmaisujärjestelmä on tyydyttävässä kunnossa.
Tekninen käyttöikä:	Murtoilmaisujärjestelmien tyyppinen tekninen käyttöikä on n. 15 vuotta.
Toimenpide-ehdotukset:	Varaudutaan uusimaan keskusyksikkö tarkastelujakson aikana.
Kuntoluokka:	3

Käyttölaite.

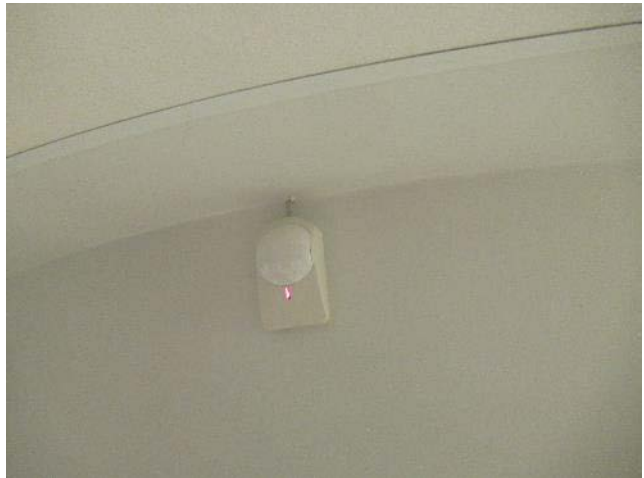
IR-ilmaisin.

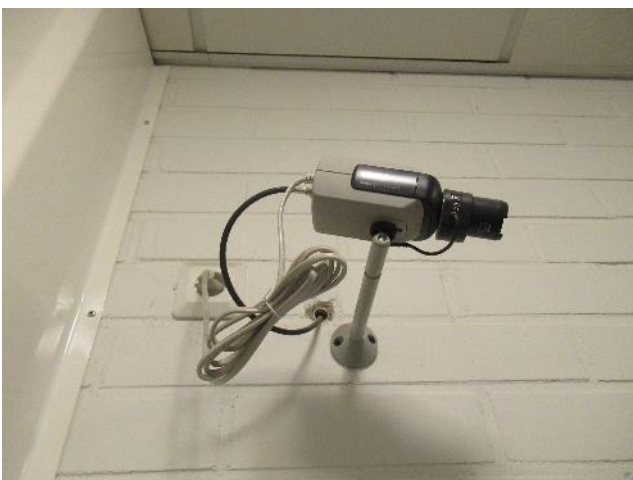
Asennusvuosi:	2000-2006.
Järjestelmän kuvaus:	Kiinteistössä on kameravalvontajärjestelmä. Järjestelmän kame-roilla valvotaan lähinnä sisätiloja.
Johtopäätökset:	Järjestelmä on tyydyttävässä kunnossa.
Tekninen käyttöikä:	Kameravalvontajärjestelmien tyypillinen tekninen käyttöikä on n. 8-15 vuotta.
Toimenpide-ehdotukset:	Varaudutaan uusimaan järjestelmän tallentimet ja keskuslaitteet sekä osa kame-roista tarkastelujakson aikana.
Kuntoluokka:	3

Valvontakamera sisällä.

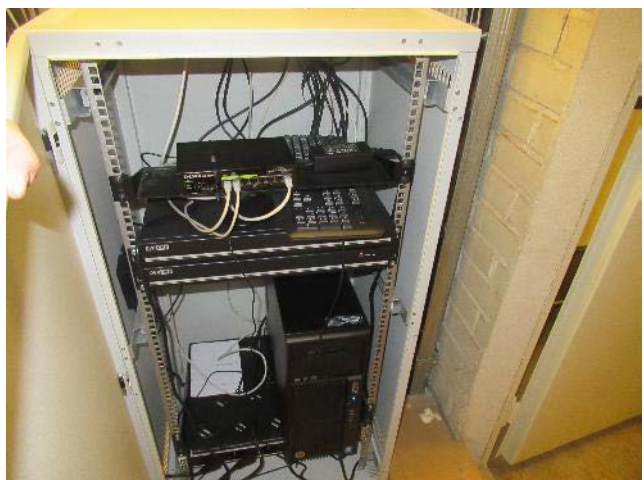
Tallennin ja keskuslaitteita.

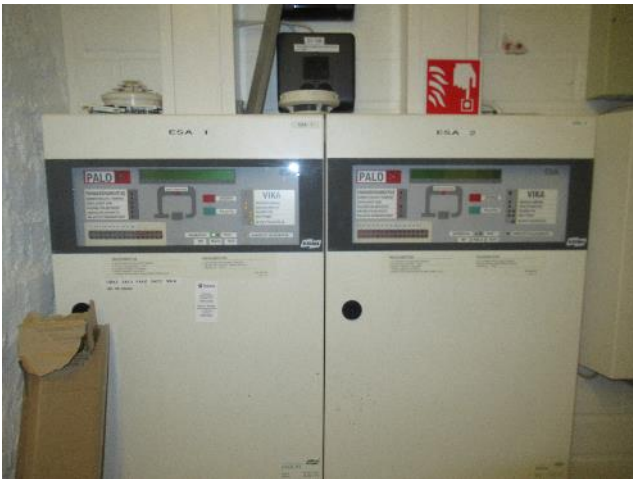
Valmistaja:	Esmi ESA / MESA.
Asennusvuosi:	2000-2006
Järjestelmän kuvaus:	Rakennuksessa on osoitteellinen paloilmoitinjärjestelmä. Paloilmoitinjärjestelmä on toteutettu vuoden peruskorjausajankohdan vaatimusten mukaisesti lähes kaikki tilat kattavalla paloilmoittimella, ullakolla ei ole paloilmaitimia. Paloilmoittimeen on liitetty ulko- ja sisähälyttimiä. Alakeskuksia on yhteensä viisi (5) kpl. Paloilmoitinjärjestelmä on määräaikaistarkastettu vuonna 2017, seuraava tarkastus on vuonna 2020.
Johtopäätökset:	Paloilmoitinjärjestelmä on tyydyttävässä kunnossa. Varaosien saatavuus on heikko ESA-keskuksiin ja MESA-käyttölaitteeseen.
Tekninen käyttöikä:	Paloilmoitinjärjestelmän tekninen käyttöikä on n. 20 - 35 vuotta.
Toimenpide-ehdotukset:	Varaudutaan uusimaan paloilmoittimen keskusyksiköt ja käyttölaite tarkastelujakson aikana. Varaudutaan uusimaan osa ilmaisimista tarkastelujakson aikana.
Kuntoluokka:	3

ESA-alakeskukset 1 ja 2.

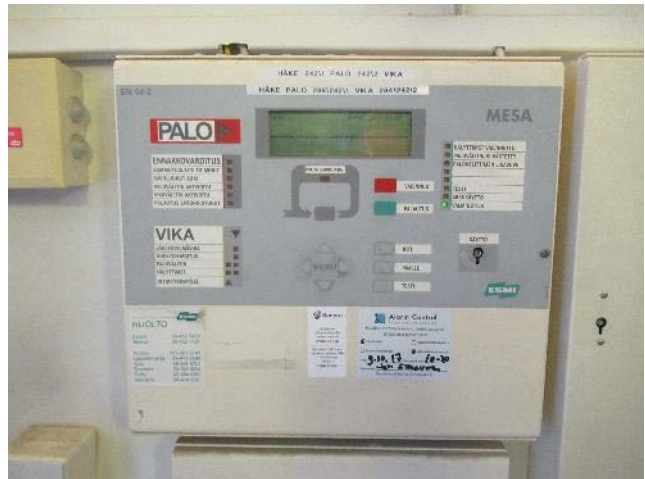
MESA-käyttölaite.

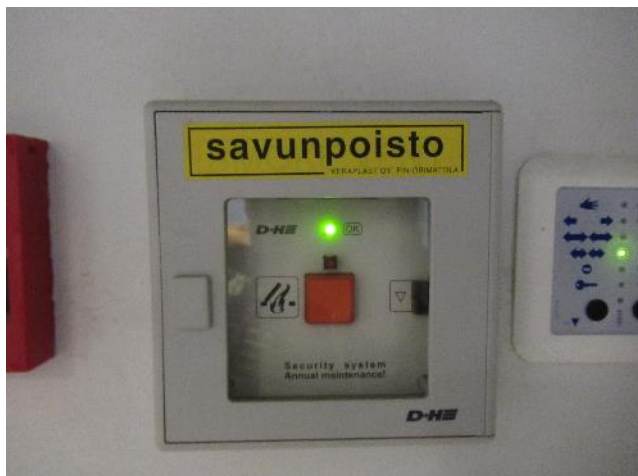
Asennusvuosi:	2000-2006
Järjestelmän kuvaus:	Rakennuksessa on sähköisesti laukaistavia savunpoistoluukkuja.
Johtopäätökset:	Järjestelmät ovat tyydyttävässä kunnossa.

Savunpoistoluukkujen laukaisupainike.

Tekninen käyttöikä:	Savunpoiston ohjaus- ja valvontajärjestelmien tyyppinen tekninen käyttöikä on n. 20-25 vuotta.
Toimenpide-ehdotukset:	Varaudutaan uusimaan laukaisukeskukset (3 kpl) tarkastelujakson aikana. Normaalit huolto- ja kunnossapitotoimenpiteet.
Kuntoluokka:	3

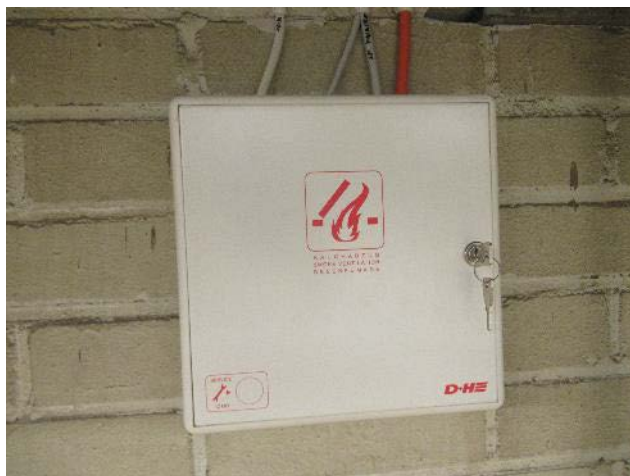
Savunpoistoluukkujen laukaisukeskus.

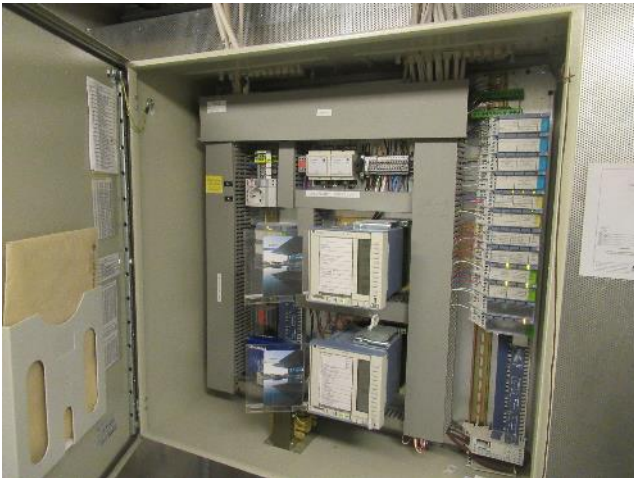
Valmistaja:	Siemens Unigr
Asennusvuosi:	2000-2006.
Järjestelmän kuvaus:	Kiinteistössä on keskitetty rakennusautomaatiojärjestelmä.
Johtopäätökset:	Järjestelmä on välttävässä kunnossa. Varaosia ei juurikaan enää ole saatavilla.
Tekninen käyttöikä:	Rakennusautomaatiojärjestelmien tyyppinen tekninen käyttöikä on n. 10-15 vuotta.
Toimenpide-ehdotukset:	Varaudutaan järjestelmän uusimiseen tarkastelujakson aikana.
Kuntoluokka:	2

Valvonta-alakeskus VAK 7 sisältä.

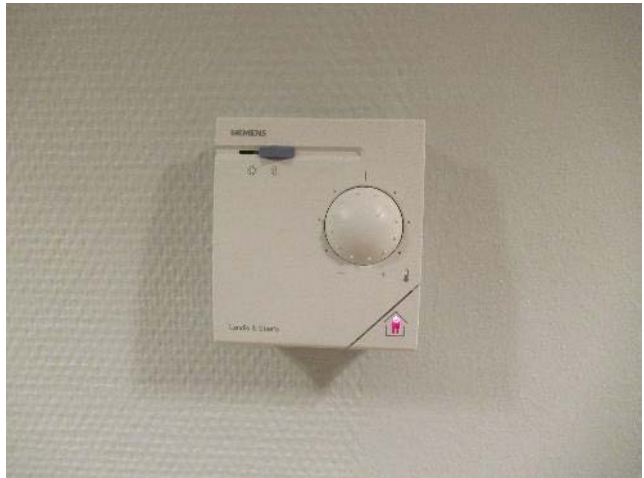
Huonesäädin.

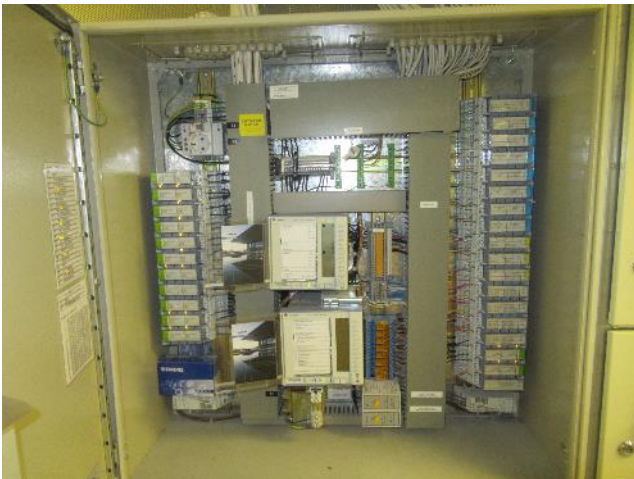
Valvonta-alakeskus VAK 5 sisältä.

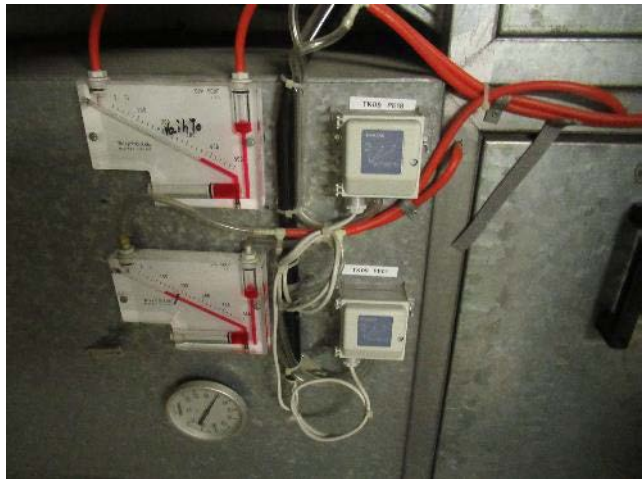
Kenttälaitteita IV-konehuoneessa.
